# **Vooronderzoek Waterberging te Akersloot**

Historisch bodemonderzoek

Gemeente Castricum en OGL

Grontmij Nederland B.V.  
Alkmaar, 23 maart 2011

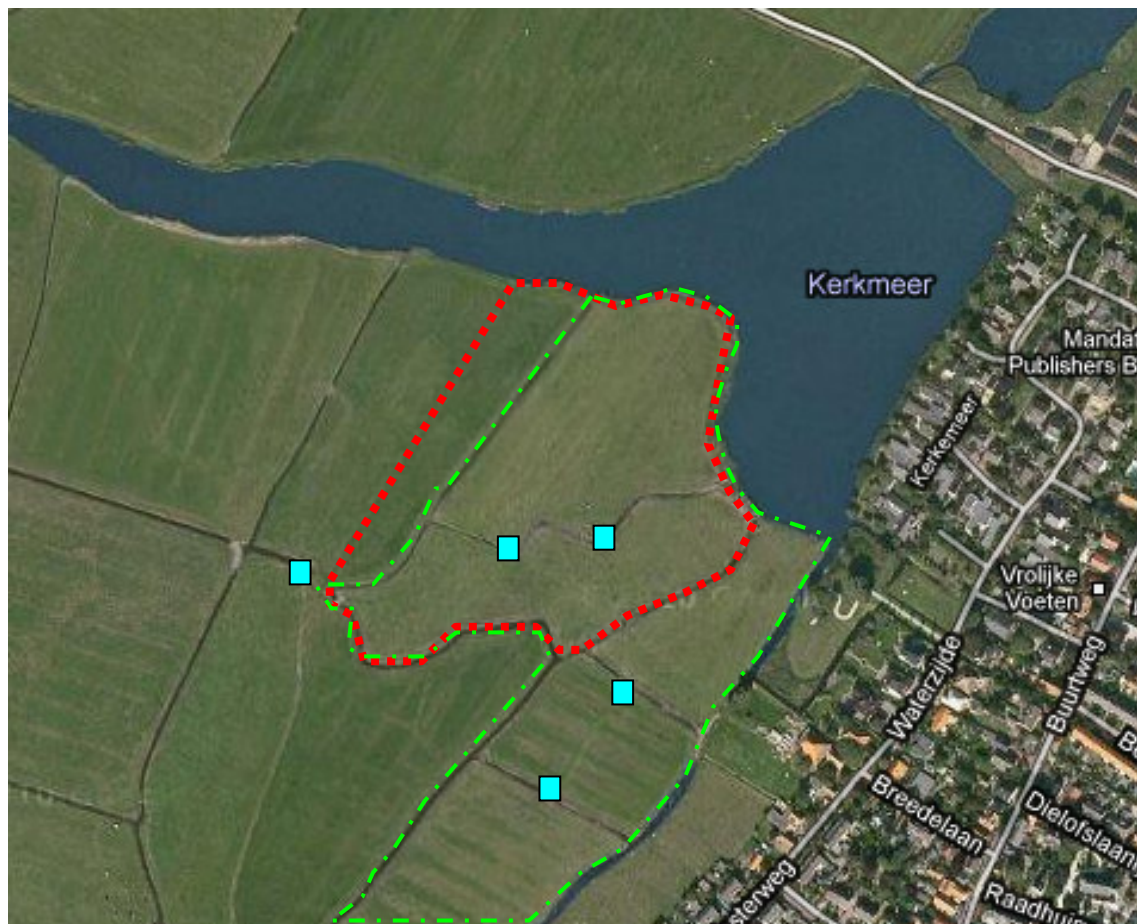
### Afbakening voorgaand bodemonderzoek

Op een gedeelte van het plangebied is door HB Adviesbureau een verkennend milieutechnisch onderzoek uitgevoerd in 2004. De locatie waar dit bodemonderzoek is uitgevoerd is aangegeven in bijlage 1. Uit dit onderzoek blijkt dat er ter plaatse van de aanwezige dammen sterk tot uiterst puinhoudende grond aanwezig is. Puinhoudende grond is verdacht ten aanzien van de aanwezigheid van asbestverdachte delen.

Zoals aangegeven in bijlage 1 en 2 zijn er dammen en duikers aanwezig (geweest). Ter plaatse van de aanwezige dammen is in eerder onderzoek (2004) sterk/uiteerst puinhoudende grond aangetroffen. Puinhoudende grond is verdacht ten aanzien van asbestverontreiniging.

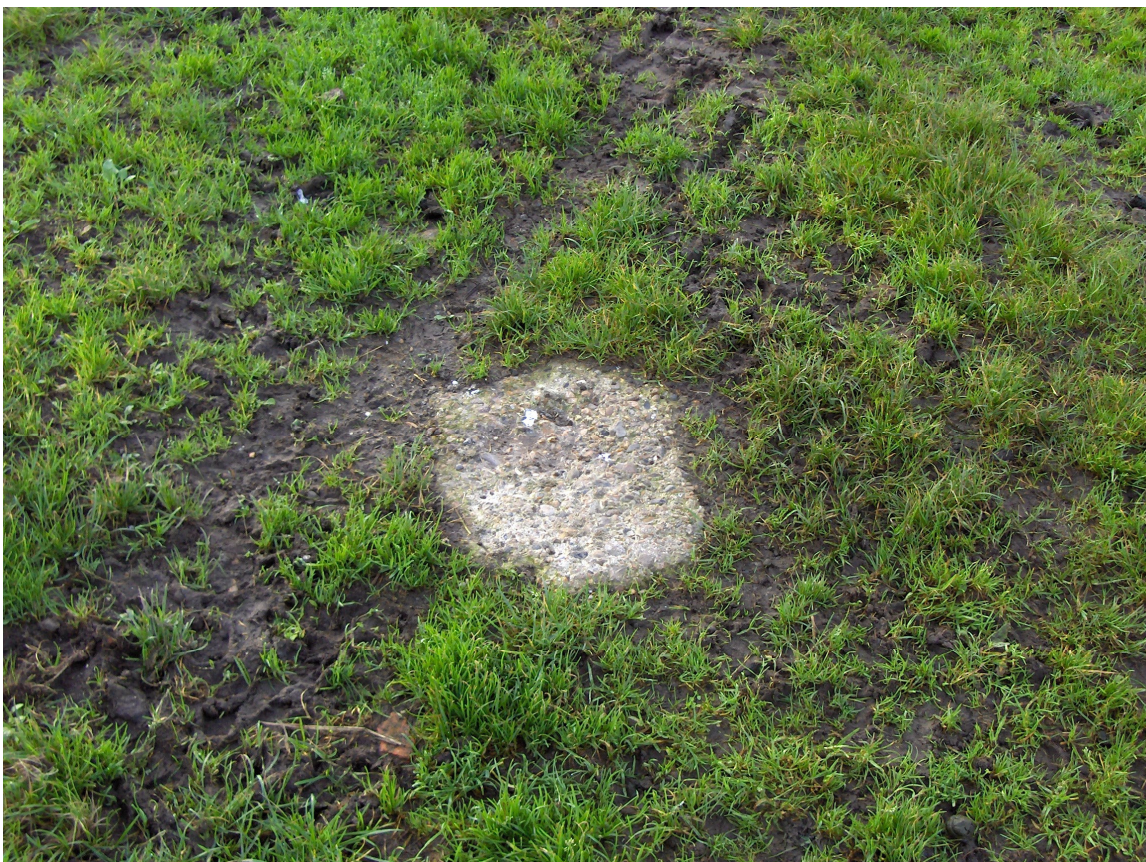
In het kader van het historisch bodemonderzoek is geen separate terreininspectie uitgevoerd. Op 10 november 2010 is de locatie bezocht en zijn er foto's gemaakt. De relevante foto's zijn bijgevoegd als bijlage 2. Tijdens het locatiebezoek is materiaal aangetroffen dat zou kunnen duiden op de aanwezigheid van asbest.

Foto 2: puinhoudend materiaal in de bodem

Uit de verzamelde gegevens blijkt dat de algemene bodemkwaliteit schoon tot licht verontreinigd is. Sloten zijn gedempt en er zijn dammen aanwezig. Tijdens het verkennend bodemonderzoek dienen deze verdachte deellocaties nader te worden onderzocht.

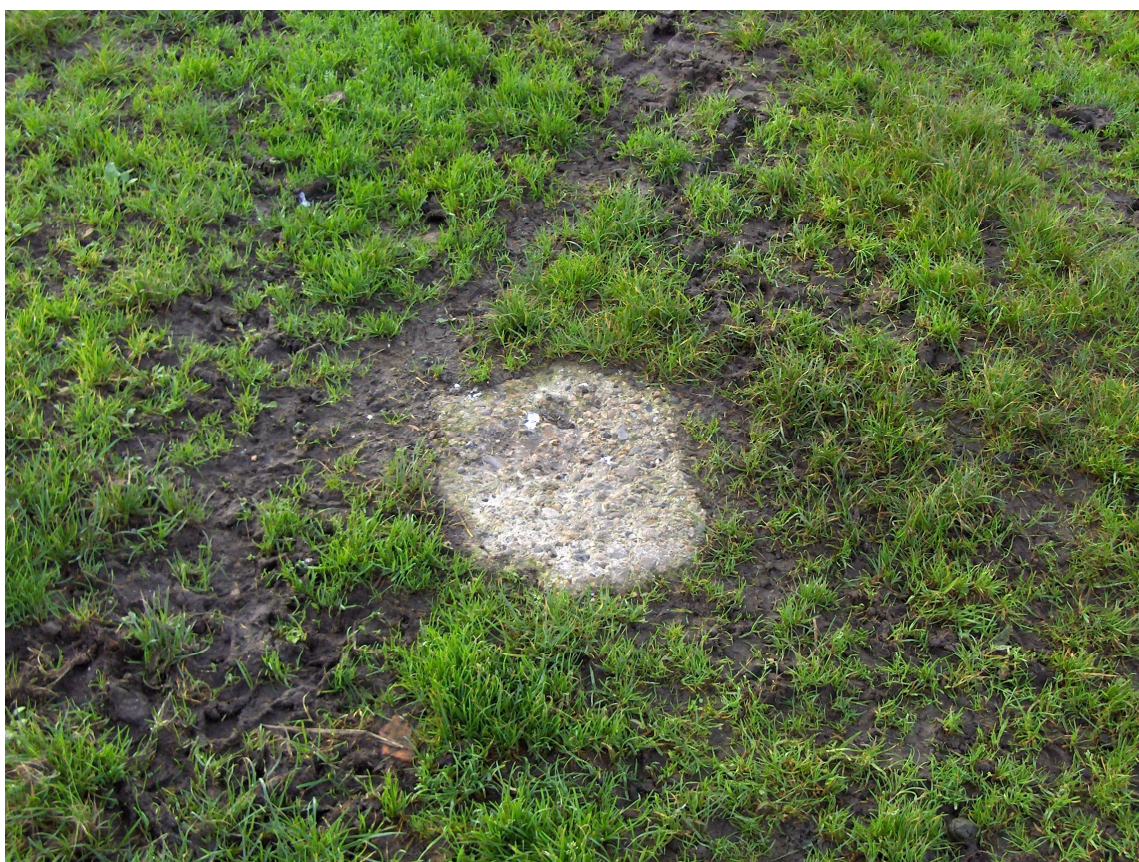
Foto 2: puinhoudend materiaal in de bodem
