# TB Expertise

Rapportage trillingsmetingen, conform SBR-A trillingsrichtlijn schade aan bouwwerken (2017) en KOMO-beoordelingsrichtlijn BRL 5023, 'Het proces van het meten van trillingen' (2017)

## Quick scan Stationsweg 25a Kwadijk

Projectnummer: D194102-TB  
Projectleider: R. van Geel  
Behandeld door: M. van Rijnsbergen  
Telefoon: 0165 – 51 35 54  
Mail: [info@tb-expertise.nl](mailto:info@tb-expertise.nl)

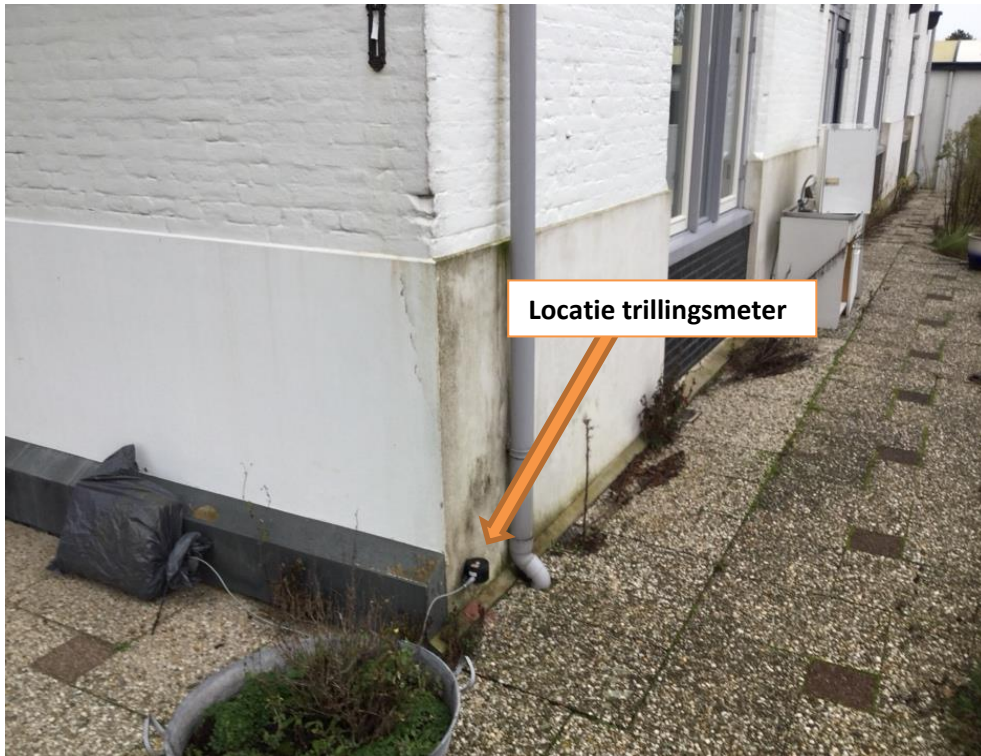
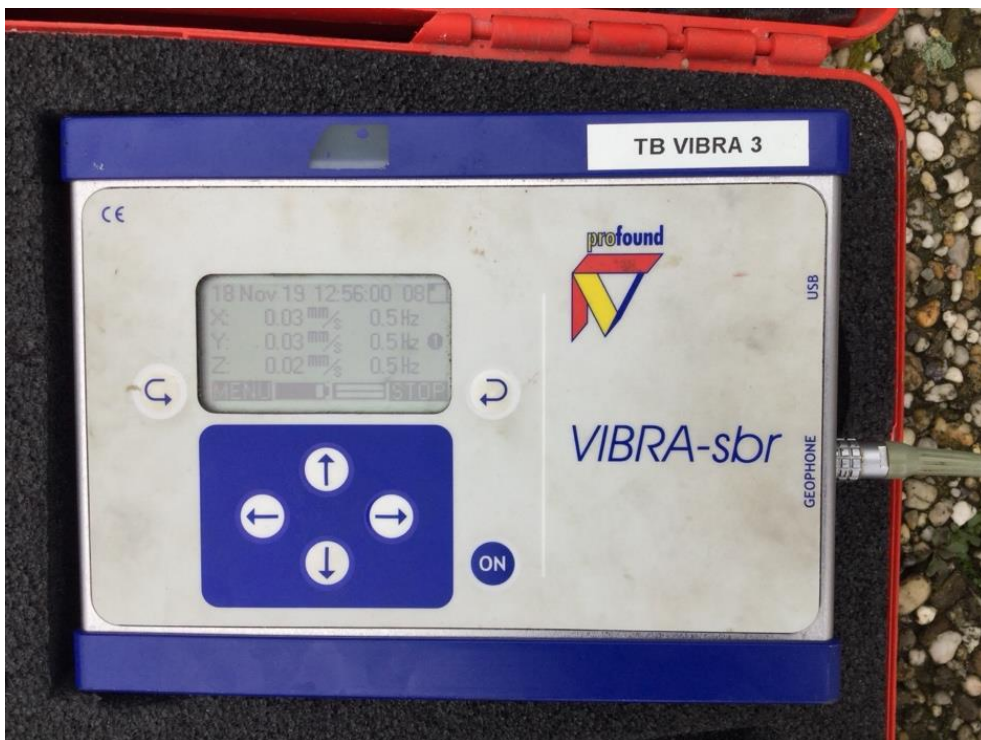
5.2 Foto's meetpunt

Positie meetset	Linker uitwendige hoek achtergevel
Motivatie positie	Stijfpunt draagconstructie, montage geofoon op maaiveldniveau
Afstand tot trillingsbron	Circa: 8 meter
Geplaatst door	Medewerker TB Expertise
Richting	Y haaks op de gevel, X met de gevel mee
Datum (ver)plaatsing	18-nov-19
