VERKENNEND BODEMONDERZOEK
BROECKGOUW NAAST VOLKSTUINEN
te VOLENDAM

Opdrachtgever: Gemeente Edam-Volendam

Rapportnummer: 2016275

8 november 2016

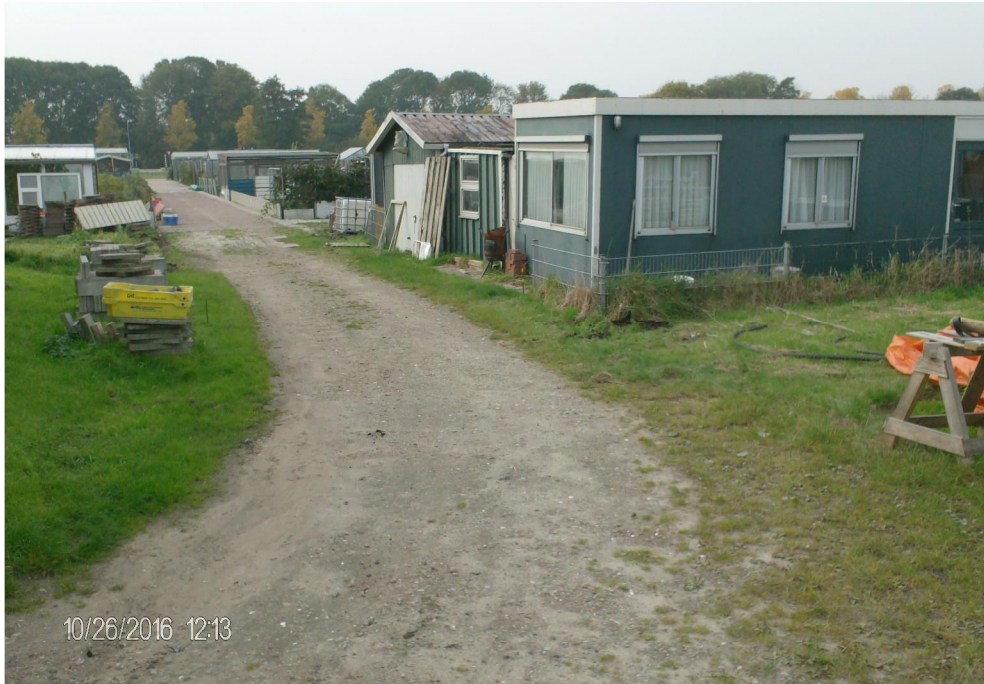
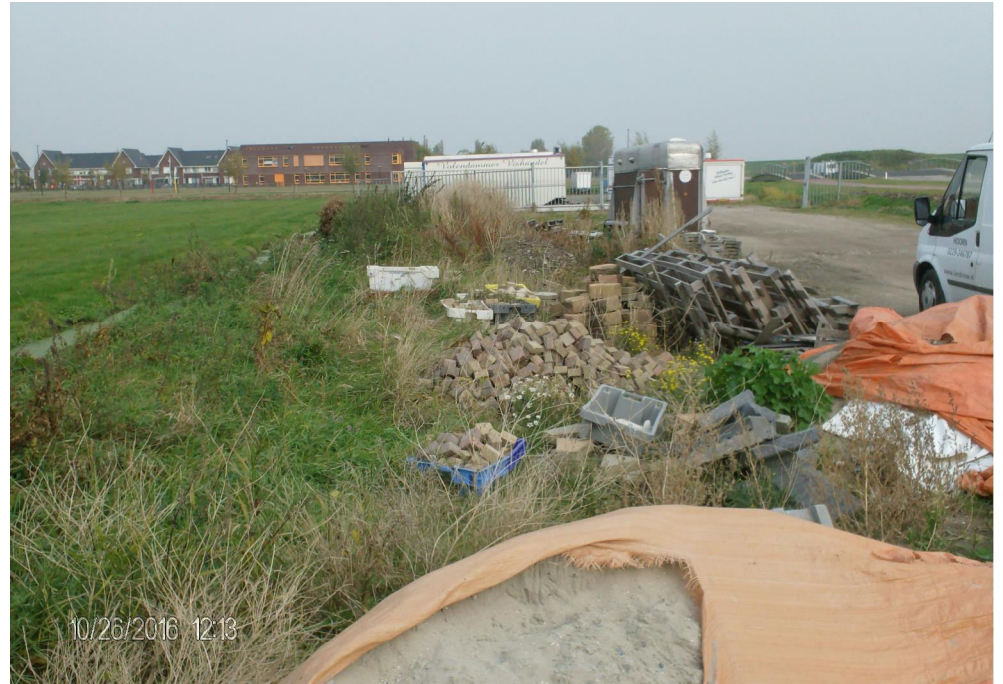
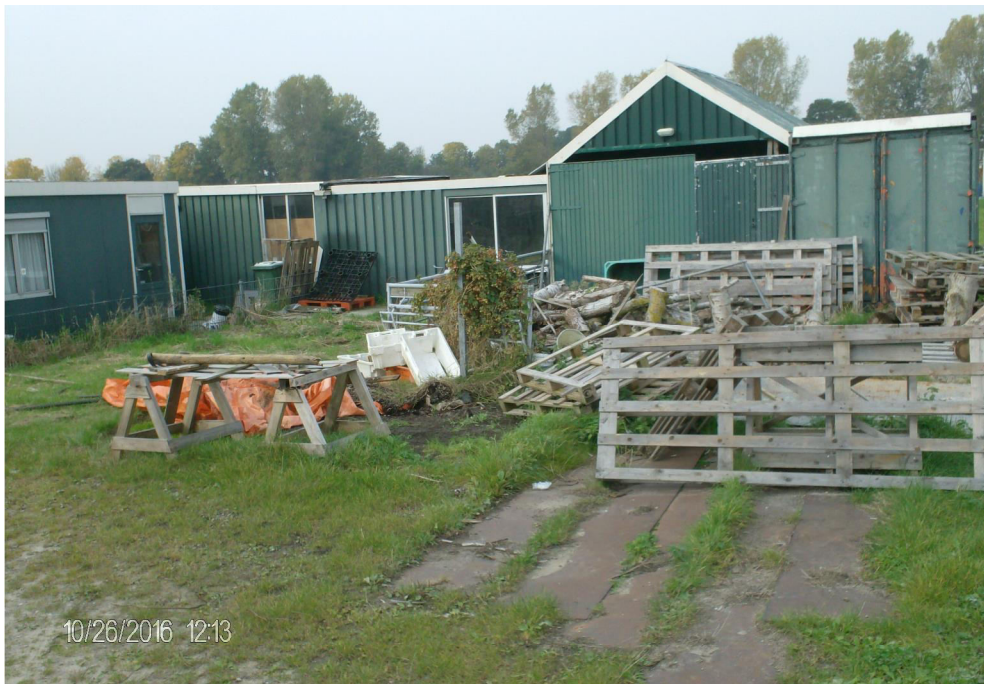
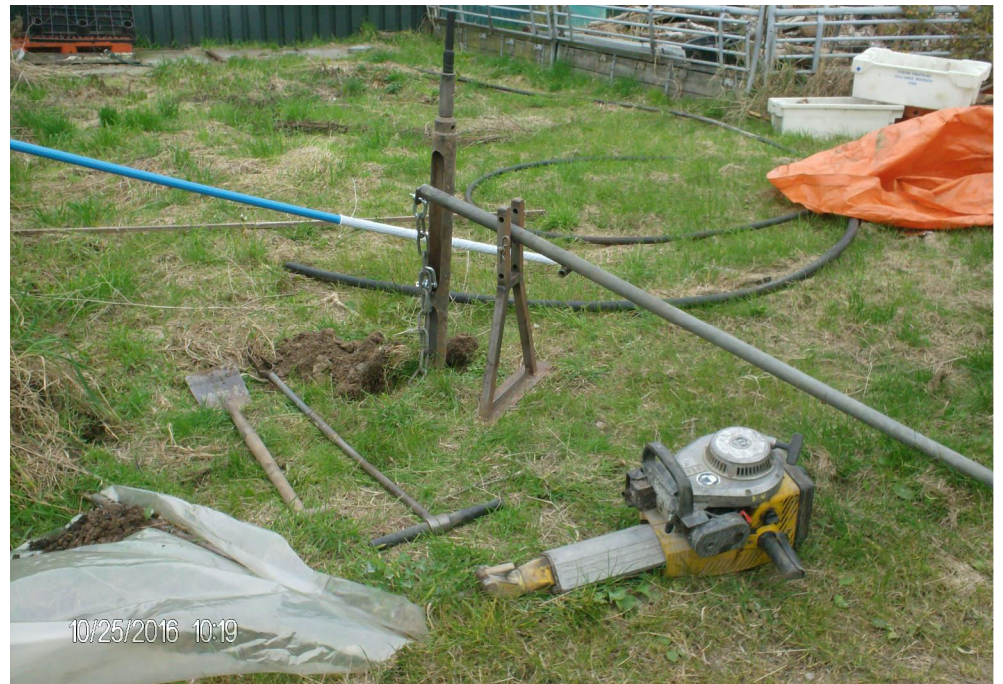
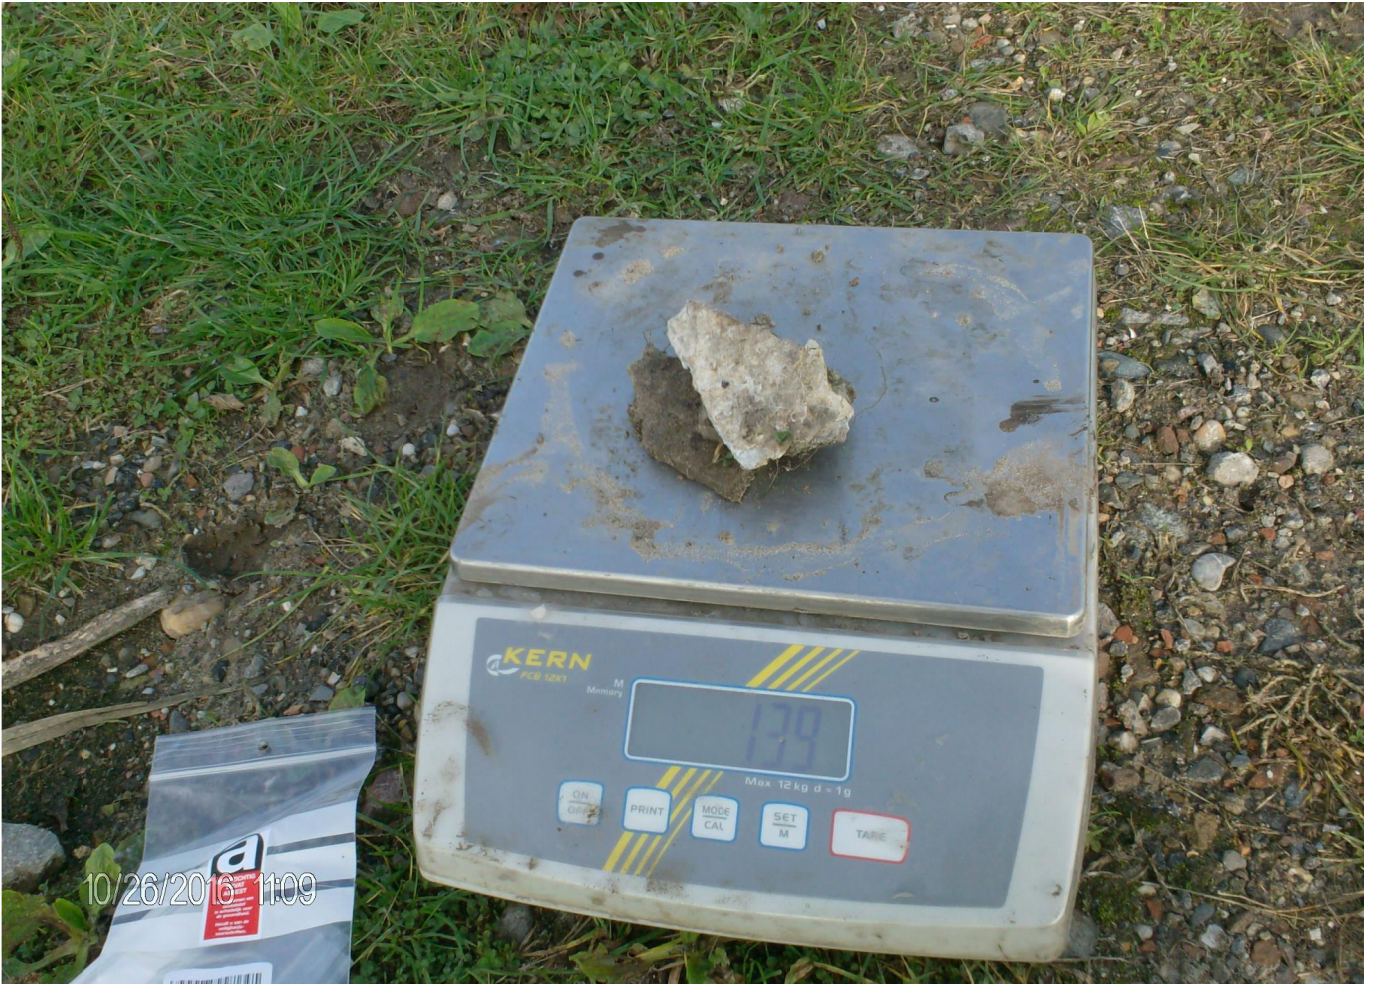
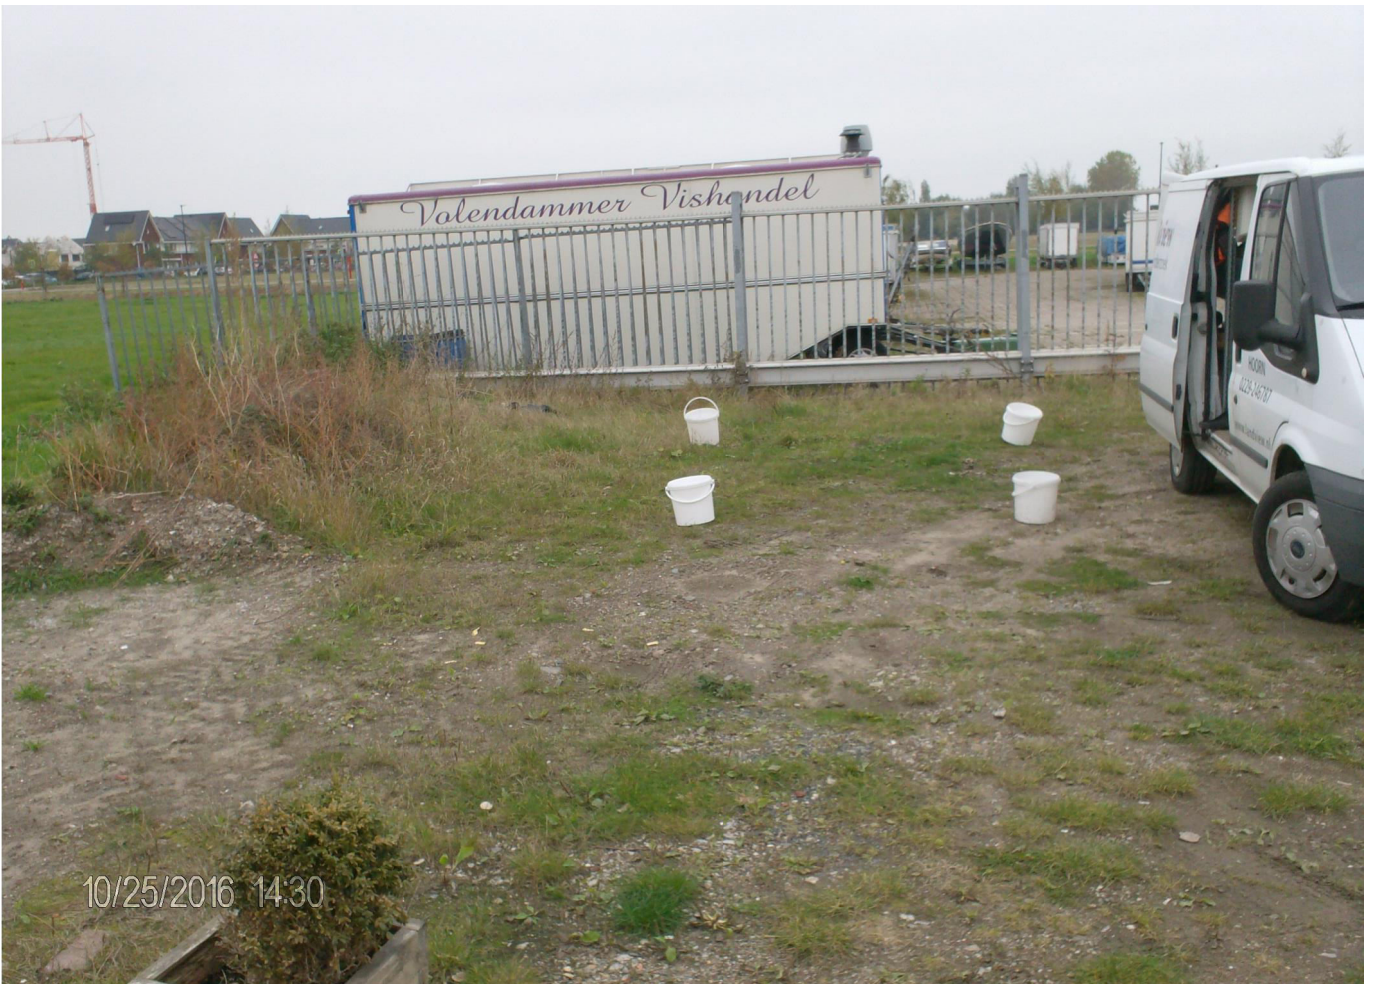
BIJLAGE 6 FOTO'S HUIDIGE SITUATIE

Het veldonderzoek is, zonder afwijkingen op de uitvoeringsvoorschriften, uitgevoerd op 25 en 26 oktober 2016 door de heer H. Manshanden. Tijdens het veldwerk bleek dat ook onder de klinkers de laag puin / granulaat aanwezig is. Verder zijn op het maaiveld enkele stukken asbestverdacht plaatmateriaal aangetroffen met een gezamenlijk gewicht van 141 gram (zie bijlage 6).

Zintuiglijk is asbestverdacht plaatmateriaal op het maaiveld aangetroffen. In de opgeboorde grond is geen asbestverdacht plaatmateriaal aangetroffen. Aangezien de boringen met een Edelmanboor (diameter 12 cm) zijn verricht, is deze informatie slechts indicatief. Puin(houdende grond) is potentieel asbestverdacht. Aangezien het puin echter NA 2008 is aangebracht, wordt dit als niet asbestverdacht gezien.

Ten aanzien van de aangetroffen stukken (asbest verdacht) plaatmateriaal op een deel van de locatie wordt geadviseerd een onderzoek uit te voeren conform NEN5707.
