# **Cultureel Erfgoed**

## **Europaplein / Zeestraat e.o.**

## **Inventarisatie**

Ten behoeve van de implementatie van het planologisch erfgoedregime in het bestemmingsplan Europaplein/Zeestraat e.o. is het deelrapport 'Inventarisatie' door MSP te Gouda opgesteld.

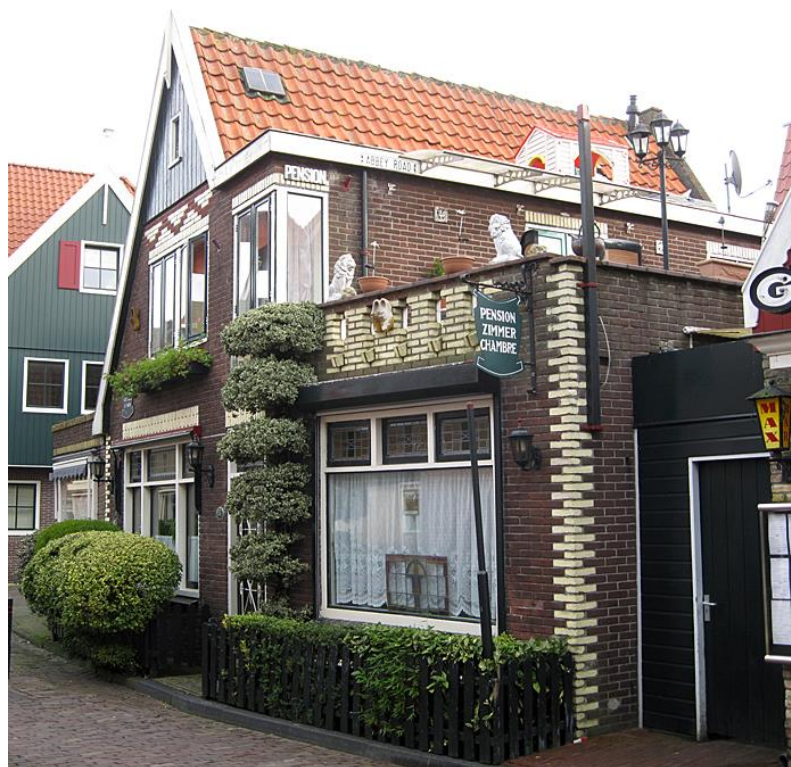
Voorgevel Dril 1

<b>Stijl/Gaafheid</b>	<b>NEE</b>	<b>JA</b>	<b>Toelichting</b>
9)	Is het object van belang wegens de architectonische gaafheid van het exterieur?		X	Gave bouwmassa en architectuur. Niet van belang: isolerende beglazing.
				Score: 1

10)	Is het object een goed voorbeeld van een bepaalde stijl of bouwtrant?		X	Refereert aan het rationalisme met invloeden van de Art-Deco in de gevels en het glas-in-lood.
				Score: 1

11)	Bezit het object bijzondere esthetische kwaliteiten (zoals gevelindeling, bijzondere detaillering, materiaal en/of kleurgebruik etc.)?		X	Begane grond, verdieping en zolderverdieping onder zadeldak met rode Hollandse pannen links en rode verbeterde Hollandse pannen rechts met windveren. Aanbouw onder platdak met terras, schoorsteen. Bakgoot. Rode baksteen in halfsteens verband, topgevel met dakoverstek en bekleed met verticale houten delen. Voorgevel: Toegang met deur met siersmeedwerk en bovenlicht, links samengesteld venster, rechts venster met drie bovenlichten. In alle bovenlichten decoratief glas-in-lood. Gevelsteen boven toegangsdeur van bouwkeramiek. Balustrade met wit siermetselwerk en afgezette hoek met wit siermetselwerk. Linker en rechter zijgevel grenzen aan belendingen.
				Score: 2

14)	Is het object van belang vanwege de oorspronkelijkheid of de bijzonderheid van (een onderdeel van) het exterieur?		X	Oorspronkelijke bouwmassa, zadeldak en platdak/terras, gevels, gevelsteen, vensters met uitzondering van de isolerende beglazing. Glas-in-lood, hekwerk en stoep.
				Score: 1
	<b>(Plaatselijk) historisch belang</b>	<b>NEE</b>	<b>JA</b>	<b>Toelichting</b>

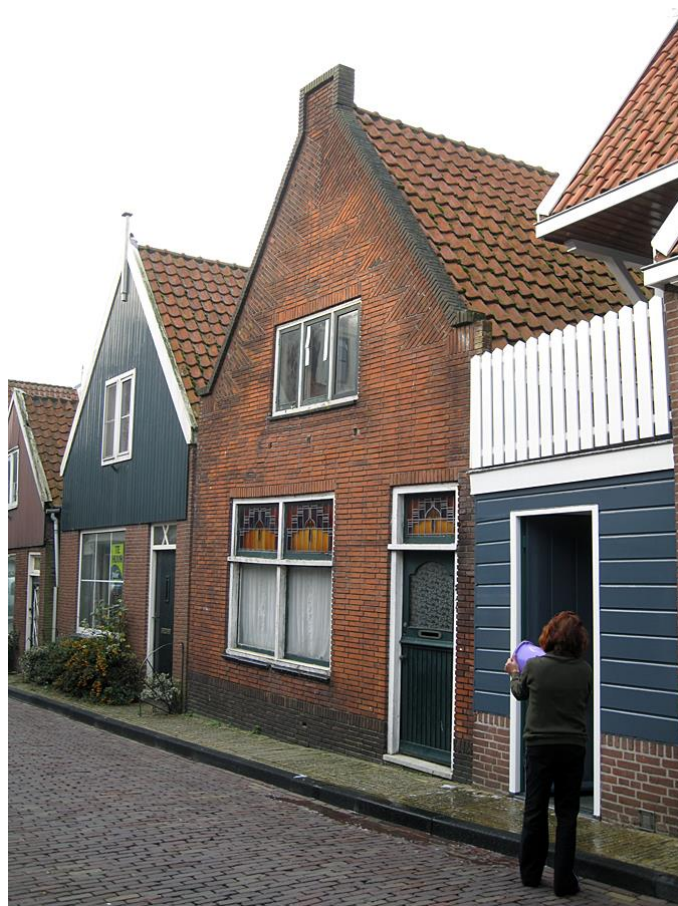
Voorgevel Dril 2

9)	Is het object van belang wegens de architectonische gaafheid van het exterieur?		X	Gave bouwmassa en voorgevel.
				Score: 1
10)	Is het object een goed voorbeeld van een bepaalde stijl of bouwtrant?	X		Invloeden in de voorgevel van de Nieuwe zakelijkheid in het mestelwerk.
				Score: 0

11)	Bezit het object bijzondere esthetische kwaliteiten (zoals gevelindeling, bijzondere detaillering, materiaal en/of kleurgebruik etc.)?		X	Begane grond en zolderverdieping onder zadeldak met verbeterde rode Hollandse pannen. Bakgoot. Rode baksteen in halfsteens verband met donker plint, klezorenverband, topgevels met vlechtingen en rollaag. Voorgevel: Toegang met deur met bovenlicht, links gekoppeld venster, met kalf. Linker en rechter zijgevel grenzen aan belendingen.
				Score: 2

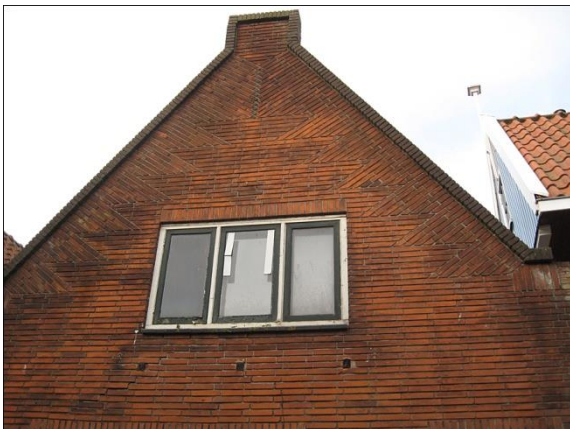
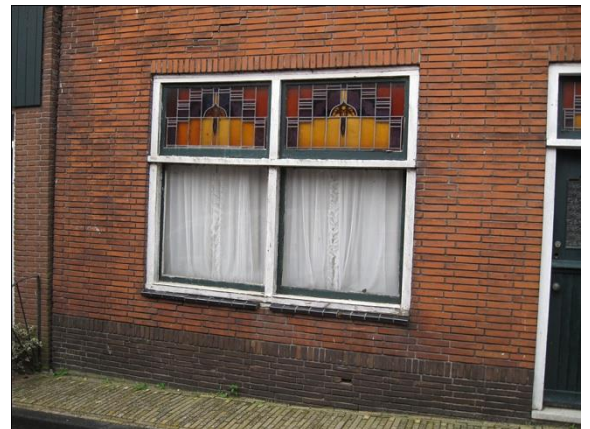
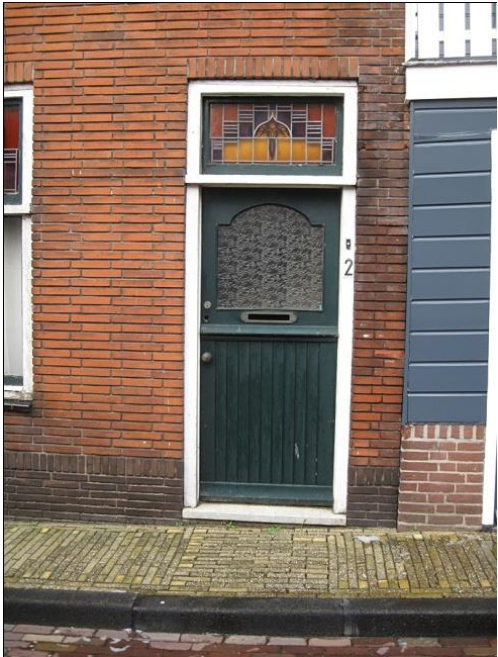
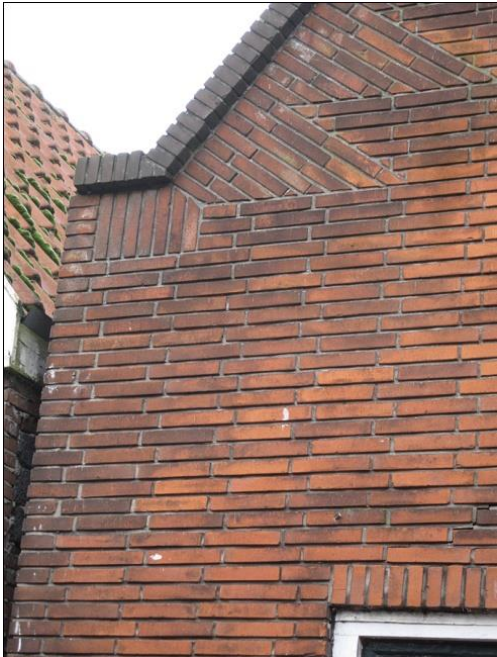
#### Overige foto's van het pand

<b>(Plaatselijk) historisch belang</b>	<b>NEE</b>	<b>JA</b>	<b>Toelichting</b>
18)	Maakt het object deel uit van een gebied met een grote continuïteit, waardoor het historische patroon van verkaveling, wegen en waterlopen goed geconserveerd is gebleven?		X	Onderdeel van de historische verkaveling van het Dril in de dorpskern van Volendam.
				Score: 1
19)	Zijn aan het object historische herinneringen verbonden in de ruimste zin van het woord (feiten, gebeurtenissen, eigenaren/bewoners, beroepen etc.)?	X		Niet bekend.
				Score: 0
20)	Is het object van belang vanwege een plaatselijke, regionale of landelijke historische ontwikkeling (op sociaal, cultureel, technisch, bestuurlijk, economisch gebied etc.)?	X		
				Score: 0
	<b>Score totaal onderdelen 7 t/m 20</b>			<b>Score totaal: 7</b>

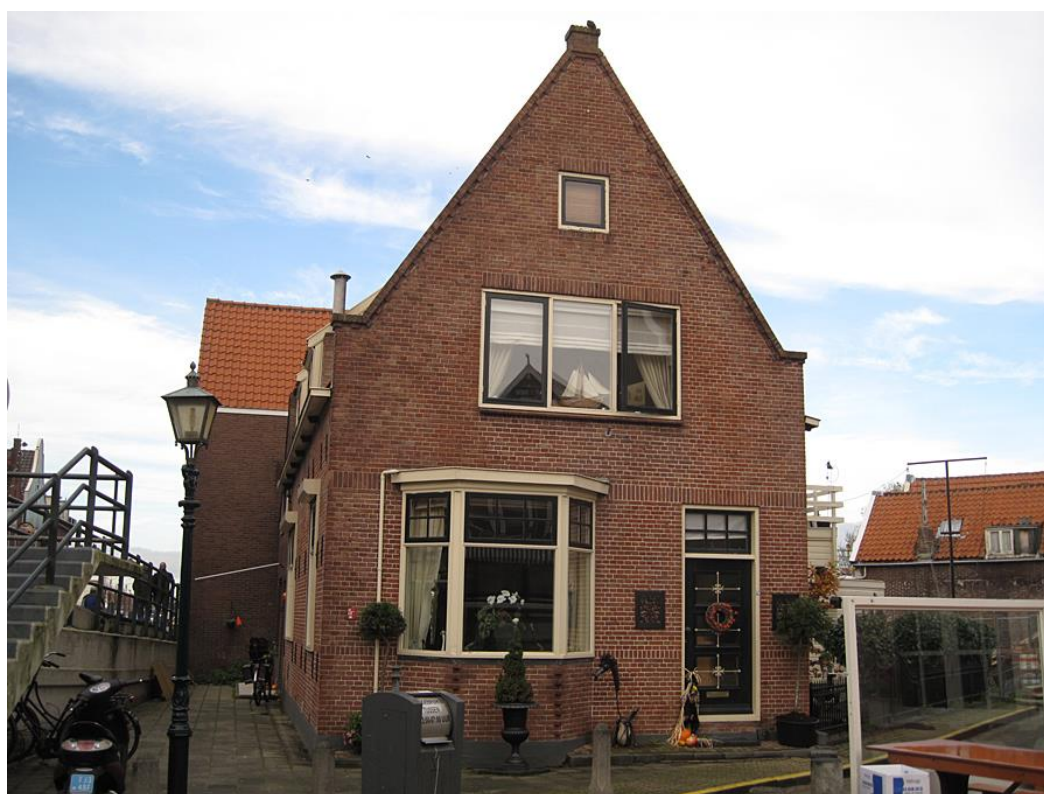
<b>Stijl/Gaafheid</b>	<b>NEE</b>	<b>JA</b>	<b>Toelichting</b>
9)	Is het object van belang wegens de architectonische gaafheid van het exterieur?		X	Gave bouwmassa, invloeden van het rationalisme in de architectuur.
				Score: 1

10)	Is het object een goed voorbeeld van een bepaalde stijl of bouwtrant?	X		Woonhuis met invloeden van het rationalisme.
				Score: 0
11)	Bezit het object bijzondere esthetische kwaliteiten (zoals gevelindeling, bijzondere detaillering, materiaal en/of kleurgebruik etc.)?		X	Begane grond en zolderverdieping en zolder onder zadeldak met rode verbeterde Hollandse pannen. Bakgoot op eenvoudige consoles. Rode baksteen in kruisverband (voor- en achtergevel) en halfsteens verband (zijgevels). Tuitgevels met dekplaat en rollaag en tuit. Voorgevel: drizijdige erker met plat dak. Rechter zijgevel: éénlaagse houten aanbouw onder een platdak. Linker zijgevel: dakkapellen zijn gemoderniseerd, maar hebben de waardevolle authentieke vormgeving behouden.
				Score: 2

14)	Is het object van belang vanwege de oorspronkelijkheid of de bijzonderheid van (een onderdeel van) het exterieur?		X	Bouwmassa, zadeldak, gevels en gevelindeling.
				Score: 1
	<b>(Plaatselijk) historisch belang</b>	<b>NEE</b>	<b>JA</b>	<b>Toelichting</b>

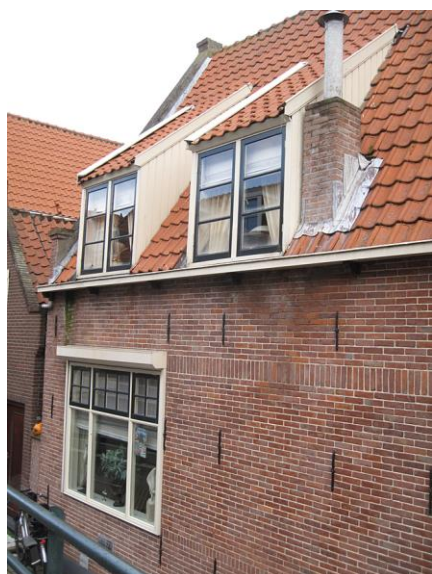
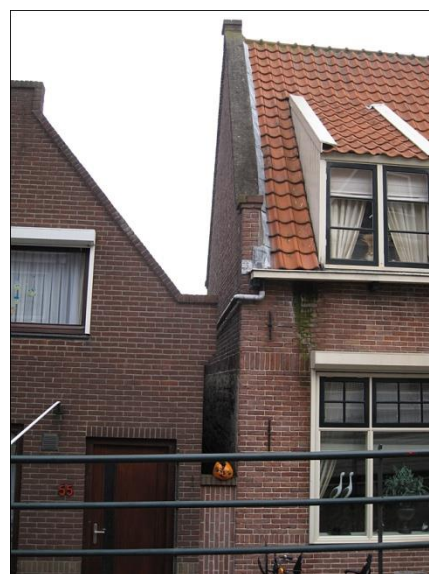
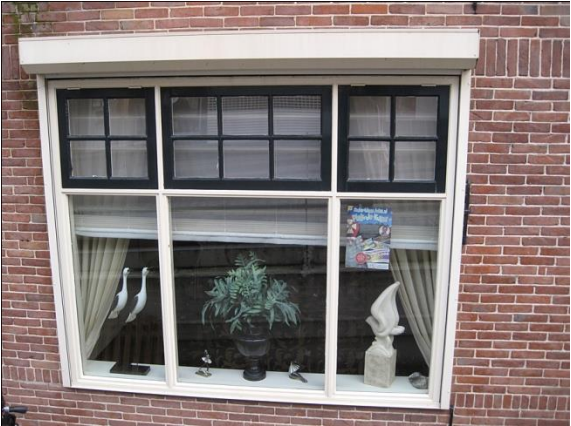
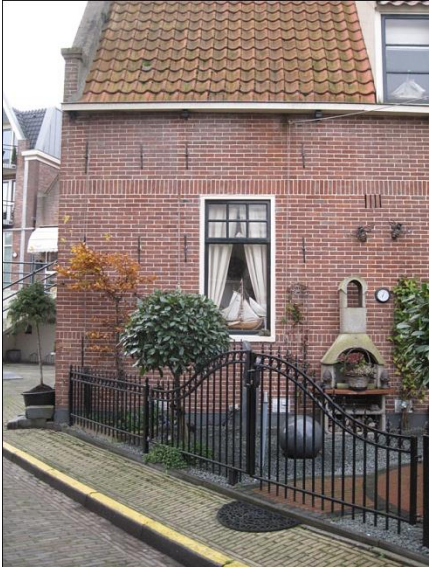
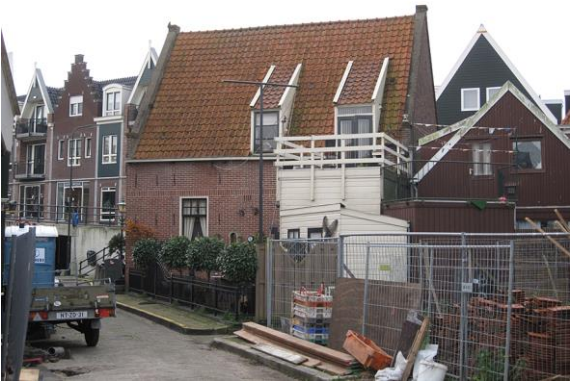
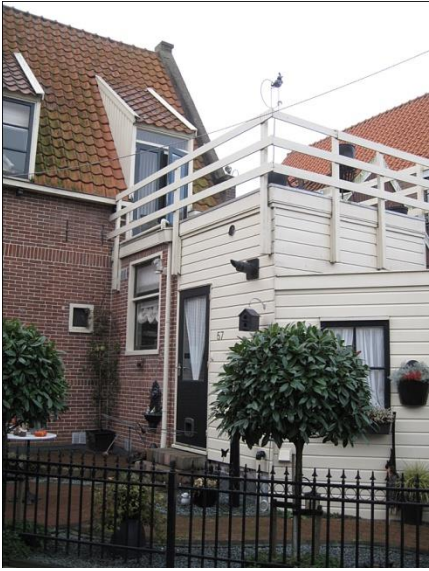
#### Overige foto's van het pand

20)	Is het object van belang vanwege een plaatselijke, regionale of landelijke historische ontwikkeling (op sociaal, cultureel, technisch, bestuurlijk, economisch gebied etc.)?		X	Lokaal belang voor de historische ontwikkeling aan de haven en het achtergelegen Dril. Woning vormt een schakel met de hoger gelegen dijkbebouwing.
				Score: 1
<b>Score totaal onderdelen 7 t/m 20</b>				<b>Score totaal: 12</b>

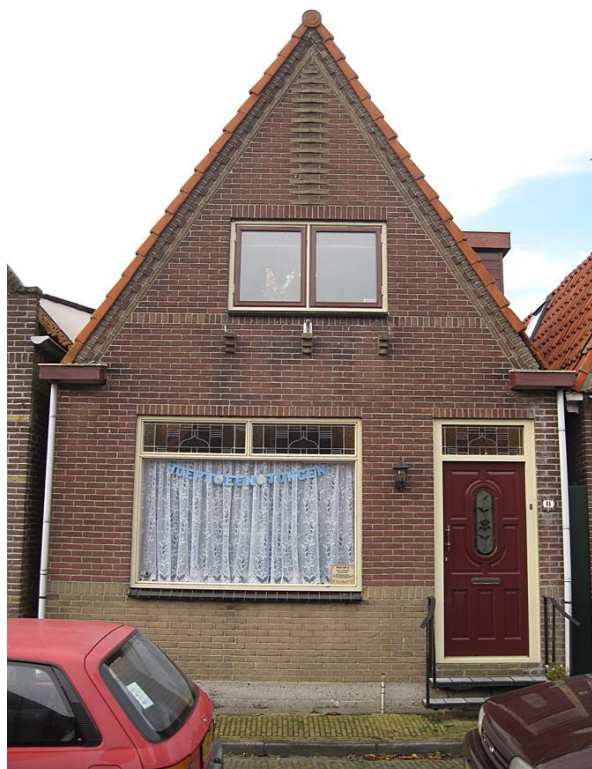
Voorgevel Dril 65

<b>Stijl/Gaafheid</b>	<b>NEE</b>	<b>JA</b>	<b>Toelichting</b>
9)	Is het object van belang wegens de architectonische gaafheid van het exterieur?	X		Enige invloeden van het rationalisme in de voorgevel.
				Score: 0

10)	Is het object een goed voorbeeld van een bepaalde stijl of bouwtrant?	X		Eenvoudige gevel met sierelementen in het metselwerk (cordonlijsten, uitkraging voor plantenbak, gevelbeëindiging in de top)
				Score: 0

11)	Bezit het object bijzondere esthetische kwaliteiten (zoals gevelindeling, bijzondere detaillering, materiaal en/of kleurgebruik etc.)?		X	Begane grond en zolderverdieping onder zadeldak met rode verbeterde Hollandse pannen. Bakgoot. Rode baksteen in halfsteens verband met geel bakstenen plint, topgevel afgezet met siermetselwerk. Voorgevel: Toegang met deur en bovenlicht, links venster met kalf. In de bovenlichten eenvoudig glas-in-lood. Linker en rechter zijgevel grenzen aan zeer waardevolle druijstroken.
				Score: 1

12)	Vertegenwoordigt het object een uniek(e) (bouw)techniek of (bouw)type?		X	Eenvoudige gevel met sierelementen in het metselwerk (cordonlijsten, uitkraging voor plantenbak, gevel-beëindiging en in de top).De unieke druijstroken verwijzen naar de traditionele houtbouw.
				Score: 1

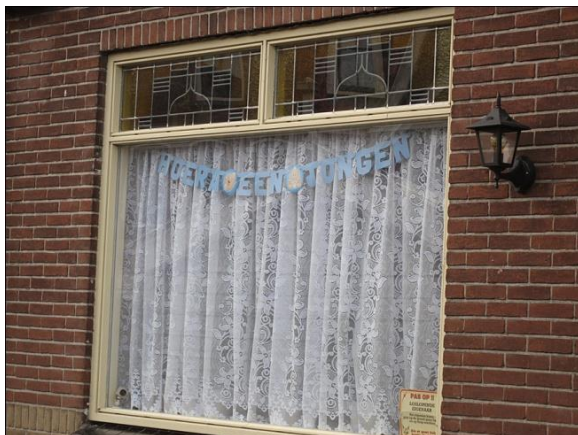
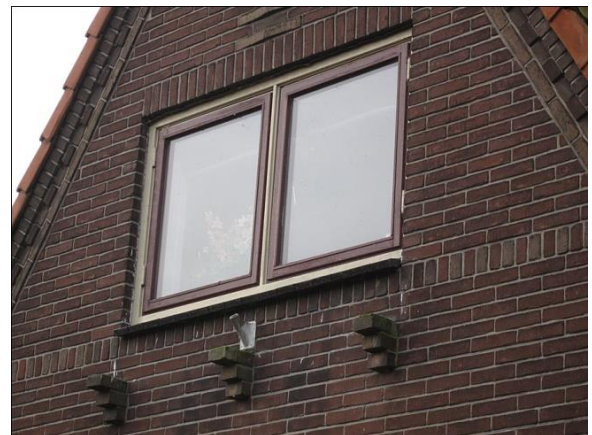
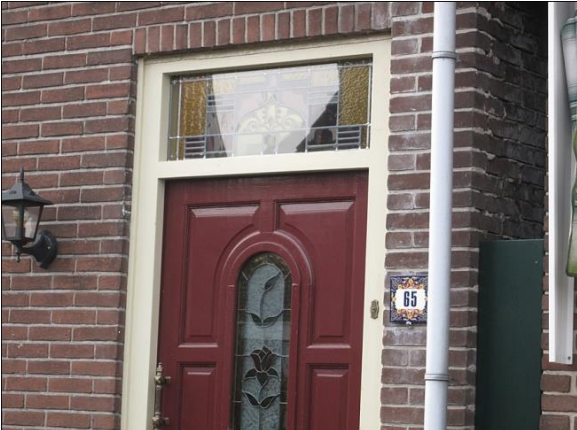
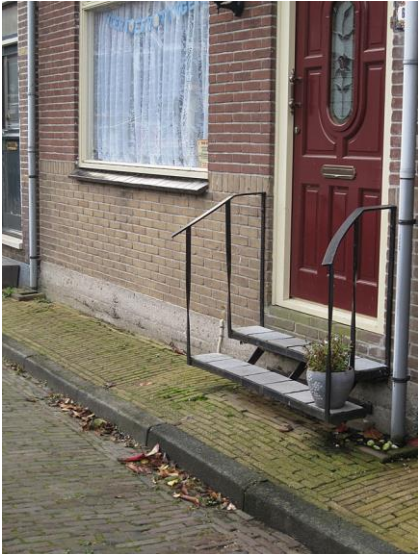
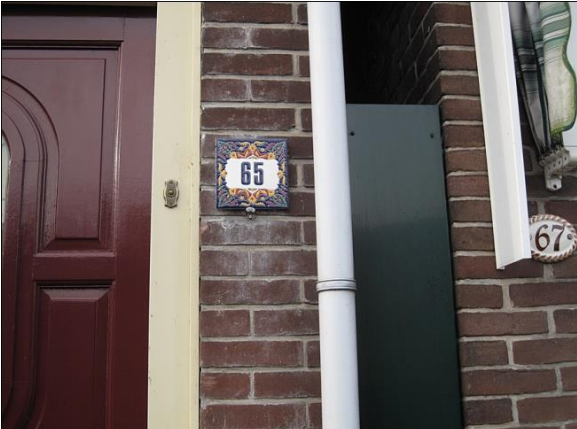
#### Overige foto's van het pand

<b>(Plaatselijk) historisch belang</b>	<b>NEE</b>	<b>JA</b>	<b>Toelichting</b>
18)	Maakt het object deel uit van een gebied met een grote continuïteit, waardoor het historische patroon van verkaveling, wegen en waterlopen goed geconserveerd is gebleven?		X	Onderdeel van de historische verkaveling van het Dril.
				Score: 1
19)	Zijn aan het object historische herinneringen verbonden in de ruimste zin van het woord (feiten, gebeurtenissen, eigenaren/bewoners, beroepen etc.)?	X		Niet bekend.
				Score: 0
20)	Is het object van belang vanwege een plaatselijke, regionale of landelijke historische ontwikkeling (op sociaal, cultureel, technisch, bestuurlijk, economisch gebied etc.)?	X		
				Score: 0
	<b>Score totaal onderdelen 7 t/m 20</b>			<b>Score totaal: 6</b>

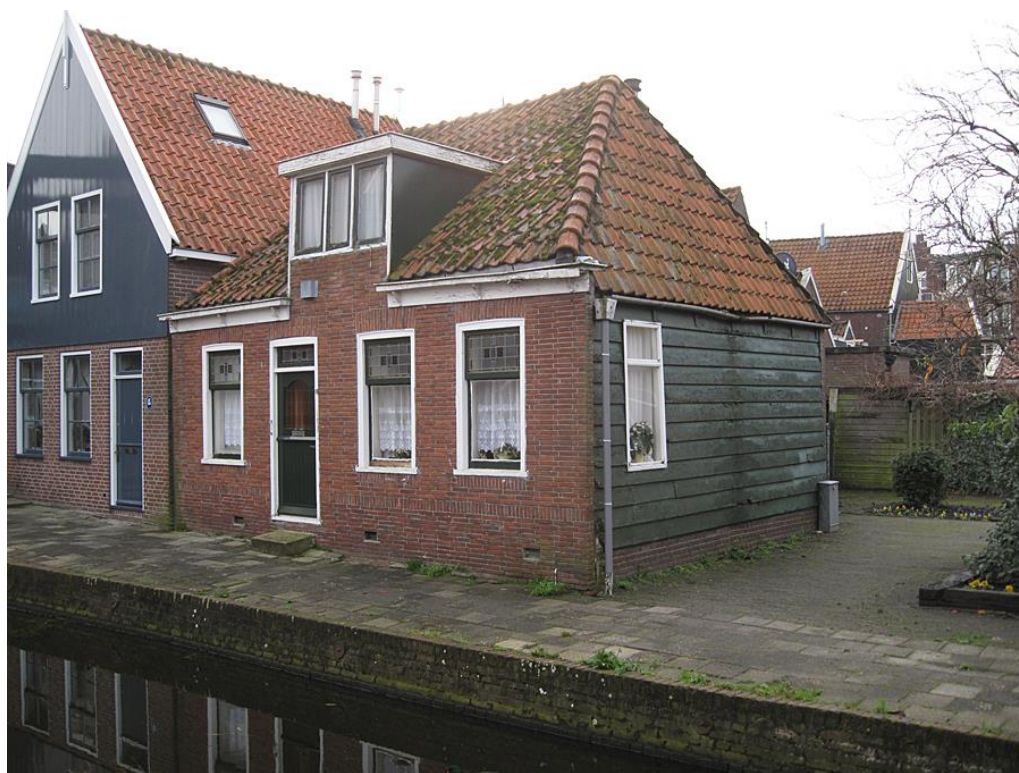
Voorgevel en rechter zijgevel Dril 83

<b>Functie</b>	NEE	JA	Toelichting
7)	Is het object van belang vanwege cultuurhistorische aspecten vanwege het (voormalige) gebruik?		X	Uniek breed en ondiep woonhuis. Oorspronkelijk opgenomen in rij.
				Score: 1
	<b>Bouwjaar</b>	NEE	JA	Toelichting
8)	Is het object van vóór 1960?		X	In oorsprong waarschijnlijk 19 <sup>e</sup> eeuw later gemoderniseerd.
				Score: 2

<b>Stijl/Gaafheid</b>	<b>NEE</b>	<b>JA</b>	<b>Toelichting</b>
9)	Is het object van belang wegens de architectonische gaafheid van het exterieur?		X	Gaaf traditioneel gebouwd woonhuis. Gebouwd op rechthoekige ondergrond onder schilddak. Metselwerk voor- en achtergevel is gemoderniseerd.
				Score: 1

11)	Bezit het object bijzondere esthetische kwaliteiten (zoals gevelindeling, bijzondere detaillering, materiaal en/of kleurgebruik etc.)?		X	Begane grond en zolderverdieping onder schilddak met rode Hollandse pannen. Gevel met samengesteld kozijn. Bakgoot op houten gevellijst. Achter-gevel: mastgoot op klossen. Voorgevel: rode baksteen in klezorenverband. Linker zijgevel grenst aan waardevolle druipstrook. Rechterzijgevel waarschijnlijk houten draagstructuur afgewerkt met gepotdekselde wand. Oorspronkelijk ingebouwd. Voorgevel: Toegang met deur met bovenlicht met glas-in-lood, links één en rechts twee schuifvensters met glas-in-lood in het bovenlicht. Getoogde 1 ½ steensrollaag en kozijnen.
				Score: 3

12)	Vertegenwoordigt het object een uniek(e) (bouw)techniek of (bouw)type?		X	Kleinschalig, verdiepingloos, dwarsgeplaatst houten woonhuis met gemoderniseerde voor- en achtergevel. Hoofdopzet van het pand verwijst tastbaar naar de lokale, historische houtbouwtraditie.
				Score: 1

14)	Is het object van belang vanwege de oorspronkelijkheid of de bijzonderheid van (een onderdeel van) het exterieur?		X	Bouwmassa met schilddak, schuifvensters en schuifvensters met glas-in-lood en houten zijgevel.
				Score: 1
	<b>(Plaatselijk) historisch belang</b>	<b>NEE</b>	<b>JA</b>	<b>Toelichting</b>

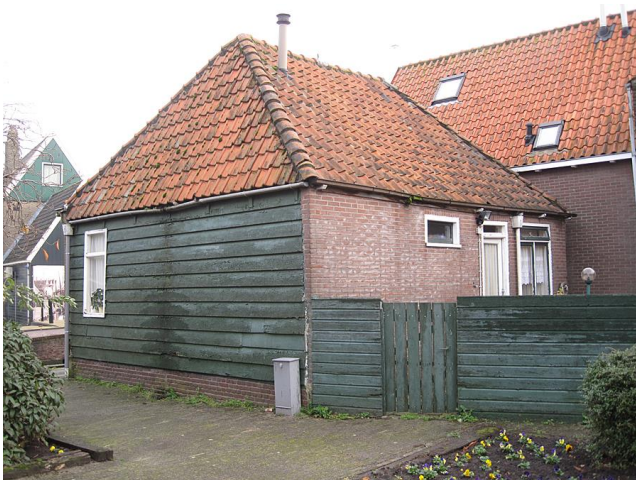
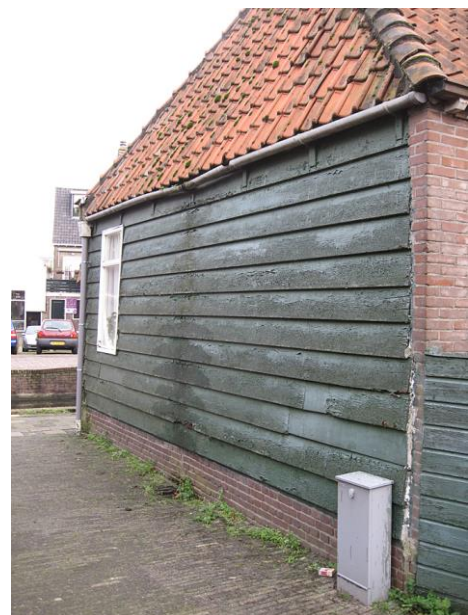
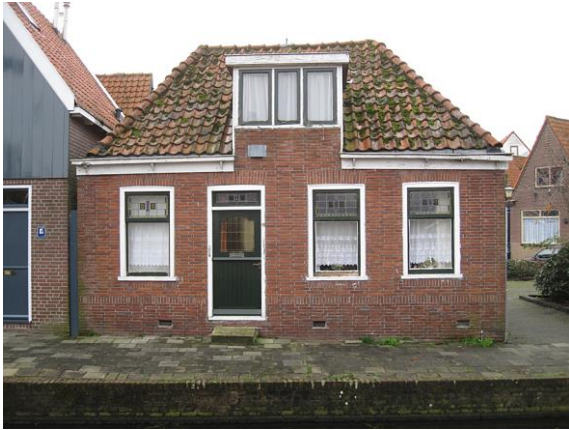
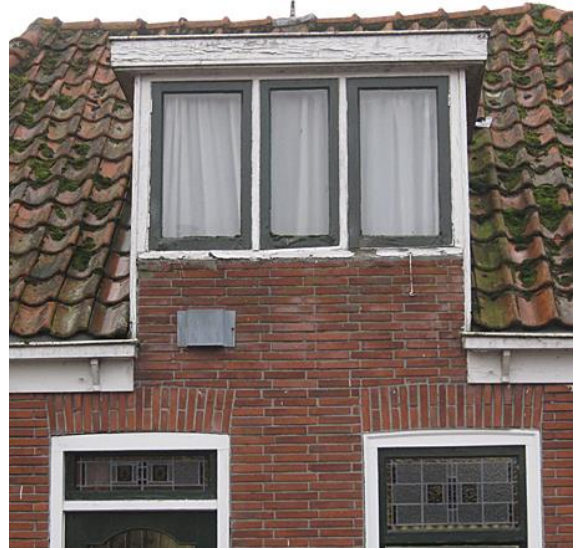
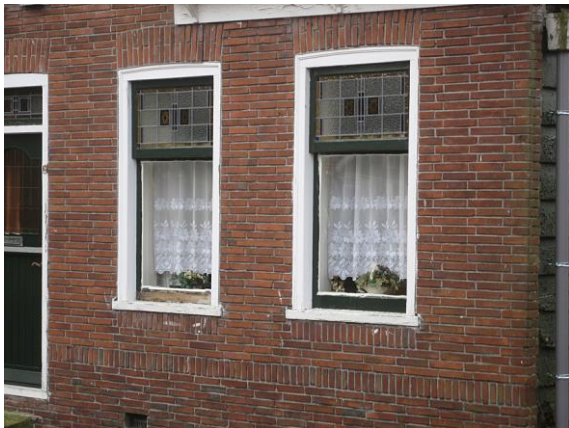
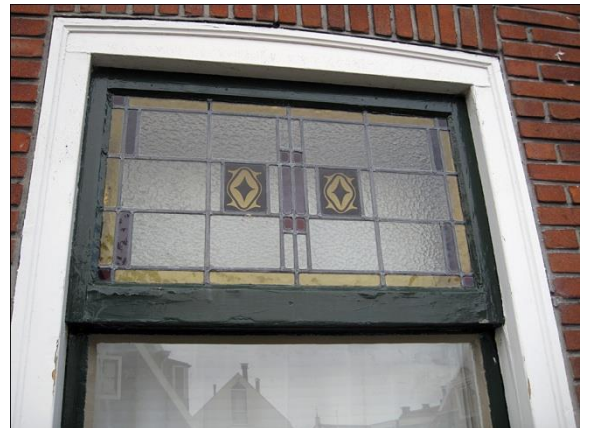
#### Overige foto's van het pand

20)	Is het object van belang vanwege een plaatselijke, regionale of landelijke historische ontwikkeling (op sociaal, cultureel, technisch, bestuurlijk, economisch gebied etc.)?		X	Lokaal belang als representatief voorbeeld van eenvoudige, kleinschalige behuizing aan de rand van de vroegste kern van Volendam en van de historische ontwikkeling van de wooncultuur. Score: 2
<b>Score totaal onderdelen 7 t/m 20</b>				<b>Score totaal: 14</b>

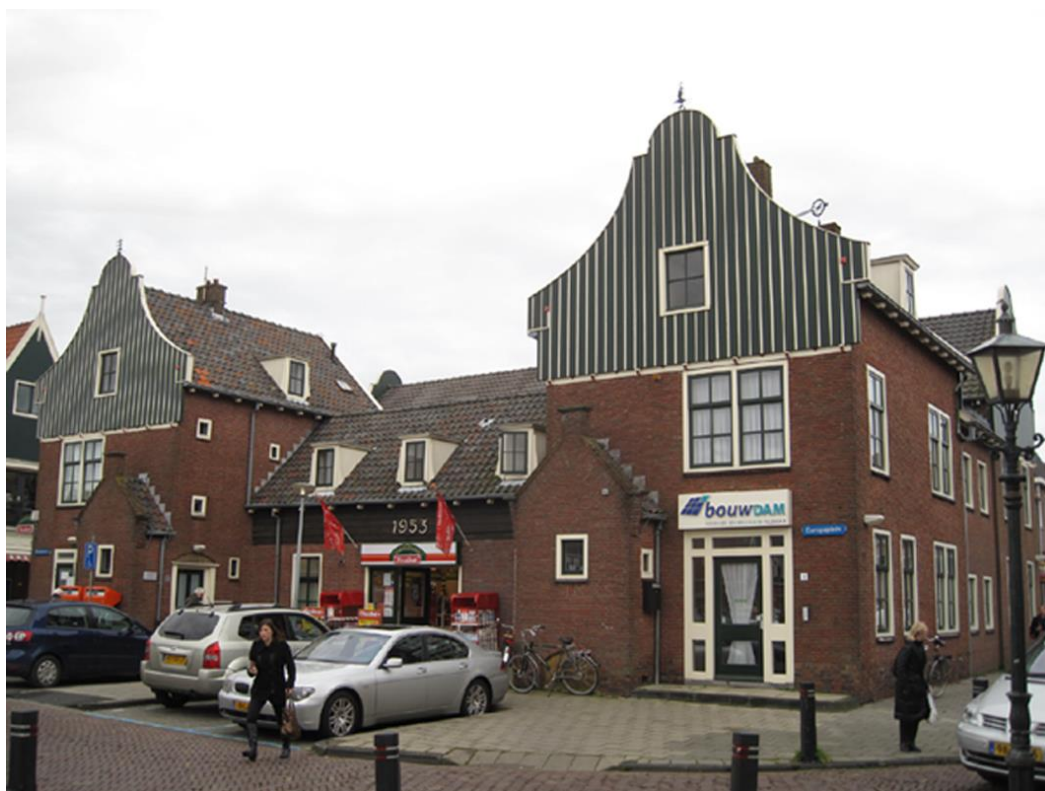
Voorgevel Europaplein 1-4

<b>Stijl/Gaafheid</b>	<b>NEE</b>	<b>JA</b>	<b>Toelichting</b>
9)	Is het object van belang wegens de architectonische gaafheid van het exterieur?		X	gave bouwmassa.
				Score: 1

10)	Is het object een goed voorbeeld van een bepaalde stijl of bouwtrant?		X	Gebouwd onder invloed van de wederopbouwarchitectuur met invloeden van de Delftse School en traditionele lokale invloeden in topgevels en de voorschotten. Niet van belang: gewijzigde vensters (1989) met isolerend glas.
				Score: 1

11)	Bezit het object bijzondere esthetische kwaliteiten (zoals gevelindeling, bijzondere detaillering, materiaal en/of kleurgebruik etc.)?		X	Evenwichtige symmetrische opbouw, begane grond, verdieping en zolderverdieping met zadeldaken met dakkapellen en schoorstenen. Tussenlid begane grond en zolderverdieping met dakkapellen. Gesmoorde verbeterde Hollandse pannen. Mastgoten op klossen. Rode baksteen in Vlaams verband, rollagen bij gevelopeningen en keramische lekdorpels. Voorgevel aan het plein, ingezwenkte lijstgevels met voorschotten, aanbouw aan voorgevel met tuitgevel. Tussenlid: Onder de goot bekleed met ongekantrechte houten delen met jaartal 1953. Windwijzers op de schoorsteen en toppen van de voorgevels. Stoep voor de entrees.
				Score: 2

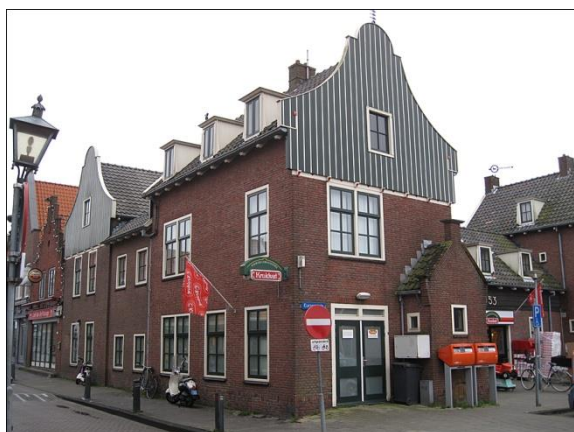
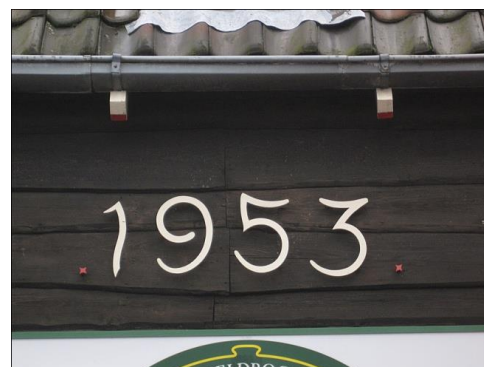
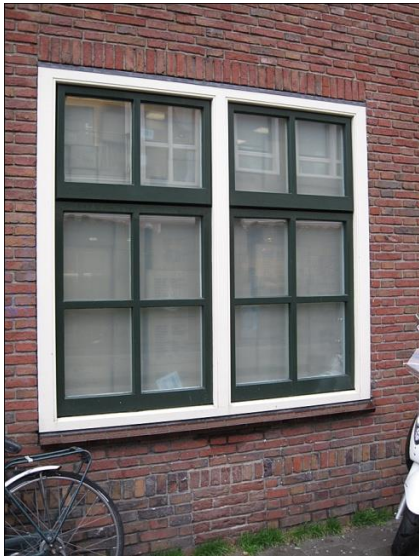
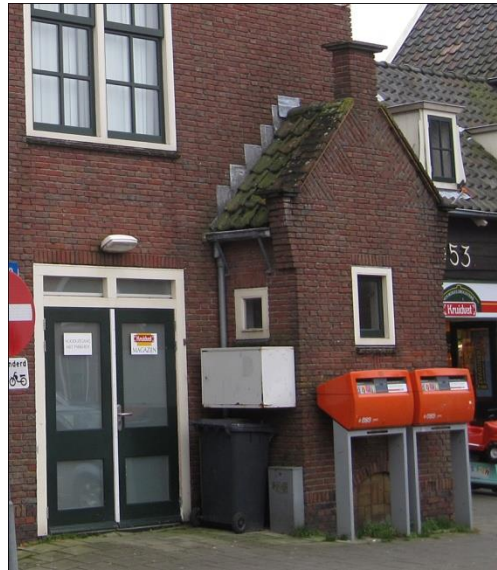
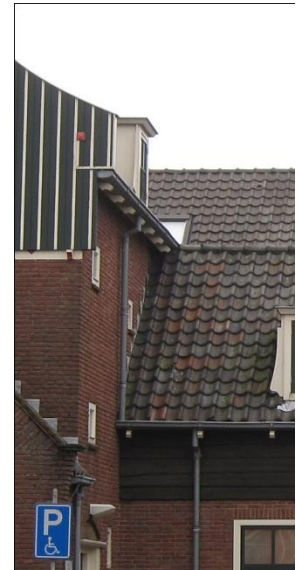
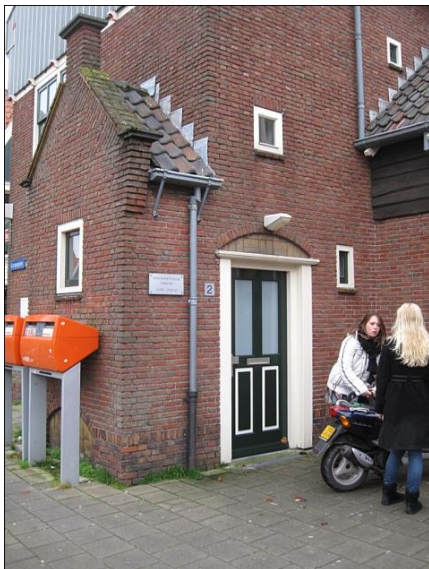
#### Overige foto's van het complex

20)	Is het object van belang vanwege een plaatselijke, regionale of landelijke historische ontwikkeling (op sociaal, cultureel, technisch, bestuurlijk, economisch gebied etc.)?		X	Van lokaal belang door de omvang en situering van de bouwmassa in de wederopbouwperiode die verder in Volendam geen vergelijkbare gebouwen kent.
				Score: 2
	<b>Score totaal onderdelen 7 t/m 20</b>			<b>Score totaal: 15</b>

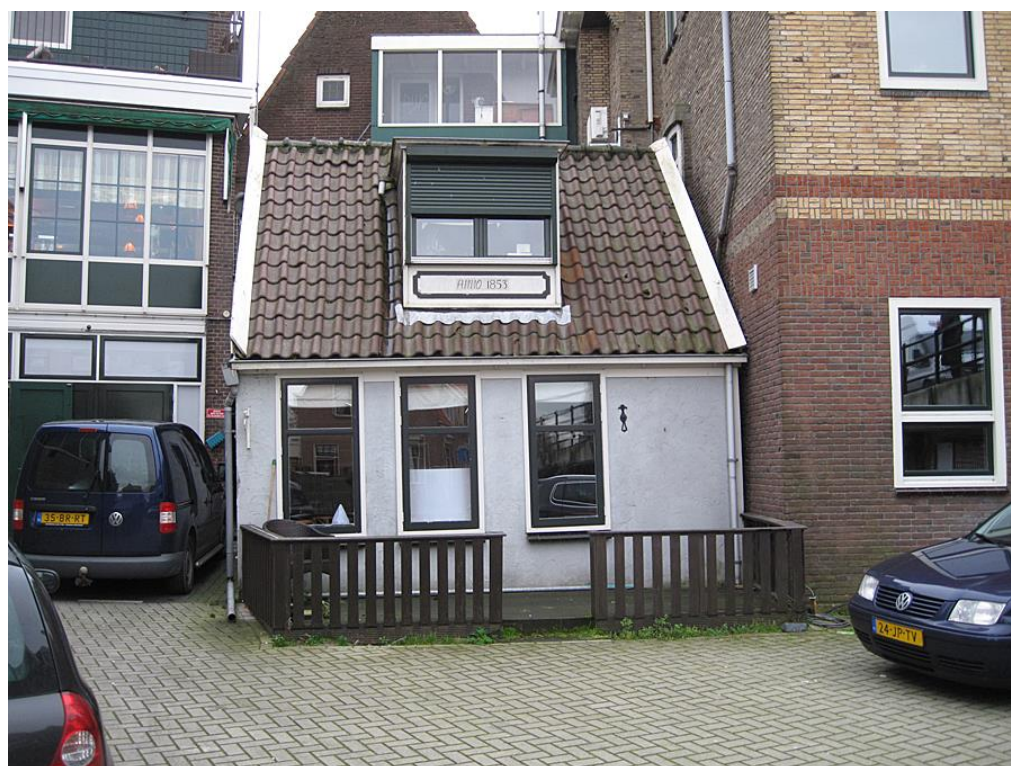
Voorhaven Haven 112.

Functie	NEE	JA	Toelichting
7)	Is het object van belang vanwege cultuurhistorische aspecten vanwege het (voormalige) gebruik?		X	Benedendijks gelegen kleinschalige visserswoning.
				Score: 1
	Bouwjaar	NEE	JA	Toelichting
8)	Is het object van vóór 1960?		X	Einde 19 <sup>e</sup> /begin 20 <sup>e</sup> eeuw.
				Score: 2

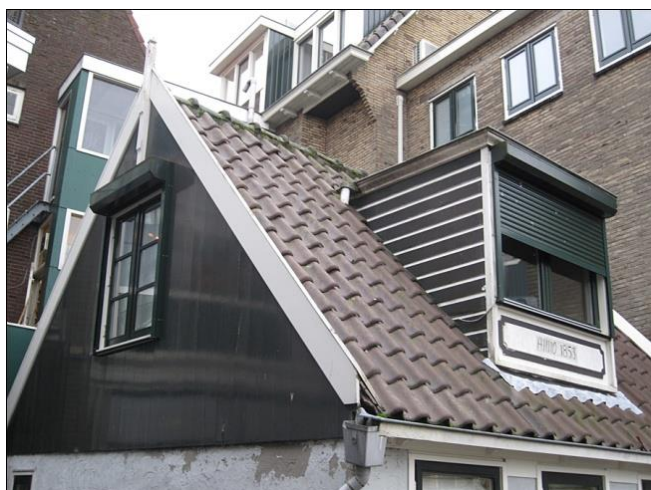
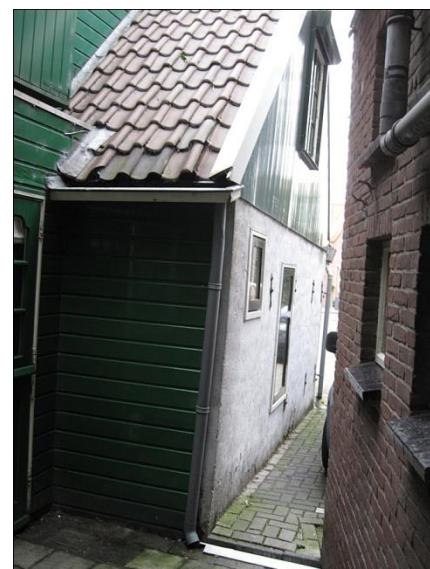
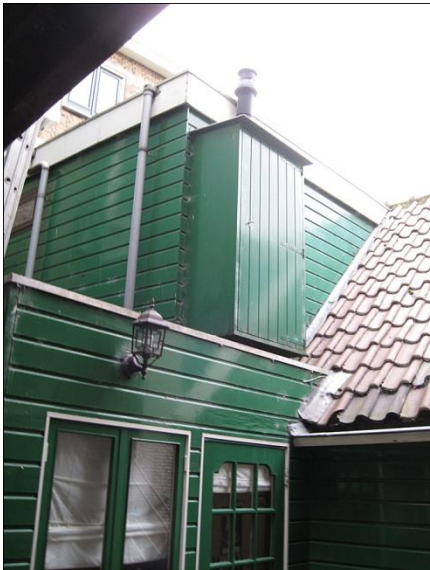
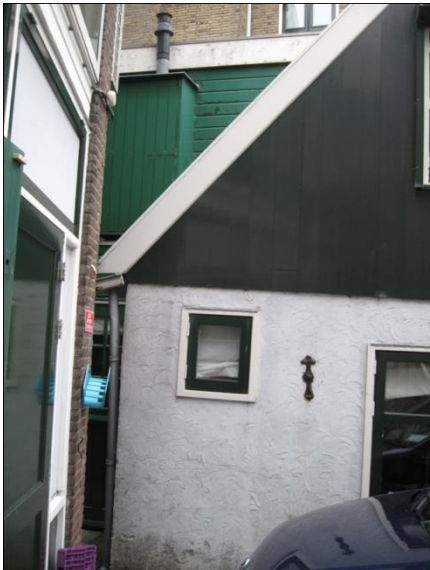
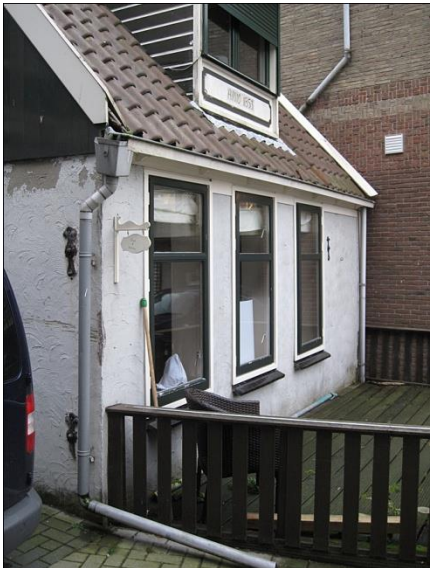
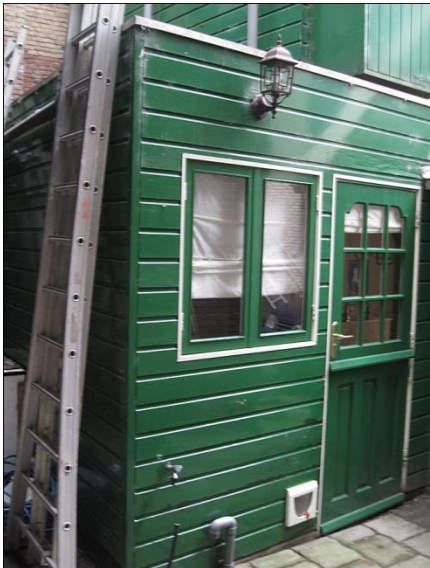
#### Overige foto's van het pand

<b>Stijl/Gaafheid</b>	<b>NEE</b>	<b>JA</b>	<b>Toelichting</b>
9)	Is het object van belang wegens de architectonische gaafheid van het exterieur?	X		Deels gave bouwmassa. Niet van belang: gewijzigde vensters, toegang, dakkapel voorzijde, aan - en opbouw achterzijde.
				Score: 0

10)	Is het object een goed voorbeeld van een bepaalde stijl of bouwtrant?	X		
				Score: 0
11)	Bezit het object bijzondere esthetische kwaliteiten (zoals gevelindeling, bijzondere detaillering, materiaal en/of kleurgebruik etc.)?		X	Begane grond en zolderverdieping onder zadeldak met gesmoorde Romaanse pannen, nok evenwijdig aan de Haven, Gepleisterde gevels, achtergevel en aan- en opbouw rabatdelen. Voorgevel: gewijzigde vensters en toegang. Mastgoten. Zijgevels met voorschot, boeiboord en makelaar.
				Score: 1

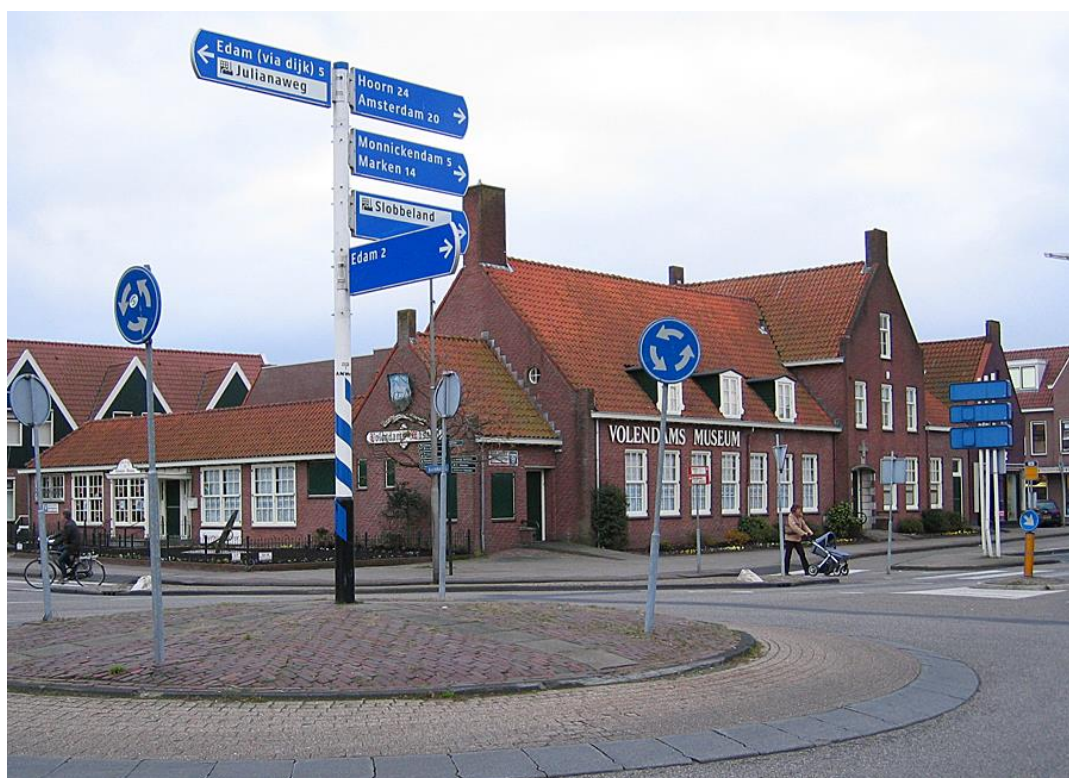
Voor- en zijgevel Julianaweg 100-102-104

<b>Functie</b>	NEE	JA	Toelichting
7)	Is het object van belang vanwege cultuurhistorische aspecten vanwege het (voormalige) gebruik?		X	Voormalig badhuis.
				Score: 1
	<b>Bouwjaar</b>	NEE	JA	Toelichting
8)	Is het object van vóór 1960?		X	1954
				Score: 2

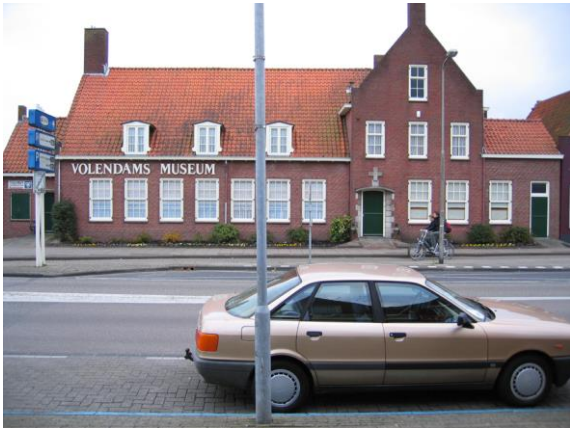
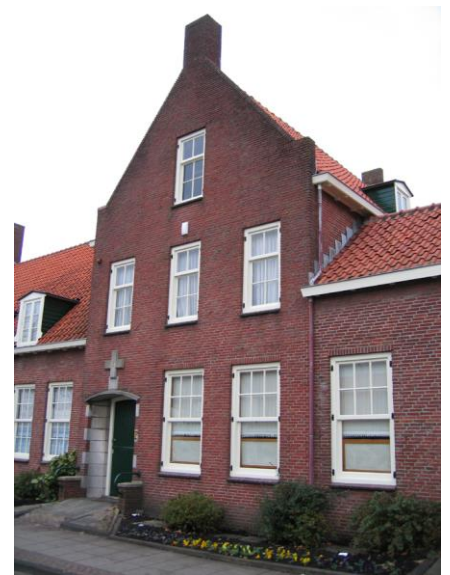
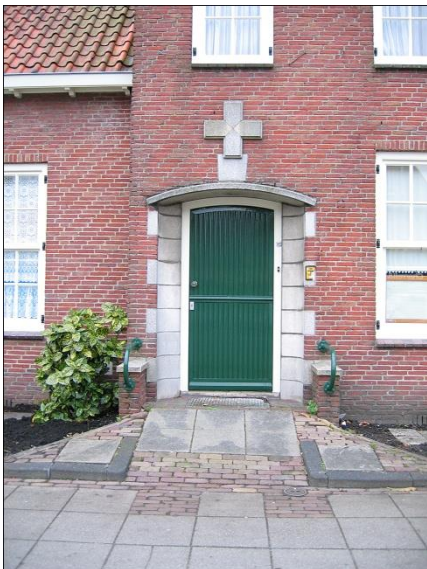
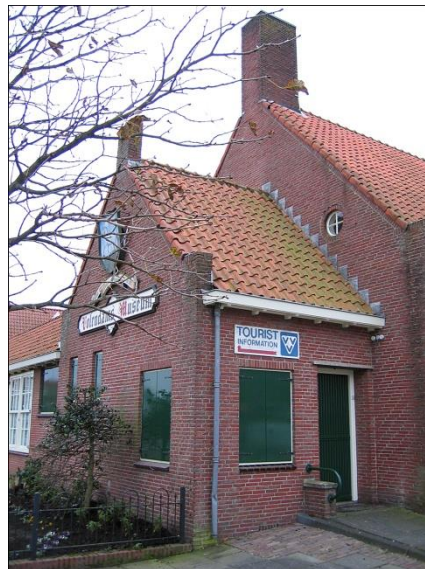
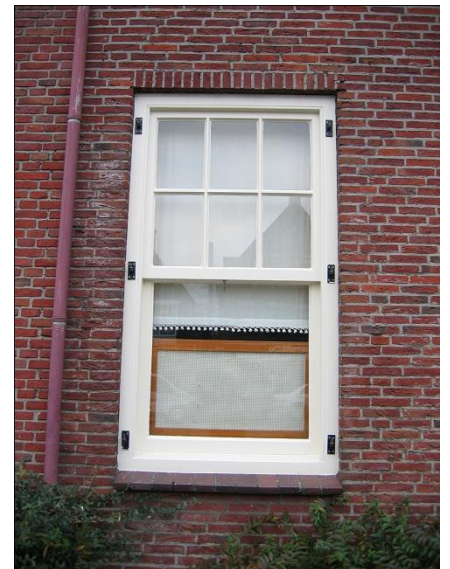
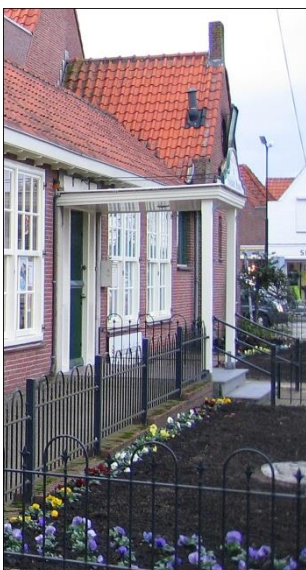
Overige foto's van het pand

Stijl/Gaafheid	NEE	JA	Toelichting
9)	Is het object van belang wegens de architectonische gaafheid van het exterieur?		X	Gave bouwmassa, architectuur en verschijningsvorm naar de openbare weg. Niet van belang: achterzijde vernieuwd en vergoot in twee bouwlagen.
				Score: 1

10)	Is het object een goed voorbeeld van een bepaalde stijl of bouwtrant?		X	Traditionalisme ook wel Delftse school genoemd.
				Score: 1
11)	Bezit het object bijzondere esthetische kwaliteiten (zoals gevelindeling, bijzondere detaillering, materiaal en/of kleurgebruik etc.)?		X	Onderkelderd, begane grond en zolderverdieping onder samengesteld zadeldak met rode opnieuw verbeterde Hollandse pannen, forse schoorstenen op de nokeinden. Bakgoten op klossen. Rode baksteen in klezorenverband. Drie dakkapellen. Vensters hebben rollagen en bakstenen lekdorpels. Gevel Julianaweg: risalerende topgevel met toegang met hardstenen omlijsting en luifel waarboven kruis. Twee schuifvensters op begane grond, drie vensters met kalf op verdieping en een venster met kalf ter hoogte van zolderverdieping. Rechts van de risaliet een lager bouwdeel met gedeeld venster met roedenverdeling in bovenlicht en toegang met bovenlicht. Links van de risaliet een langgerekt bouwdeel met zeven schuifvensters met roedenverdeling en duimen voor luiken. Geheel links een lager bouwdeel met toegang en muurtje. Geblindeerd venster. Op de kop (evenwijdig aan de Zeestraat) een topgevel met een geblindeerd venster en twee hoger gelegen geblindeerde vensters. Symmetrische gevel aan de Zeestraat. Toegang met luifel en betegelde stoep met twee hardstenen treden in het midden. Dit is de ingang tot het museum. Aan weerszijden hiervan twee schuifvensters met duimen voor luiken en een samengesteld hoge gelegen venster met traliewerk. Voor deze gevel een tuin met hekwerk en vlaggenmast. Op de gevels haaks op de Zeestraat een toegang naar het VVV-kantoor. Voorts een bakstenen muur.
