# **VERKENNEND BODEMONDERZOEK**

## **NIEUWEHAVEN 68**

### **te EDAM**

Rapportnummer: 2019459

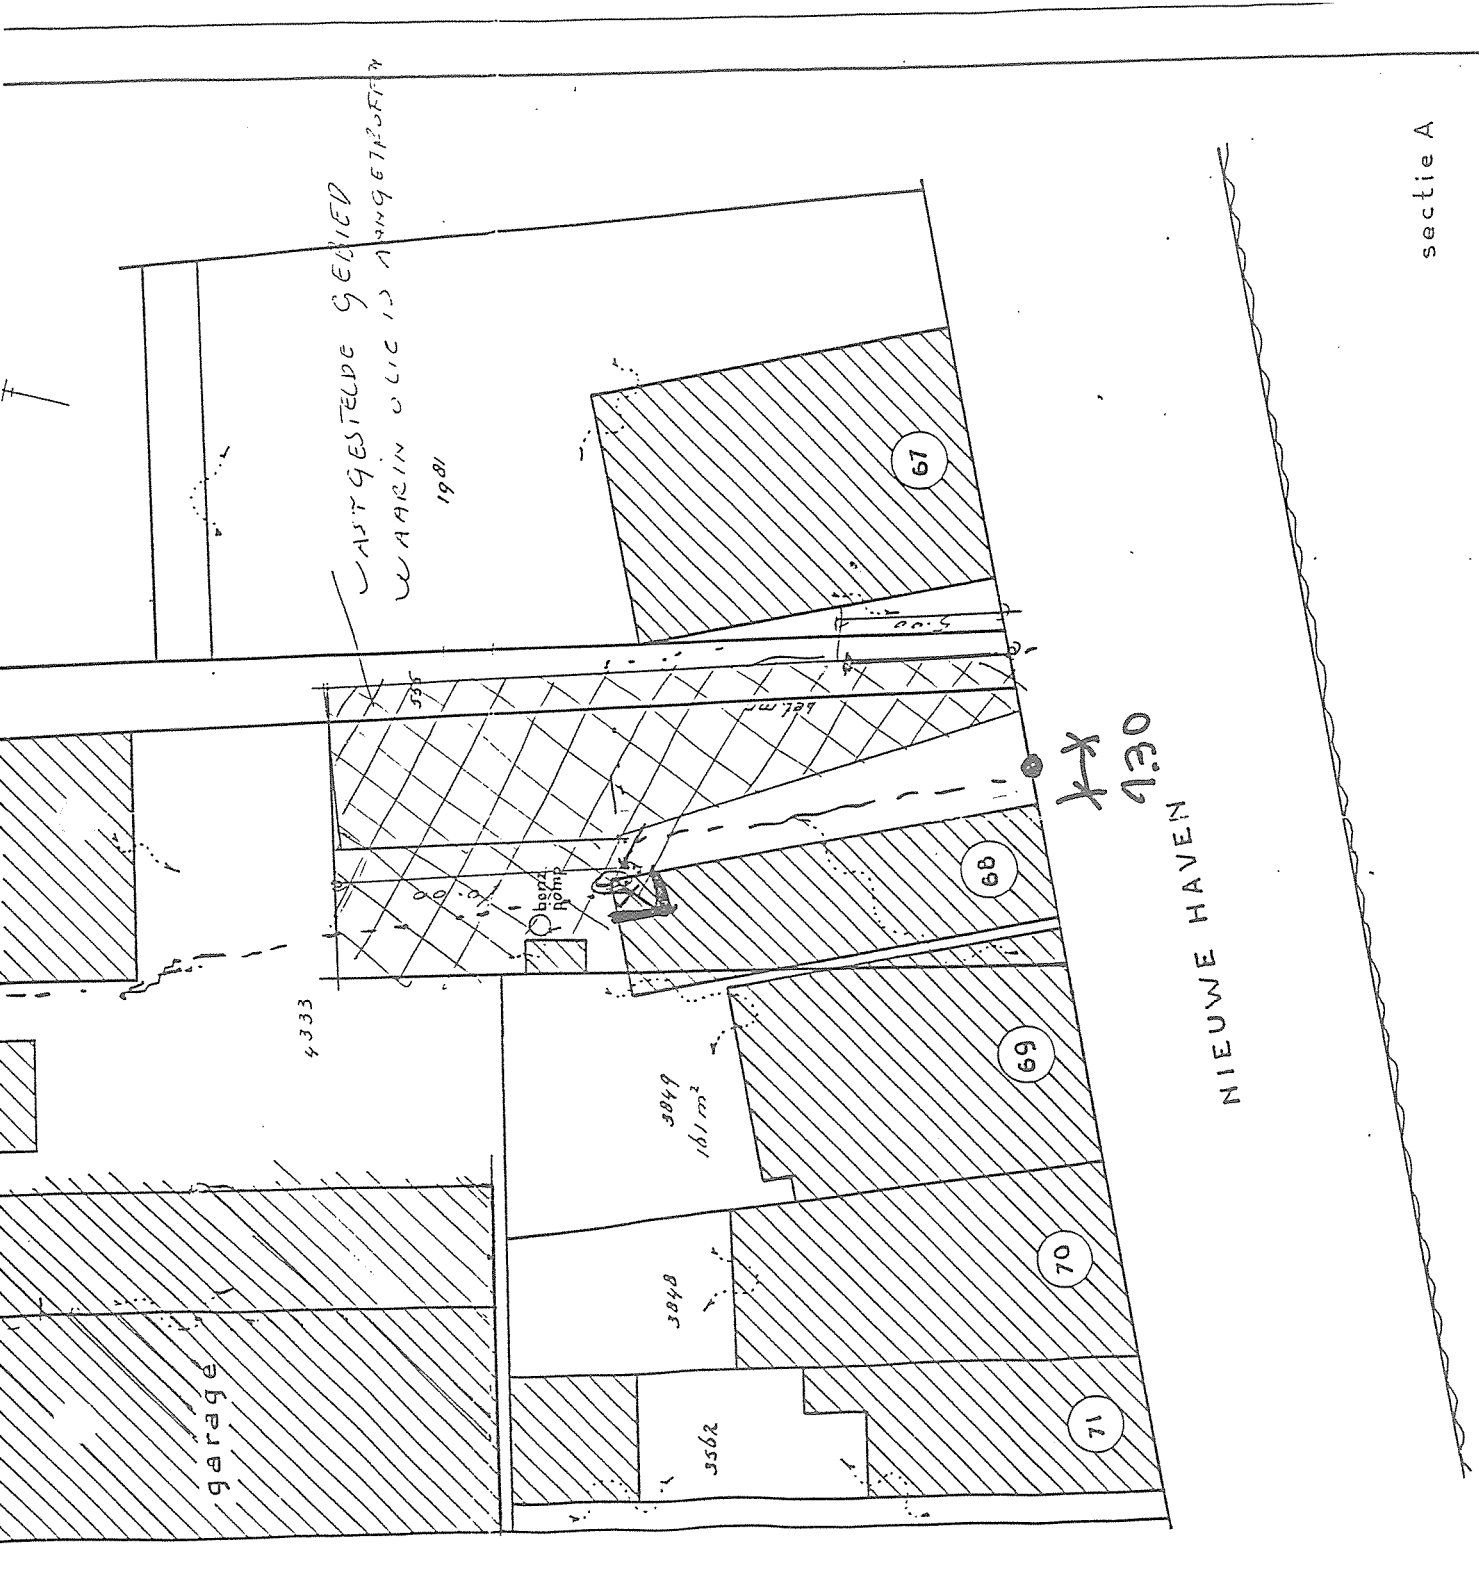
Aanpassing riolering rond brandweergarage a/d. Nieuwe Haven 68 (e.o.) in 1990  
te Edam.

aanleg T. Mol / D. Onrust  
± okt '90 Zled
