Lingerzijde-Doelenstraat

Inventarisatie

ARCX	RUIMTE ERFGOED
	Cultuurhistorisch rapport	Objecten gemeente Edam–Volendam	
1)	Monumentnummer	EDAM-Lzijd35-37	
2)	Datum rapport	07-05-2013	
		ARCX bureau voor monumentenzorg en cultuurhistorie	
3)	Naam complex / object		
4)	Straatnaam	Lingerzijde 35-37	
5)	Plaats	Edam	
6)	Kadastrale gegevens	Gemeente: Edam Sectie: Nummers:

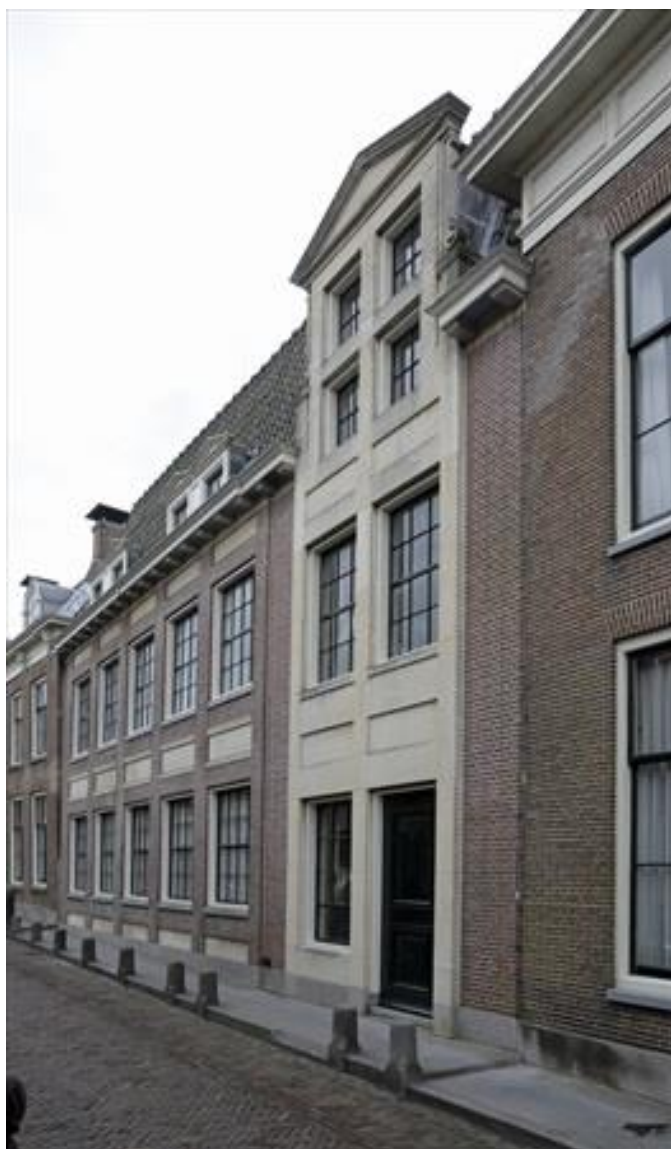
Voorgevel van Lingerzijde 35-37

9)	Is het object van belang wegens de architectonische gaafheid van het exterieur?		X	Groot pand gebouwd op een ongeveer vierkante plattegrond met boven een kelder twee bouwlagen onder een afgeplat schilddak.
				Score: 1

10)	Is het object een goed voorbeeld van een bepaalde stijl of bouwtrant?		X	Historiserende bouwstijl met invloeden traditionalisme.
				Score: 1
11)	Bezit het object bijzondere esthetische kwaliteiten (zoals gevelindeling, bijzondere detaillering, materiaal en/of kleurgebruik etc.)?		X	De in schoon metselwerk uitgevoerde voorgevel telt vijf vensterassen met rechts daarvan een ingangspartij, opgetrokken in natuursteen en afgesloten met een Vlaamse top met een fronton. De gevel wordt afgesloten met een forse geprofileerde gootlijst op klossen. De vensters hebben stalen ramen met een roedeverdeling. In de borstweringen zijn spiegels aangebracht, opgevuld met natuursteen. De achtergevel is vergelijkbaar van opzet en zeven vensterassen breed met de 2 ^e en 6 ^e travee licht risalerend uitgevoerd in natuursteen.
				Score: 1

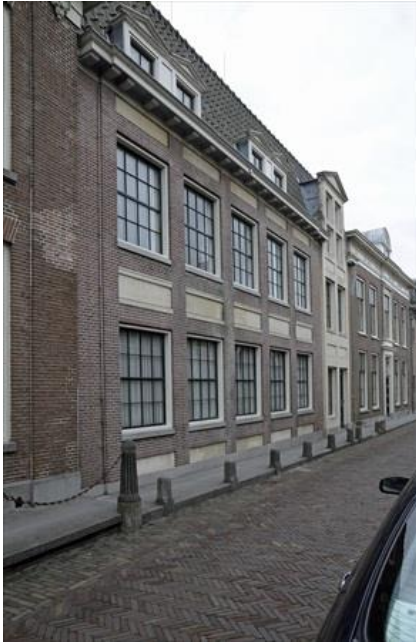
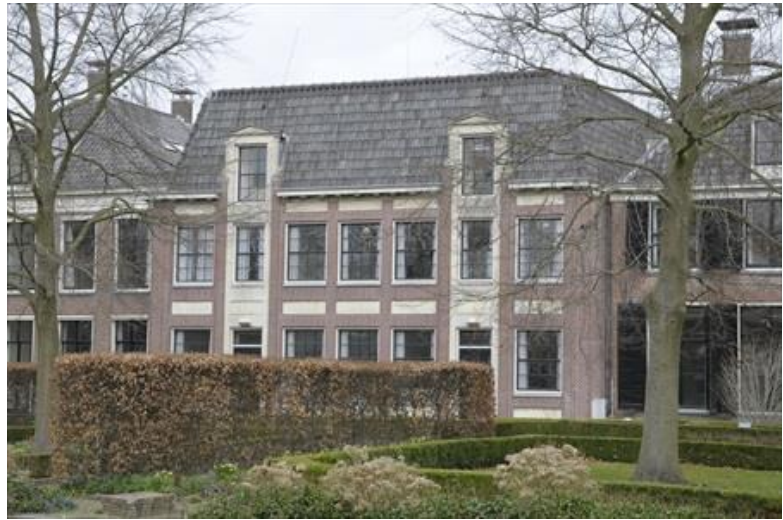
Voor- en achtergevel van Lingerzijde 35-37.
