Cultureel Erfgoed

Lingerzijde-Doelenstraat

Inventarisatie

ARCX	RUIMTE & ERFGOED
	Cultuurhistorisch rapport	Objecten gemeente Edam–Volendam	
1)	Monumentnummer	EDAM-Lzijd35-37	
2)	Datum rapport	07-05-2013	
		ARCX bureau voor monumentenzorg en cultuurhistorie	
3)	Naam complex / object		
4)	Straatnaam	Lingerzijde 35-37	
5)	Plaats	Edam	
6)	Kadastrale gegevens	Gemeente: Edam Sectie: Nummers:

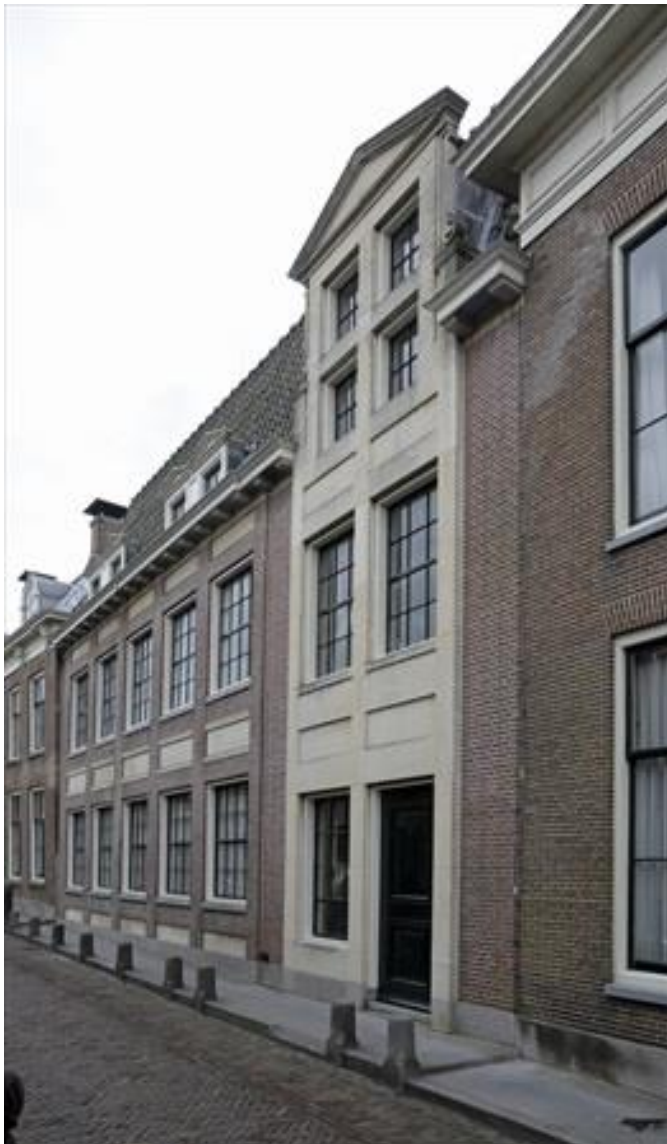
Voorgevel van Lingerzijde 35-37
