CULTUURHISTORISCHE QUICKSCAN ANNA KAULBACHSTRAAT

GEMEENTE HAARLEM

Augustus 2015

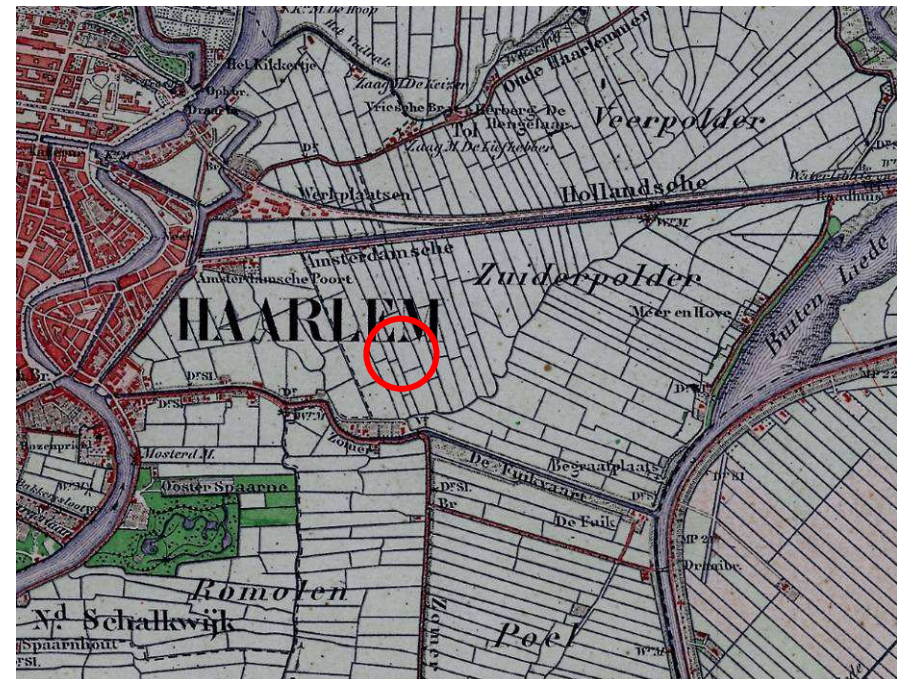
afb. 4 Fragment van de Bonnekaart 1877, kaartblad 346. De gronden binnen het onderzoeksgebied waren in gebruik als weiland. Het slotenpatroon liep in noord-zuidelijke richting (bron: www.watwaswaar.nl).

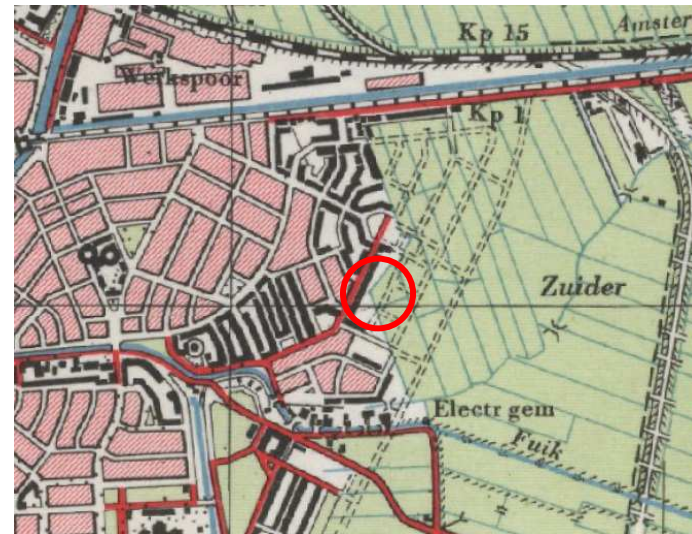
afb. 5 Fragment van de topografische kaart van 1952, kaartblad 25A. De 2^{de} Van Zeggelenschool en het gymnastieklokaal maakten onderdeel uit van deze stadsuitbreiding (bron: www.watwaswaar.nl).

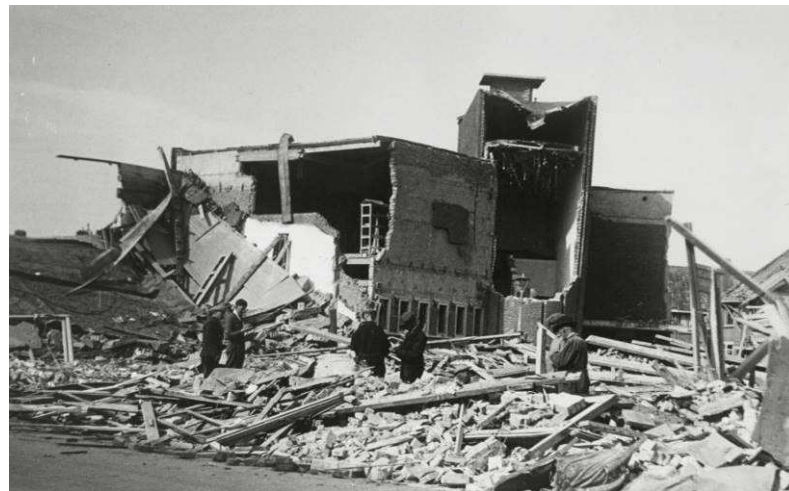
afb. 8 Foto van de gebombardeerde Van Zeggelschool (bron: Noord-Hollands Archief NL-HlMnHA_54008307).

Op 16 april 1943 raakte de 1^{ste} Van Zeggelschool ten gevolg van het bombardement door de RAF zwaar beschadigd. De leerlingen van de school werden tijdelijk verspreid over verschillende scholen in Haarlem. Ondanks dat in september 1943 werd besloten om de Van Zeggelschool gedeeltelijk te herstellen, werd in december 1943 het besluit genomen om hiervan voorlopig af te zien. De reden was de afkondiging van de bouwstop in 1942, die de scholenbouw nagenoeg had stilgelegd.

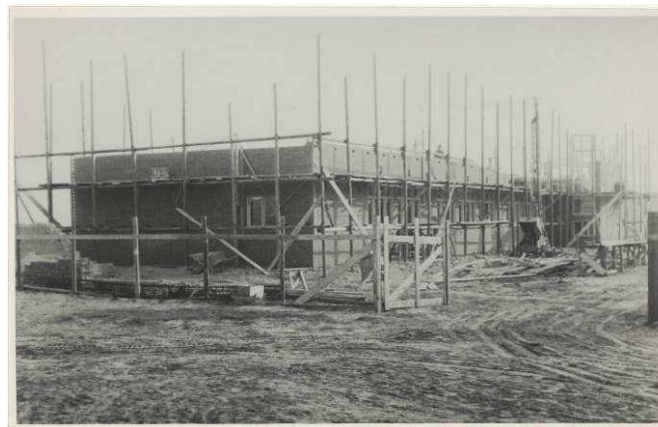
afb. 11 De 2^{de} Van Zeggelenschool aan de Anna Kaulbachstraat in aanbouw (bron: Noord-Hollands Archief, NL-HlmNHA_Hrlm_17742).

Het ontwerp voor de 2^{de} Van Zeggelenschool werd vervaardigd door ir. J.D. Heiloo, architect in dienst van de afdeling Openbare Werken van de gemeente Haarlem. Eind 1952 werd aangevangen met de bouwwerkzaamheden. Op donderdag 5 november 1953 werd de Van Zeggelenschool in gebruik genomen. In het Haarlem's Dagblad werd een artikel aan de opening gewijd, waarin te lezen valt:

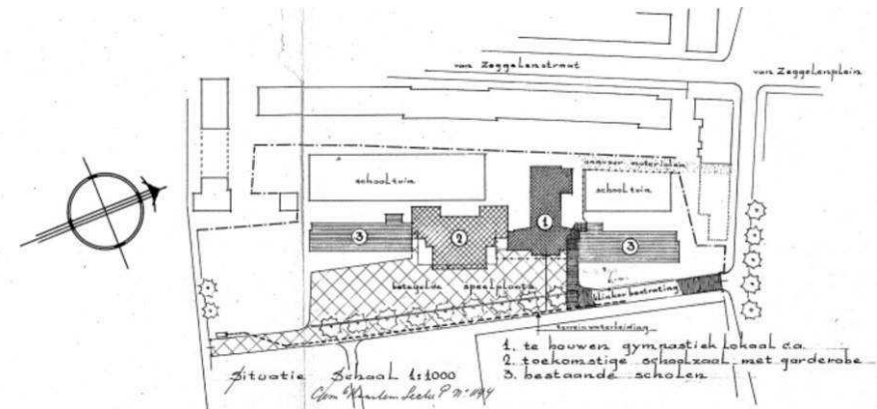
afb. 12 Situatieschets schoolgebouwen en gymnastieklokaal, 1955 (bron: Bouwarchief Gemeente Haarlem).

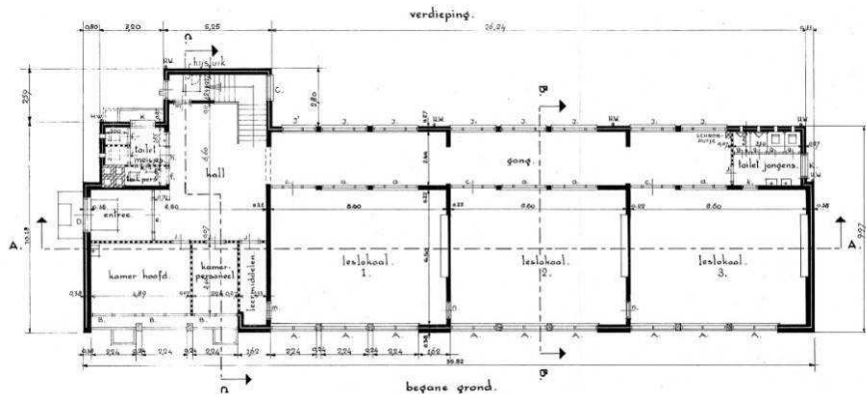
afb. 19 Plattegrond van de eerste verdieping van het noordelijk gelegen schoolgebouw (inmiddels afgebroken). De plattegrond is identiek aan het zuidelijk gelegen schoolgebouw (bron: Bouwarchief Gemeente Haarlem).

Het schoolgebouw is gebouwd in de typologie van een gangschool. Dit type heeft een langwerpig grondplan met leslokalen aan één of beiden zijden van een gang. In het geval van de Van Zeggelenschool bevindt zich op beide verdiepingen aan de westzijde van het gebouw een gang tussen de leslokalen en de buitenruimte. Deze gangen deden dienst als verkeersruimte om de verschillende leslokalen te bereiken en met elkaar te verbinden. Vanuit beide gangen zijn ook andere ruimtes in het gebouw bereikbaar, zoals de entree, het trappenhuis en de toiletten. De functie van de gangen was bovendien om toezicht te houden op de leerlingen.

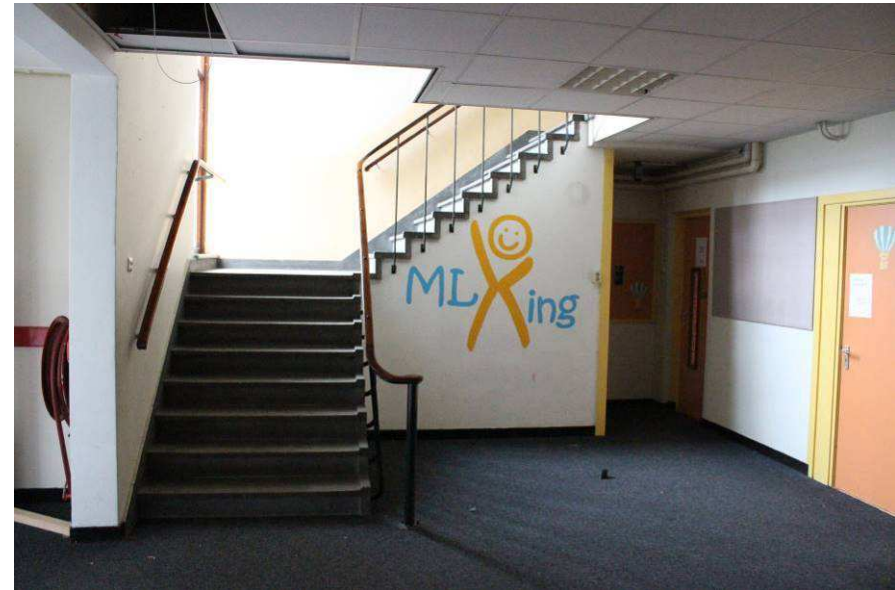
afb. 20 De traphal van de Van Zeggelenschool.

De toegang tot het schoolgebouw bevindt zich in de noordgevel van het schoolgebouw. Via een entreeportaal is een traphal te bereiken. Rond de hal liggen verschillende ruimtes gegroepeerd, waaronder de kamer van het schoolhoofd, een berging en toiletten. Aan de hal grenzen bovendien een personeelskamer en een c.v.-ruimte, die zijn ondergebracht in een eenlaags aanbouw die eind jaren tachtig aan de noordwestzijde van het schoolgebouw is geplaatst. De hal is verbonden met een gang, waaraan drie leslokalen liggen. Aan het einde van de gang bevindt zich een trappenhuis met naastgelegen toiletten, een gemeenschapsruimte met podium en een lokaal voor handvaardigheid met berging. Deze ruimten maakten geen onderdeel uit van het schoolgebouw dat omstreeks 1955 werd gebouwd. Oorspronkelijk kwam de gang uit bij een toilet, die in tegenstelling tot het toilet aan het andere einde van de gang bestemd was voor jongens. Het trappenhuis met naastgelegen toiletten, de gemeenschapsruimte met podium en het lokaal voor handvaardigheid met berging werden omstreeks 1986 gebouwd door Openbare Werken ten behoeve van de Van Zeggelenschool (destijds al omgedoopt tot Martin Luther Kingschool) en kleuterschool 'De Woelwaters' (www.noord-hollandarchief.nl).

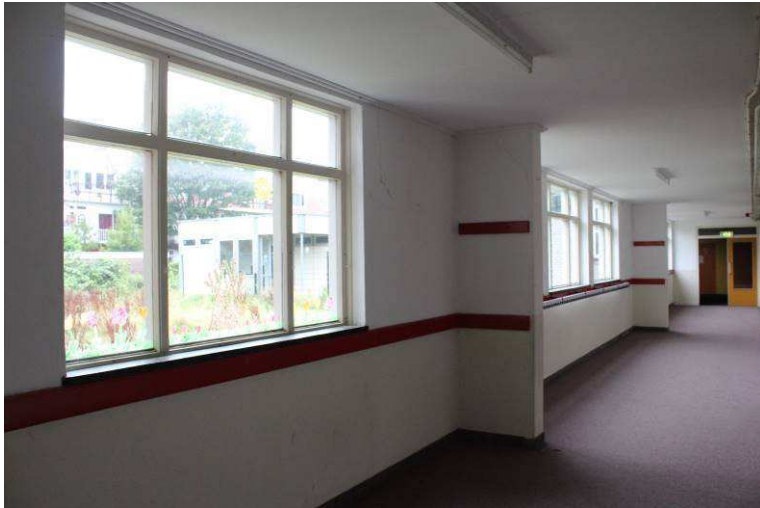
afb. 21 De gang op de begane grond van de Van Zeggelschool. De grote vensters zorgden voor daglichttoetreding tot de gang en de langsegelegen leslokalen. Tevens kon toezicht worden gehouden op de leerlingen die zich bevonden in de naastgelegen buitenruimte.

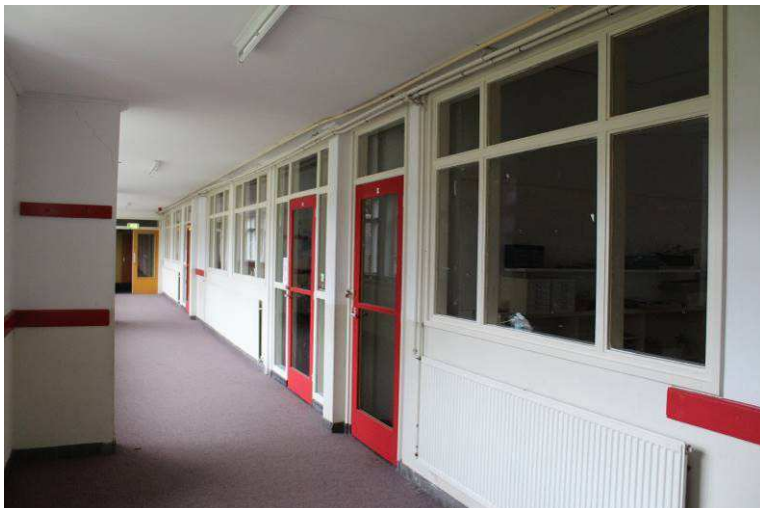
afb. 22 De gang op de begane grond van de Van Zeggelschool. Door de vensters in de leslokalen kon daglicht toetreden. Daarnaast kon vanuit de gang toezicht op de leerlingen in het leslokaal worden gehouden.

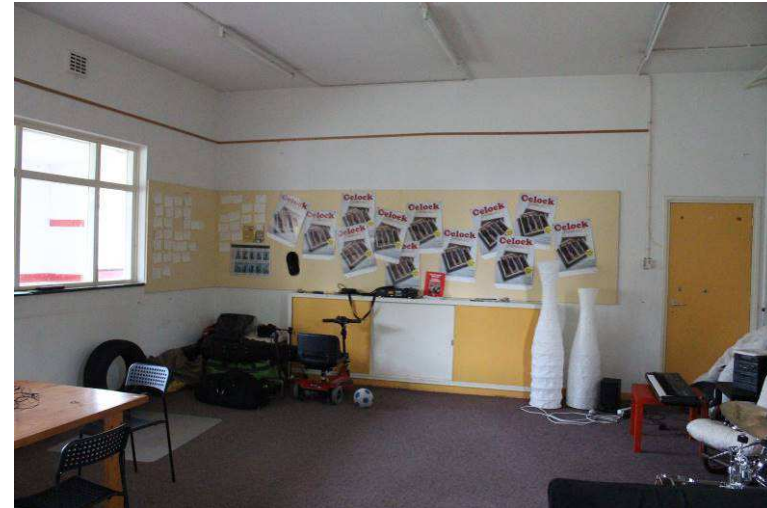
afb. 24 Leslokaal met een kast waarin leerlingen hun spullen konden opbrengen (ter bevordering van de zelfwerkzaamheid van de leerlingen).

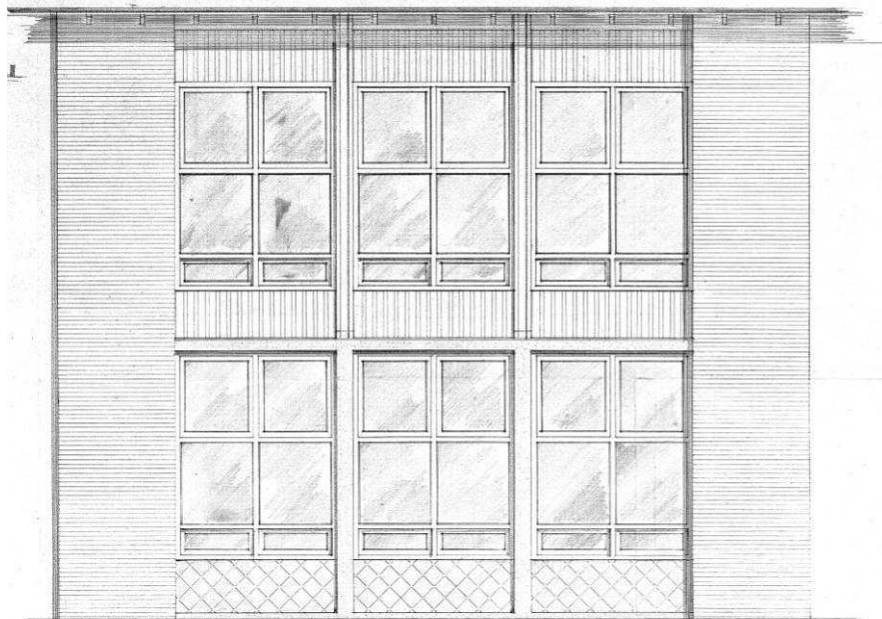
afb. 25 Detail oostgevel van de Van Zeggelenschool – bestektekening School voor L.O. b.d. Van Zeggelenstraat, Openbare Werken Haarlem, 1952 (bron: Bouwarchief Gemeente Haarlem).

De gevelindeling weerspiegelt de interne indeling van het schoolgebouw. De oostgevel heeft een ritmische indeling, met grote openingen tussen gemetselde muurvlakken. Oorspronkelijk waren de openingen ingevuld met zes vensterpartijen, die door de in het zicht gelaten betonconstructie van elkaar waren gescheiden. De plint onder de vensters op de begane grond was opgetrokken in siermetselverband, de vlakken boven en onder de vensters op de eerste verdieping waren voorzien van een afwerking van horizontale houten delen. De vensterpartij die behoorde bij de kamer van het schoolhoofd lag ten opzichte van de gevel naar achteren, waarbij de ruimte tussen de vensterpartij en de gemetselde plint ontworpen was als bloembak.

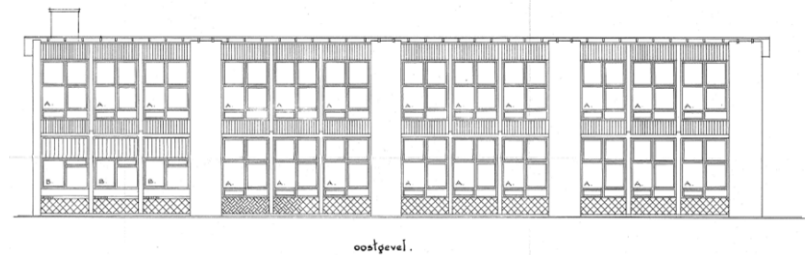
afb. 26 Oostgevel van de Van Zeggelenschool – bestektekening School voor L.O. b.d. Van Zeggelenstraat, Openbare Werken Haarlem, 1952 (bron: Bouwarchief Gemeente Haarlem).

Door een verbouwing van het schoolgebouw die vermoedelijk in de jaren tachtig heeft plaatsgevonden, is de oostgevel gewijzigd. In dat kader werden onder meer kunststof kozijnen geplaatst, werden de horizontale houten delen vervangen door trespabeplatingen en werd de opening ter plaatse van de kamer van het schoolhoofd opgevuld overeenkomstig de overige vensterpartijen.

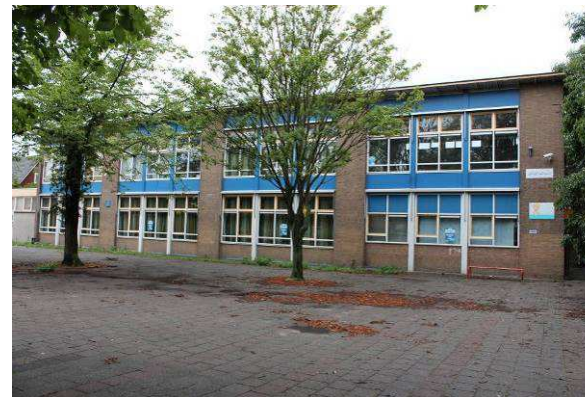
afb. 27 Oostgevel van de Van Zeggelenschool.

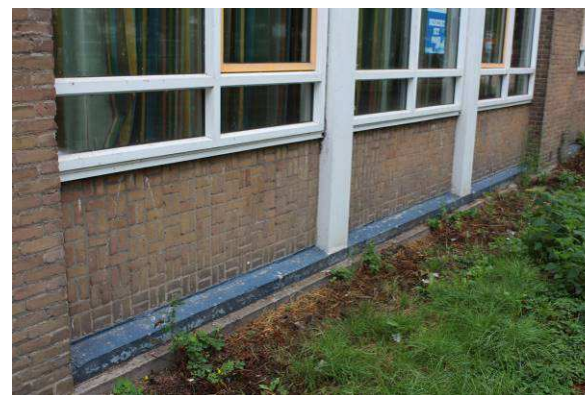
afb. 28 Gemetselde plint en de in het zicht gelaten betonconstructie in de oostgevel. De kozijnen zijn vermoedelijk in de jaren tachtig van de vorige eeuw vervangen door kunststof exemplaren.

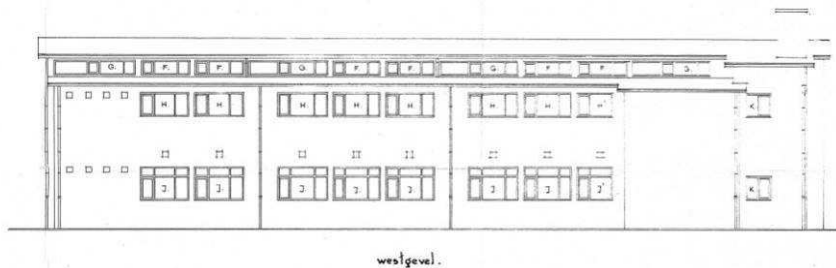
afb. 29 Westgevel van de Van Zeggelschool – bestektekening School voor L.O. b.d. Van Zeggelenstraat, Openbare Werken Haarlem, 1952 (bron: Bouwarchief Gemeente Haarlem).

De westzijde van het schoolgebouw kenmerken zich door een bakstenen gevel, waarin zich grote vensters bevinden. Deze gevel heeft de oorspronkelijke indeling grotendeels behouden. Dit geldt eveneens voor het uitspringende gedeelte aan de westzijde van het gebouw, die zich bevindt ter plaatse van de trap.

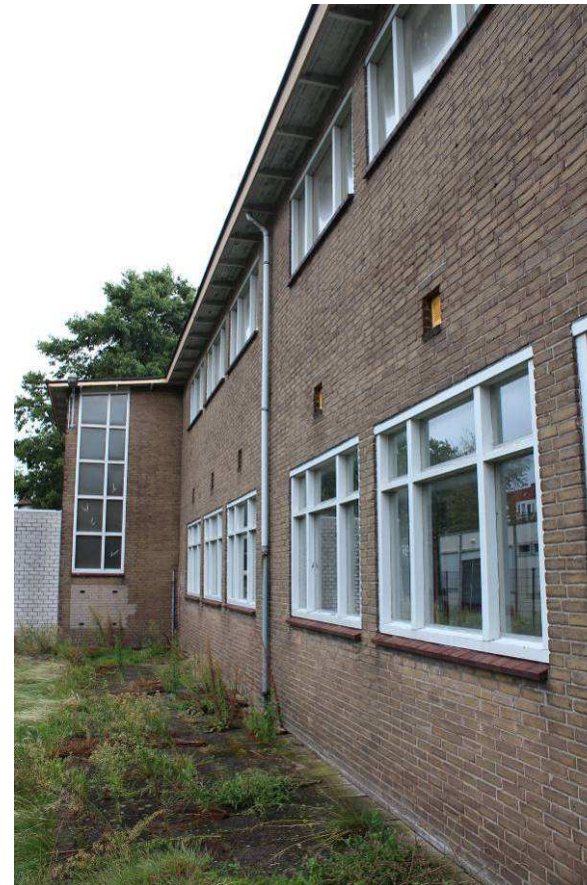
afb. 30 Westgevel van de Van Zeggelschool.

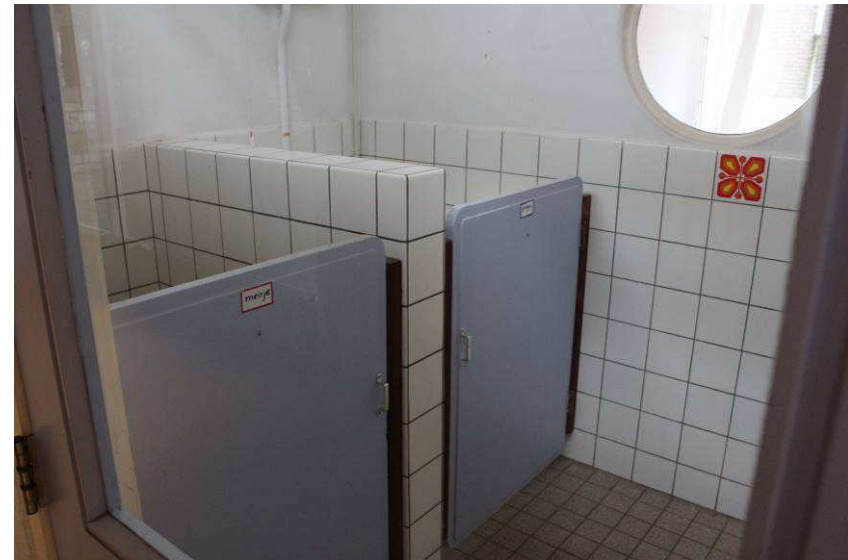
afb. 32 Eén van de drie toiletruimtes langs de gang. De lage deurtjes en het ronde venster in de tussenmuur tussen deze ruimte en het klaslokaal dienden om toezicht te houden op de kleuters.

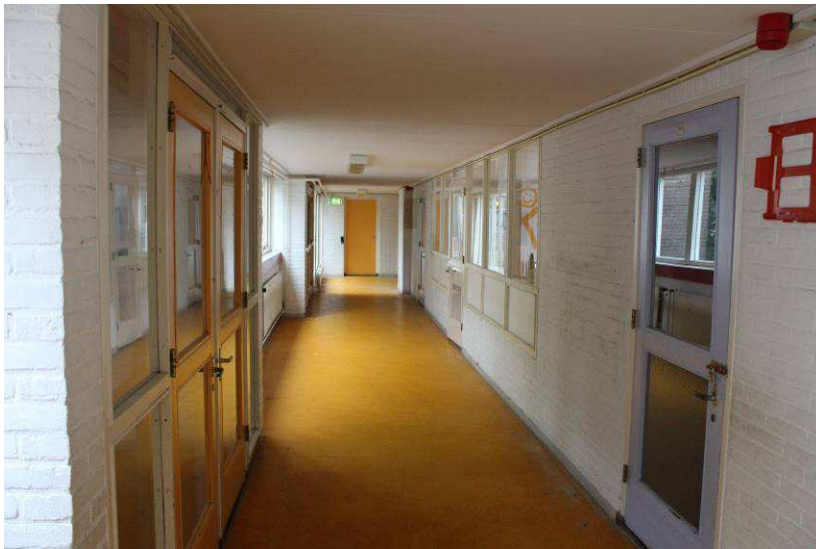
afb. 31 De gang van de kleuterschool, met rechts de klaslokalen en links de garderobes.

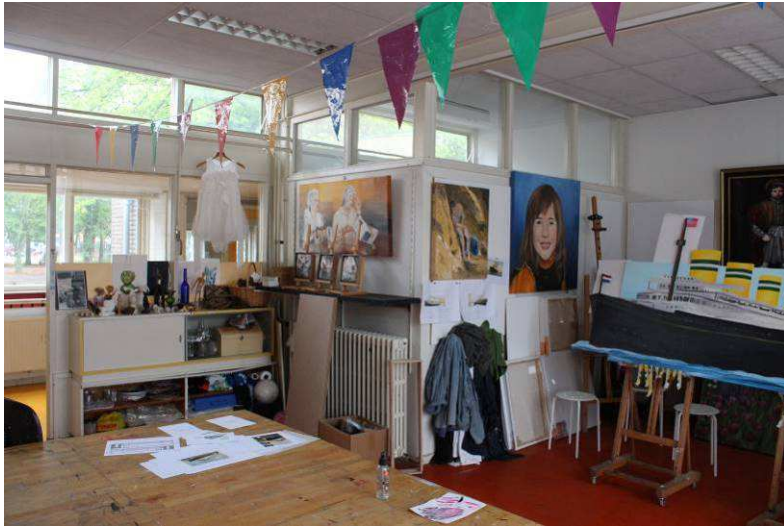
afb. 34 Leslokaal kleuterschool. Het hoogteverschil tussen het lokaal en de naastgelegen gang is gecreëerd om vensters op te nemen ten behoeve van de toetreding van daglicht.

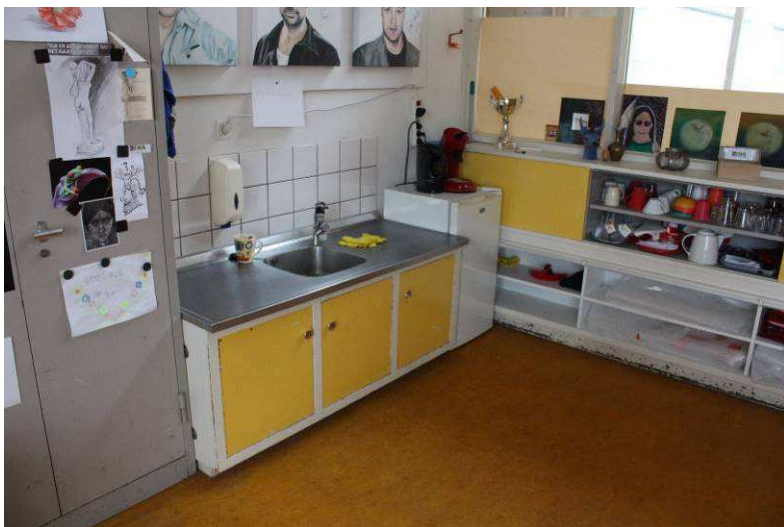
afb. 35 In de leslokalen staan aanrechtblokjes van kleuterformaat. De opbergkasten zijn laag (ter bevordering van de zelfwerkzaamheid van de kleuters).

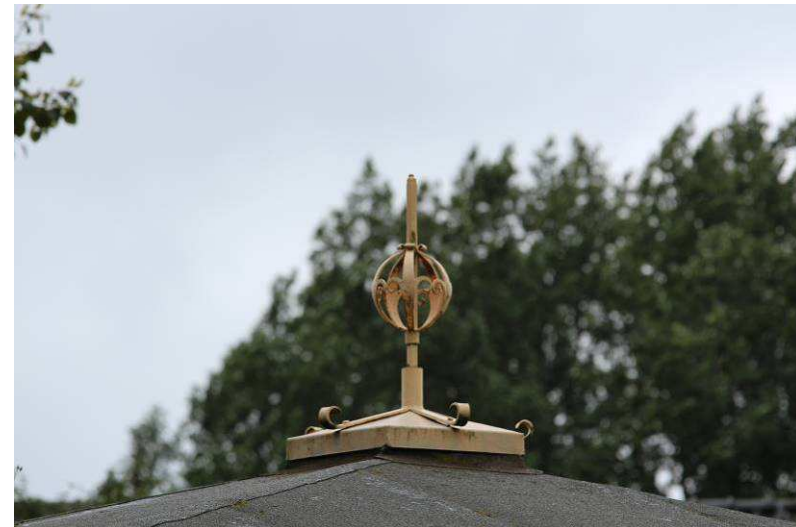
afb. 37 Restant van de windwijzer op het puntdak van het speellokaal.

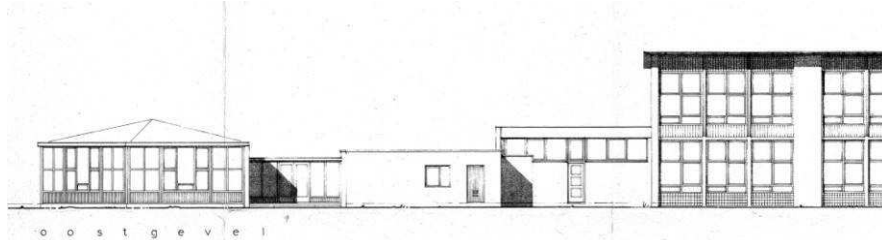
afb. 38 Oostgevel van de kleuterschool – bestektekening C.V. en personeelsruimte M.L. Kingschool aan de Jac van Looystraat, Openbare Werken Haarlem, 1987 (bron: Bouwarchief Gemeente Haarlem).

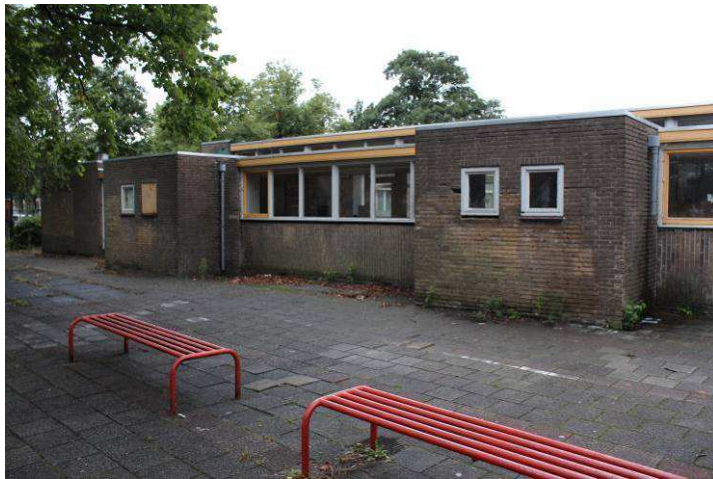
afb. 39 Noordgevel van de kleuterschool.

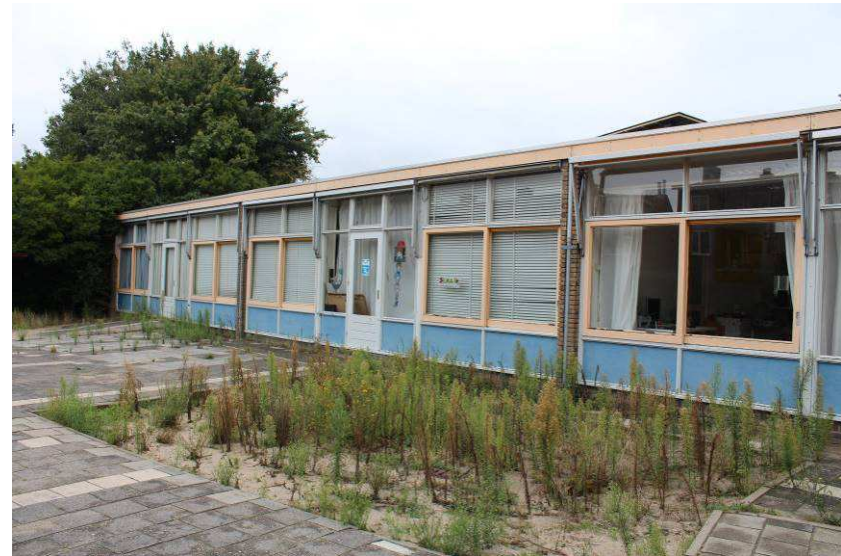
afb. 40 Zuidgevel van de kleuterschool.

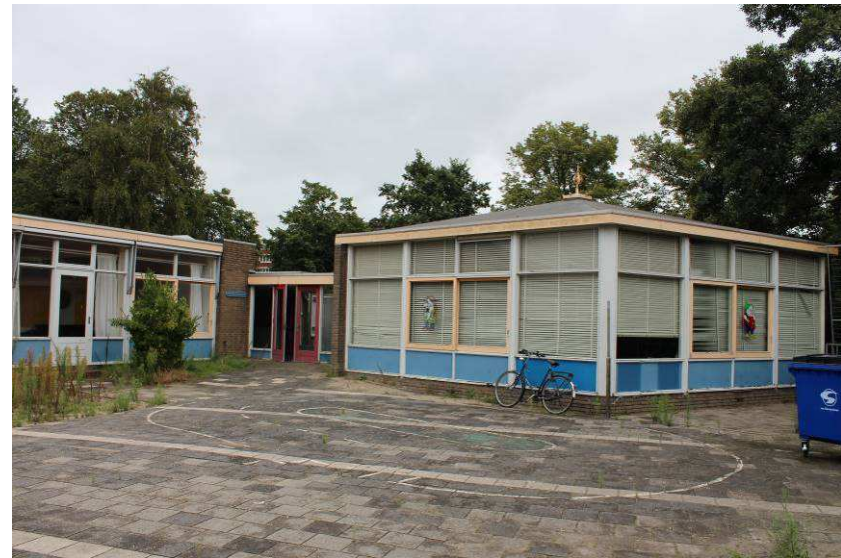
afb. 41 Westgevel van het speellokaal van de kleuterschool.

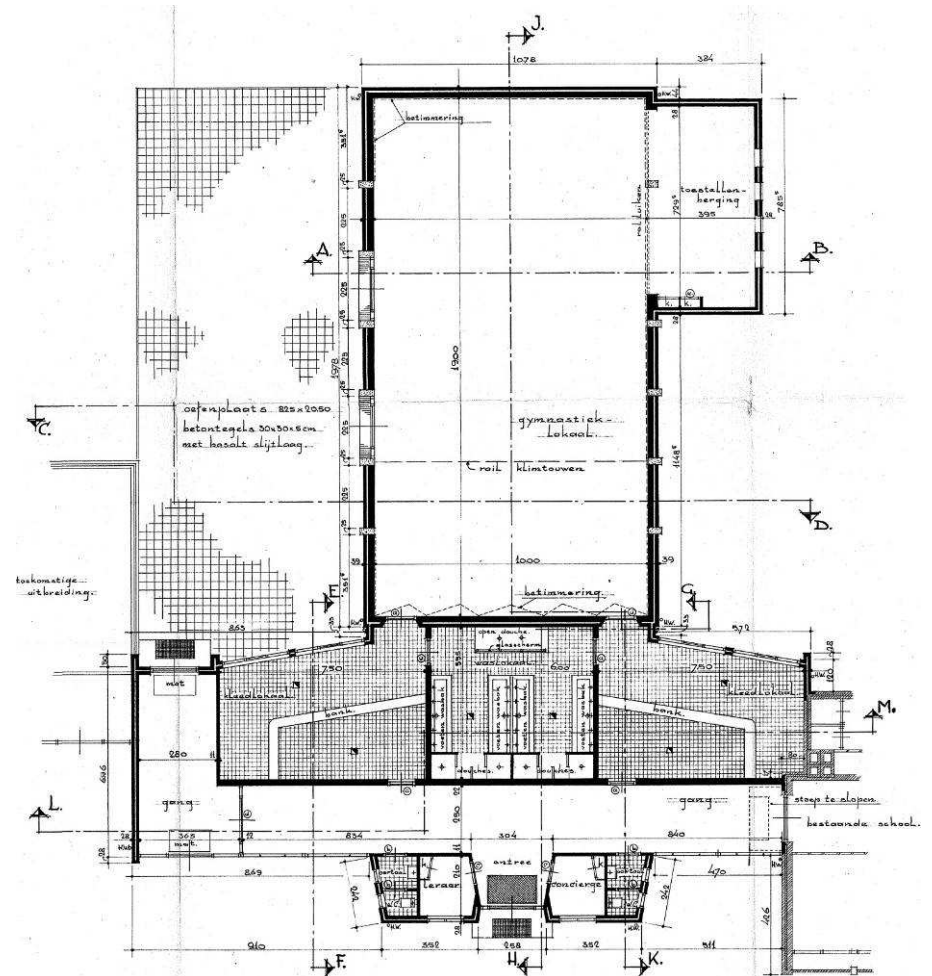
afb. 42 Plattegrond - bestektekening Gymnastieklokaal c.a. bij de Van Zeggelenschool, Openbare Werken Haarlem, 1955 (bron: Bouwarchief Gemeente Haarlem).

Het gebouw is gefundeerd op houten heipalen en bestaat uit een constructie van gewapend beton en gemetselde gevels (shake-hands-architectuur). In het pand zijn nog verschillende onderdelen van het oorspronkelijk interieur aanwezig. Bijzonder zijn de banken in de kleedlokalen, die de overgang naar de schone ruimten markeren. Dit wordt benadrukt door het verschil in de kleur van de tegelvloer, waarbij bruine tegels liggen aan de zijde van de gang en witte tegels aan de zijde van de grote hal en het waslokaal. Dit detail getuigt van de functionele eisen die ten grondslag lagen aan het ontwerp van het gebouw.

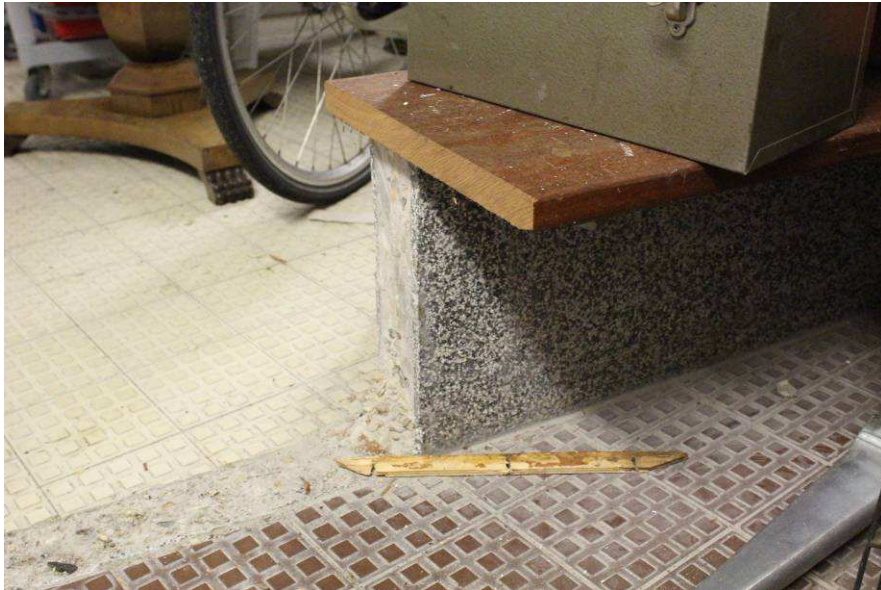
afb. 43 Een bank in één van de kleedkamers (gedeeltelijk verwijderd).

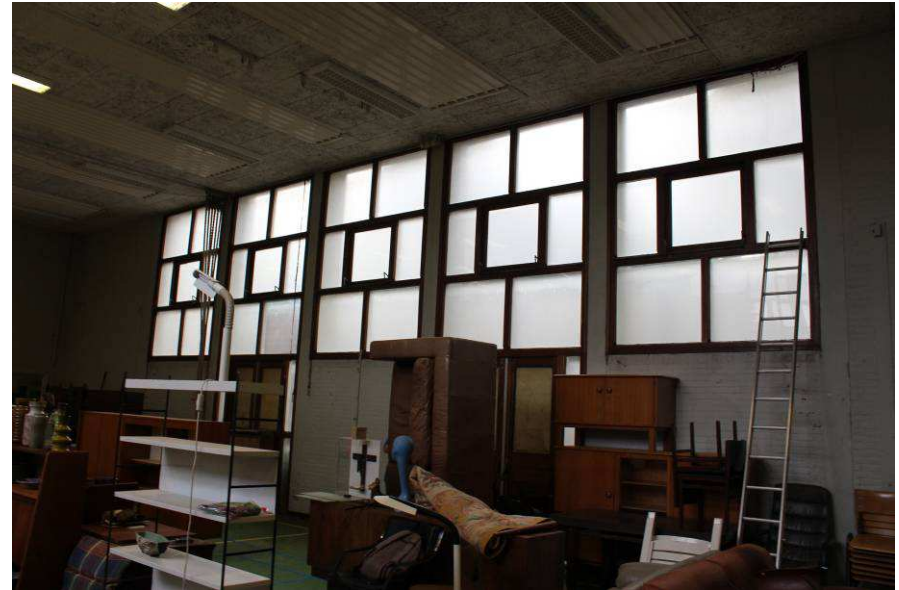
afb. 45 Interieur van de grote hal (zuidgevel).

De gevelindeling van de grote hal is nog in belangrijke mate intact. Kenmerkend zijn de grote vensterpartijen in de noord- en zuidgevel, die van elkaar worden gescheiden door de in het zicht gehouden betonconstructie. De muurvlakken onder de vensterpartijen zijn voorzien van siermetselwerk. In de zuidgevel bevinden zich twee openslaande deuren. De zijgevels aan de west- en oostzijde van de grote hal zijn gemetseld en bevatten geen vensters. In de bakstenen noordgevel van de toestellenberging bevinden zich vier ronde vensters.

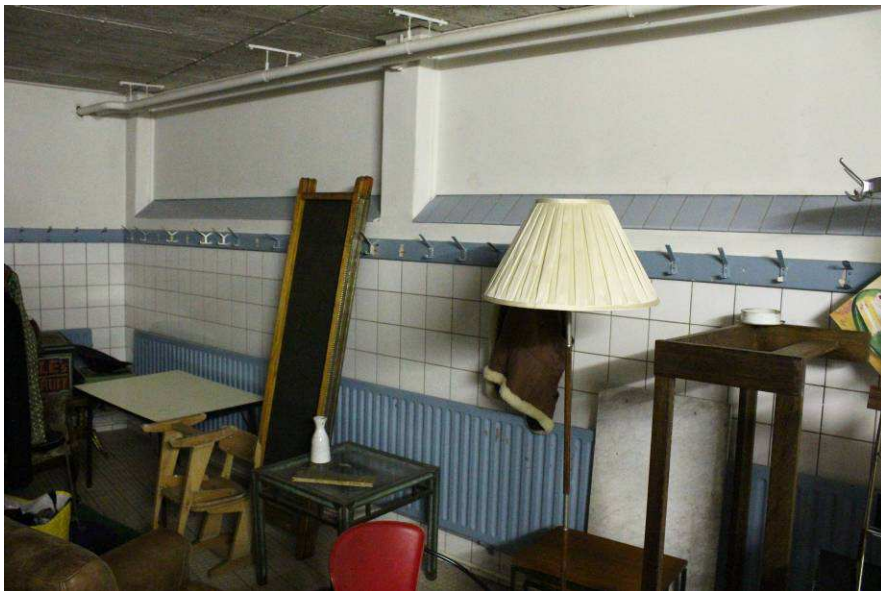
afb. 44 Het interieur van de kleedkamers.

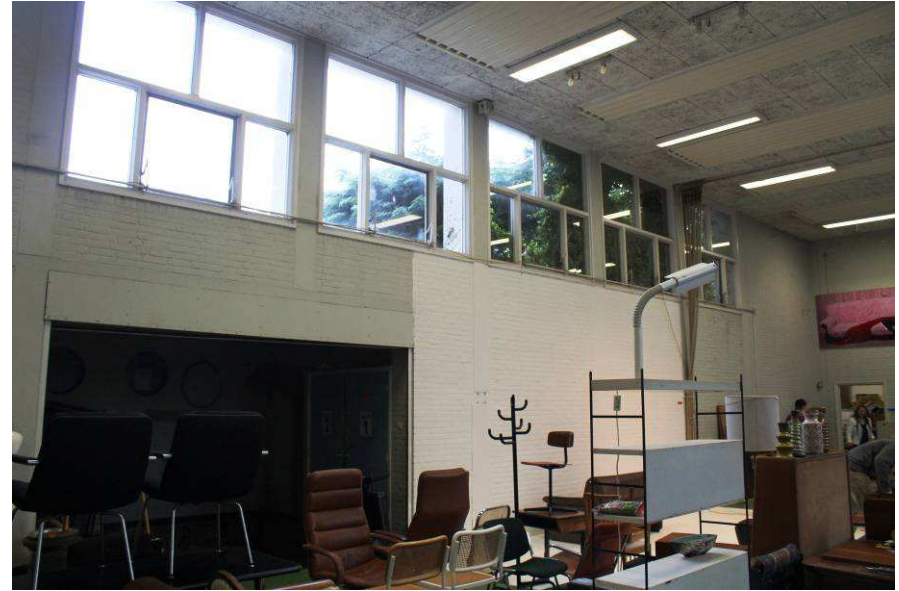
afb. 46 Interieur van de grote hal (noordgevel).

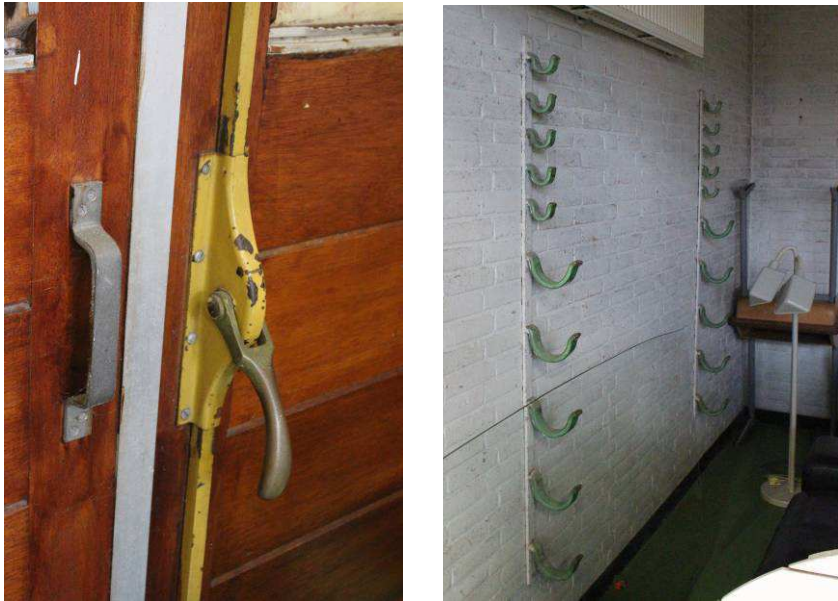
afb. 47-48 Enkele onderdelen van het oorspronkelijk interieur.

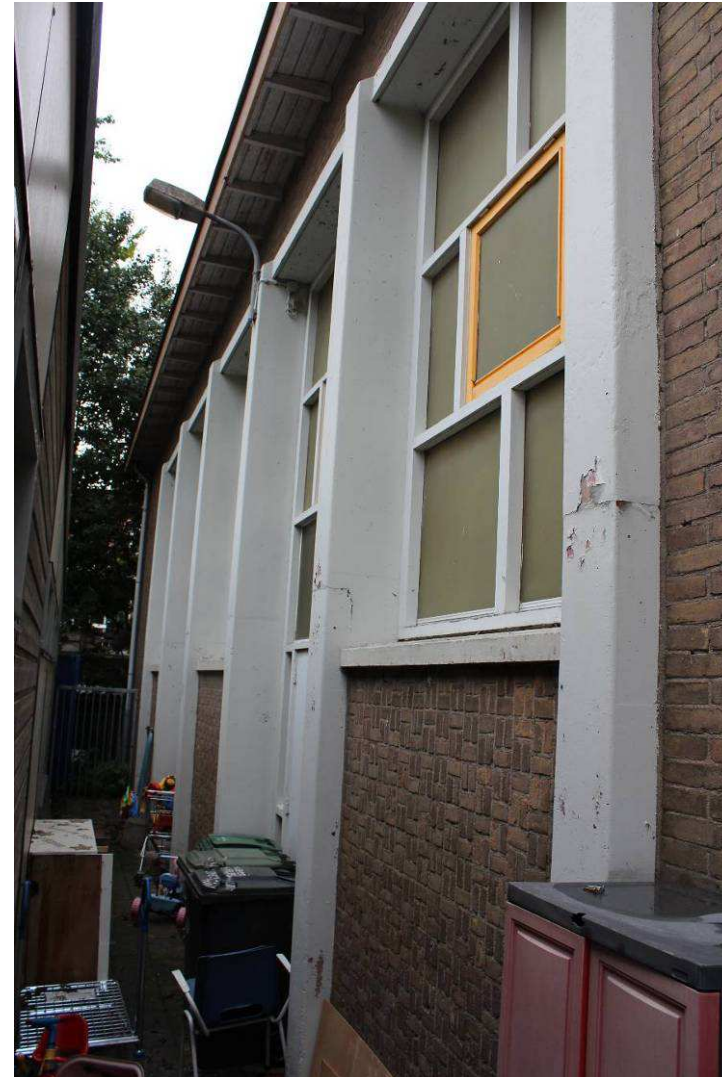
afb. 49 Zuidgevel van de grote hal van het gymnastieklokaal.

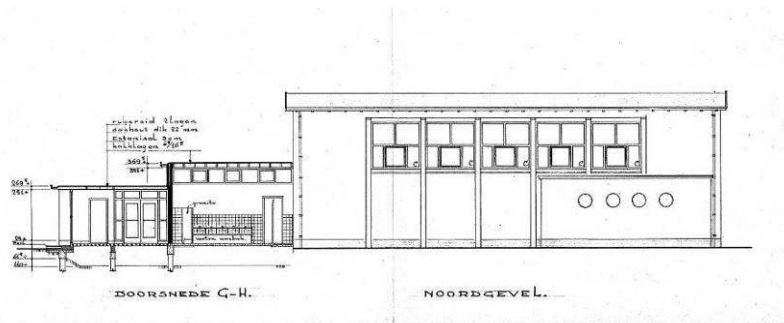
afb. 50 Noordgevel - bestektekening Gymnastieklokaal c.a. bij de Van Zeggelenschool, Openbare Werken Haarlem, 1955 (bron: Bouwarchief Gemeente Haarlem).

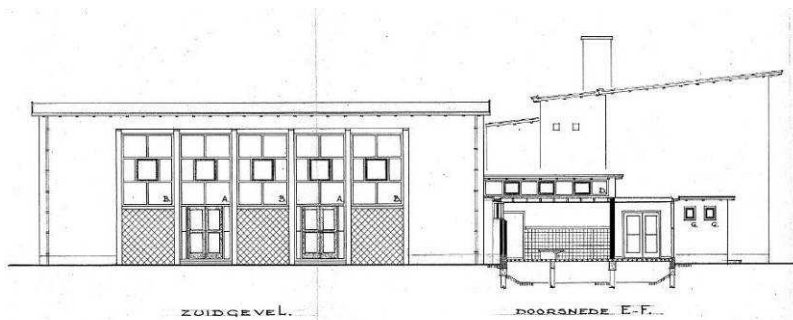
afb. 51 Zuidgevel - bestektekening Gymnastieklokaal c.a. bij de Van Zeggelenschool, Openbare Werken, 1955 (bron: Bouwarchief Gemeente Haarlem).

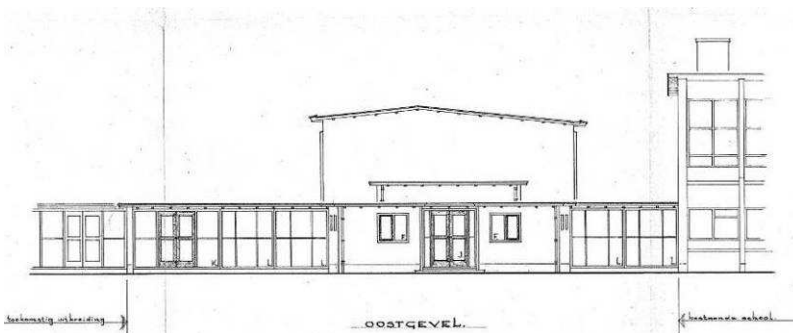
afb. 52 Oostgevel - bestektekening Gymnastieklokaal c.a. bij de Van Zeggelenschool, Openbare Werken Haarlem, 1955 (bron: Bouwarchief Gemeente Haarlem).

De oostgevel van de entree en de gang zijn ingrijpend gewijzigd. De verschillende vensteropeningen van de ruimtes aan weerszijden van de entree zijn dichtgezet. Dit geldt eveneens voor de grote vensterpartijen die de gang van de buitenruimte scheidde (zie foto op p. 15). Door deze wijzigingen is de kenmerkende transparantie van het gevelbeeld volledig verloren gegaan. De doorgang aan het noordelijk uiteinde van de gang werd vermoedelijk aan het einde van de jaren tachtig van de vorige eeuw dichtgemetseld. De zuidgevel en westgevel van de lagere bouwdelen aan de zijde van de Anna Kaulbachstraat zijn niet gewijzigd. Wel zijn de vensters dichtgemaakt die zorgden voor de toetreding van daglicht in het waslokaal.

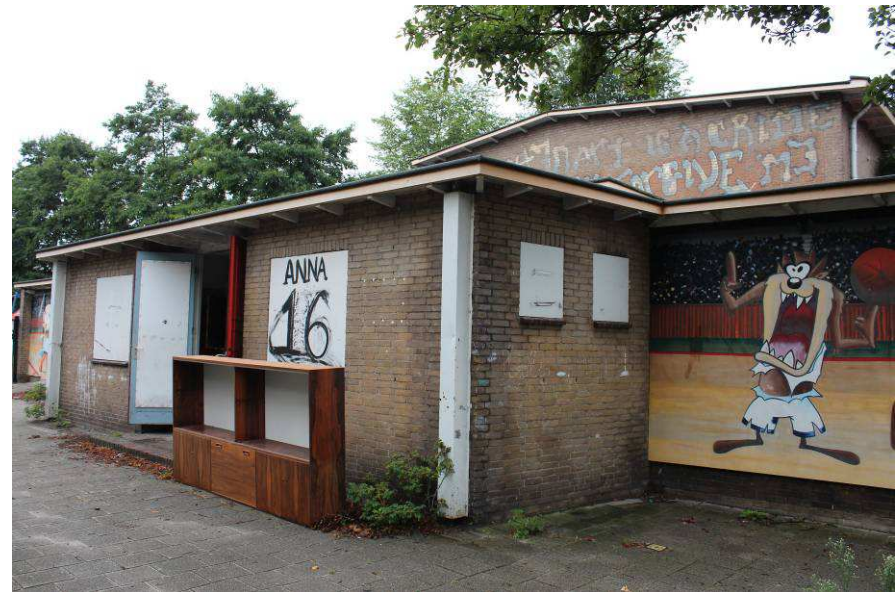
afb. 53 De oostgevel van het gymnastieklokaal.

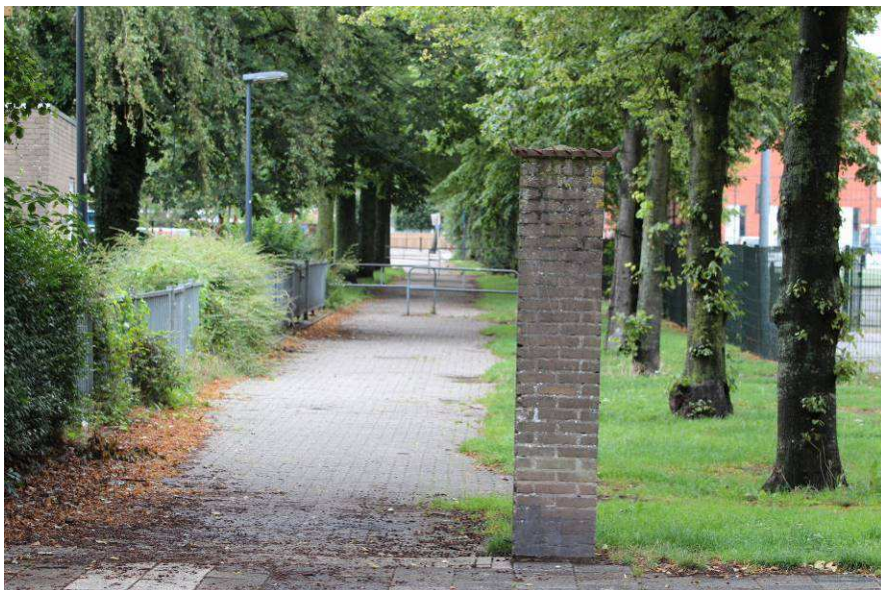
- twee gemetselde pilaren aan het begin van de Anna Kaulbachstraat, aan de zijde van de Jac. van Looystraat. Deze pilaren markeren de toegang tot het terrein van het scholencomplex;
- een ijzeren kunstwerk van gestileerde acrobaten, dat vermoedelijk in de jaren tachtig van de vorige eeuw werd vervaardigd en op het schoolplein van de Van Zeggelschool werd geplaatst.

afb. 54 Eén van de gemetselde pilaren aan het begin van de Anna Kaulbachstraat.
