**PROJECT 27585**

**HISTORISCH VOORONDERZOEK  
SPORTVELDWEG 1 TE NIEUW-VENNEP**

<i>Titel</i>	Historisch vooronderzoek Sportveldweg 1 te Nieuw-Vennep
<i>Projectleider</i>	Dhr. ing. R.J. Kruk
<i>Adviseur</i>	Mevr. M. Hogenes, MSc
<i>Datum rapport</i>	18 juli 2017 (concept)
<i>Opdrachtgever</i>	Gemeente Haarlemmermeer Cluster Grond- en Vastgoedzaken Dhr. E. Blijleven Postbus 250 2130 AG Hoofddorp
<i>Contactpersoon</i>	Mevr. M.W. Wensink-Oldenburger

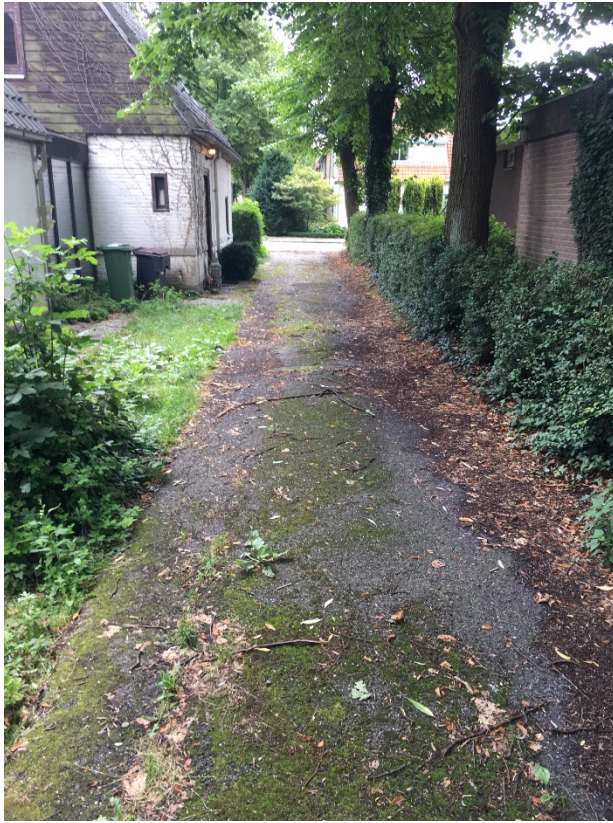
Uit de locatie-inspectie blijkt dat naast het huis een oprijdpad is gelegen, welke is verhard met asfalt. Mogelijk is onder het asfalt een puinfundatie aanwezig. In de achtertuin is een brandplaats aangetroffen, welke met betonnen bielzen is afgezet. Van de schuur is onbekend wat de verharding is en waarvoor deze heeft gediend. Mogelijk zijn hier in het verleden voertuigen gestald en/of diende het als werkplaats gezien het oprijdpad naar de schuur leidt.

De asfaltverharding van het oprijdpad is mogelijk teerhoudend. Onbekend is of onder het asfalt een fundatie aanwezig is, welke mogelijk verdacht is op het voorkomen van asbest. Indien in de toekomst het oprijdpad wordt opgebroken, wordt daarom aanbevolen om voorafgaand een verhardingsonderzoek uit te voeren, waarbij een eventuele puinfundatie wordt onderzocht op asbest.

Het oprijdpad

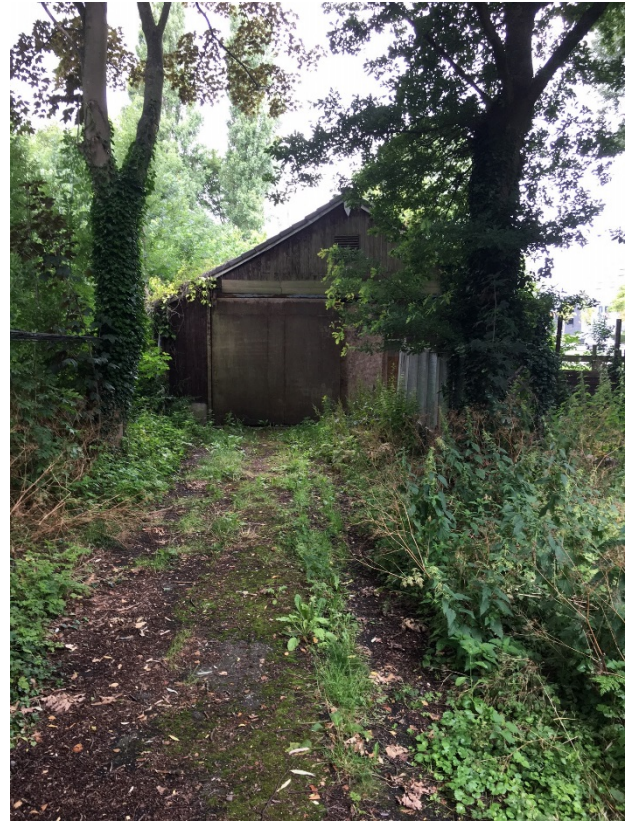
Onbekend is wat de verharding is ter plaatse van de schuur. Mogelijk diende de schuur als werkplaats en/of stalling van motorvoertuigen. De schuur wordt als verdacht beschouwd op het voorkomen van een verontreiniging met minerale olie.

De schuur

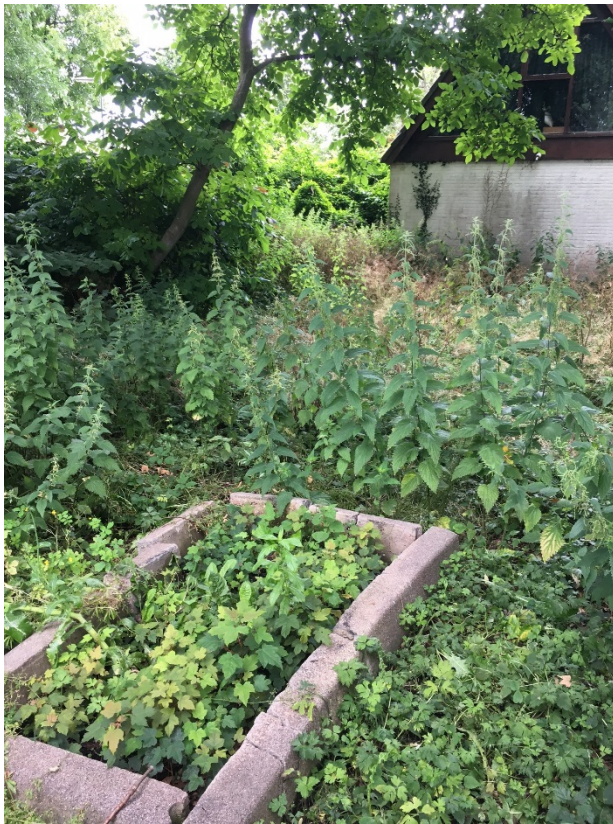
De bovengrond ter plaatse van de brandplaats in de achtertuin van het perceel is verdacht op het voorkomen van een verontreiniging met PAK. Gezien de beperkte omvang van de brandplaats zal er echter vermoedelijk geen sprake zijn van een geval van ernstige bodemverontreiniging (max. 25 m<sup>3</sup> sterk verontreinigde grond).

De brandplaats

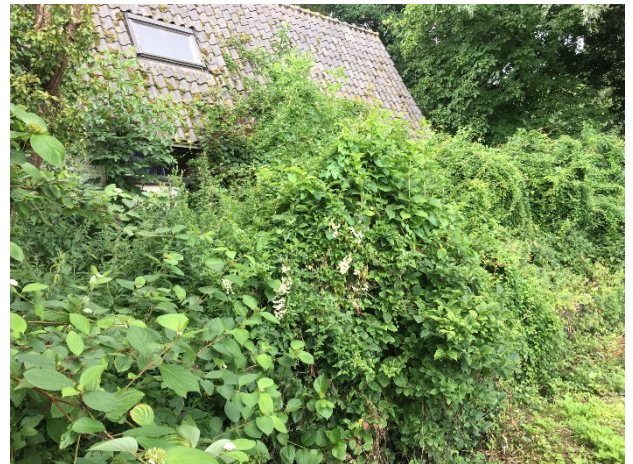
Op de locatie zijn geen asbestverdachte materialen op de bebouwing (dakbedekking) of op het maaiveld waargenomen, maar de aanwezige sterke begroeiing beperkt echter een goede maaiveldinspectie. Zo is het vooralsnog onduidelijk wat zich aan de westelijke zijde van de schuur bevindt (mogelijk een kleine opstal) of aan de oostelijke zijde van het woonhuis (eveneens mogelijk kleine opstal).

Oostelijke zijde woonhuis

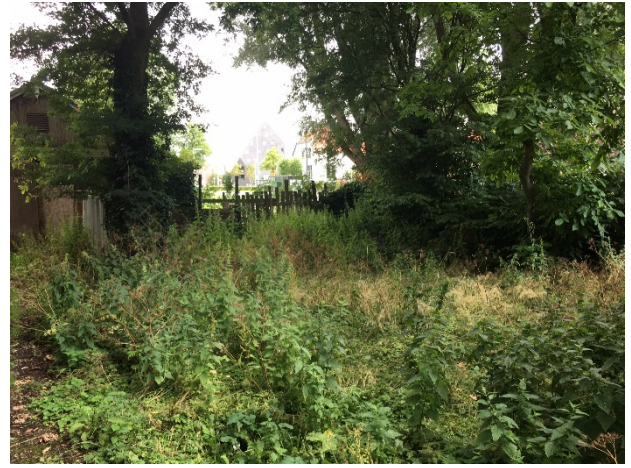
Zeer sterke begroeiing op het perceel

Gezien de zeer sterke begroeiing op het perceel wordt aanbevolen om opnieuw een maaiveldinspectie uit te voeren nadat de begroeiing is verwijderd.
