Verkennend onderzoek asbest

R17-B791

**Sportveldweg 1
Nieuw-Vennep**

oktober 2017

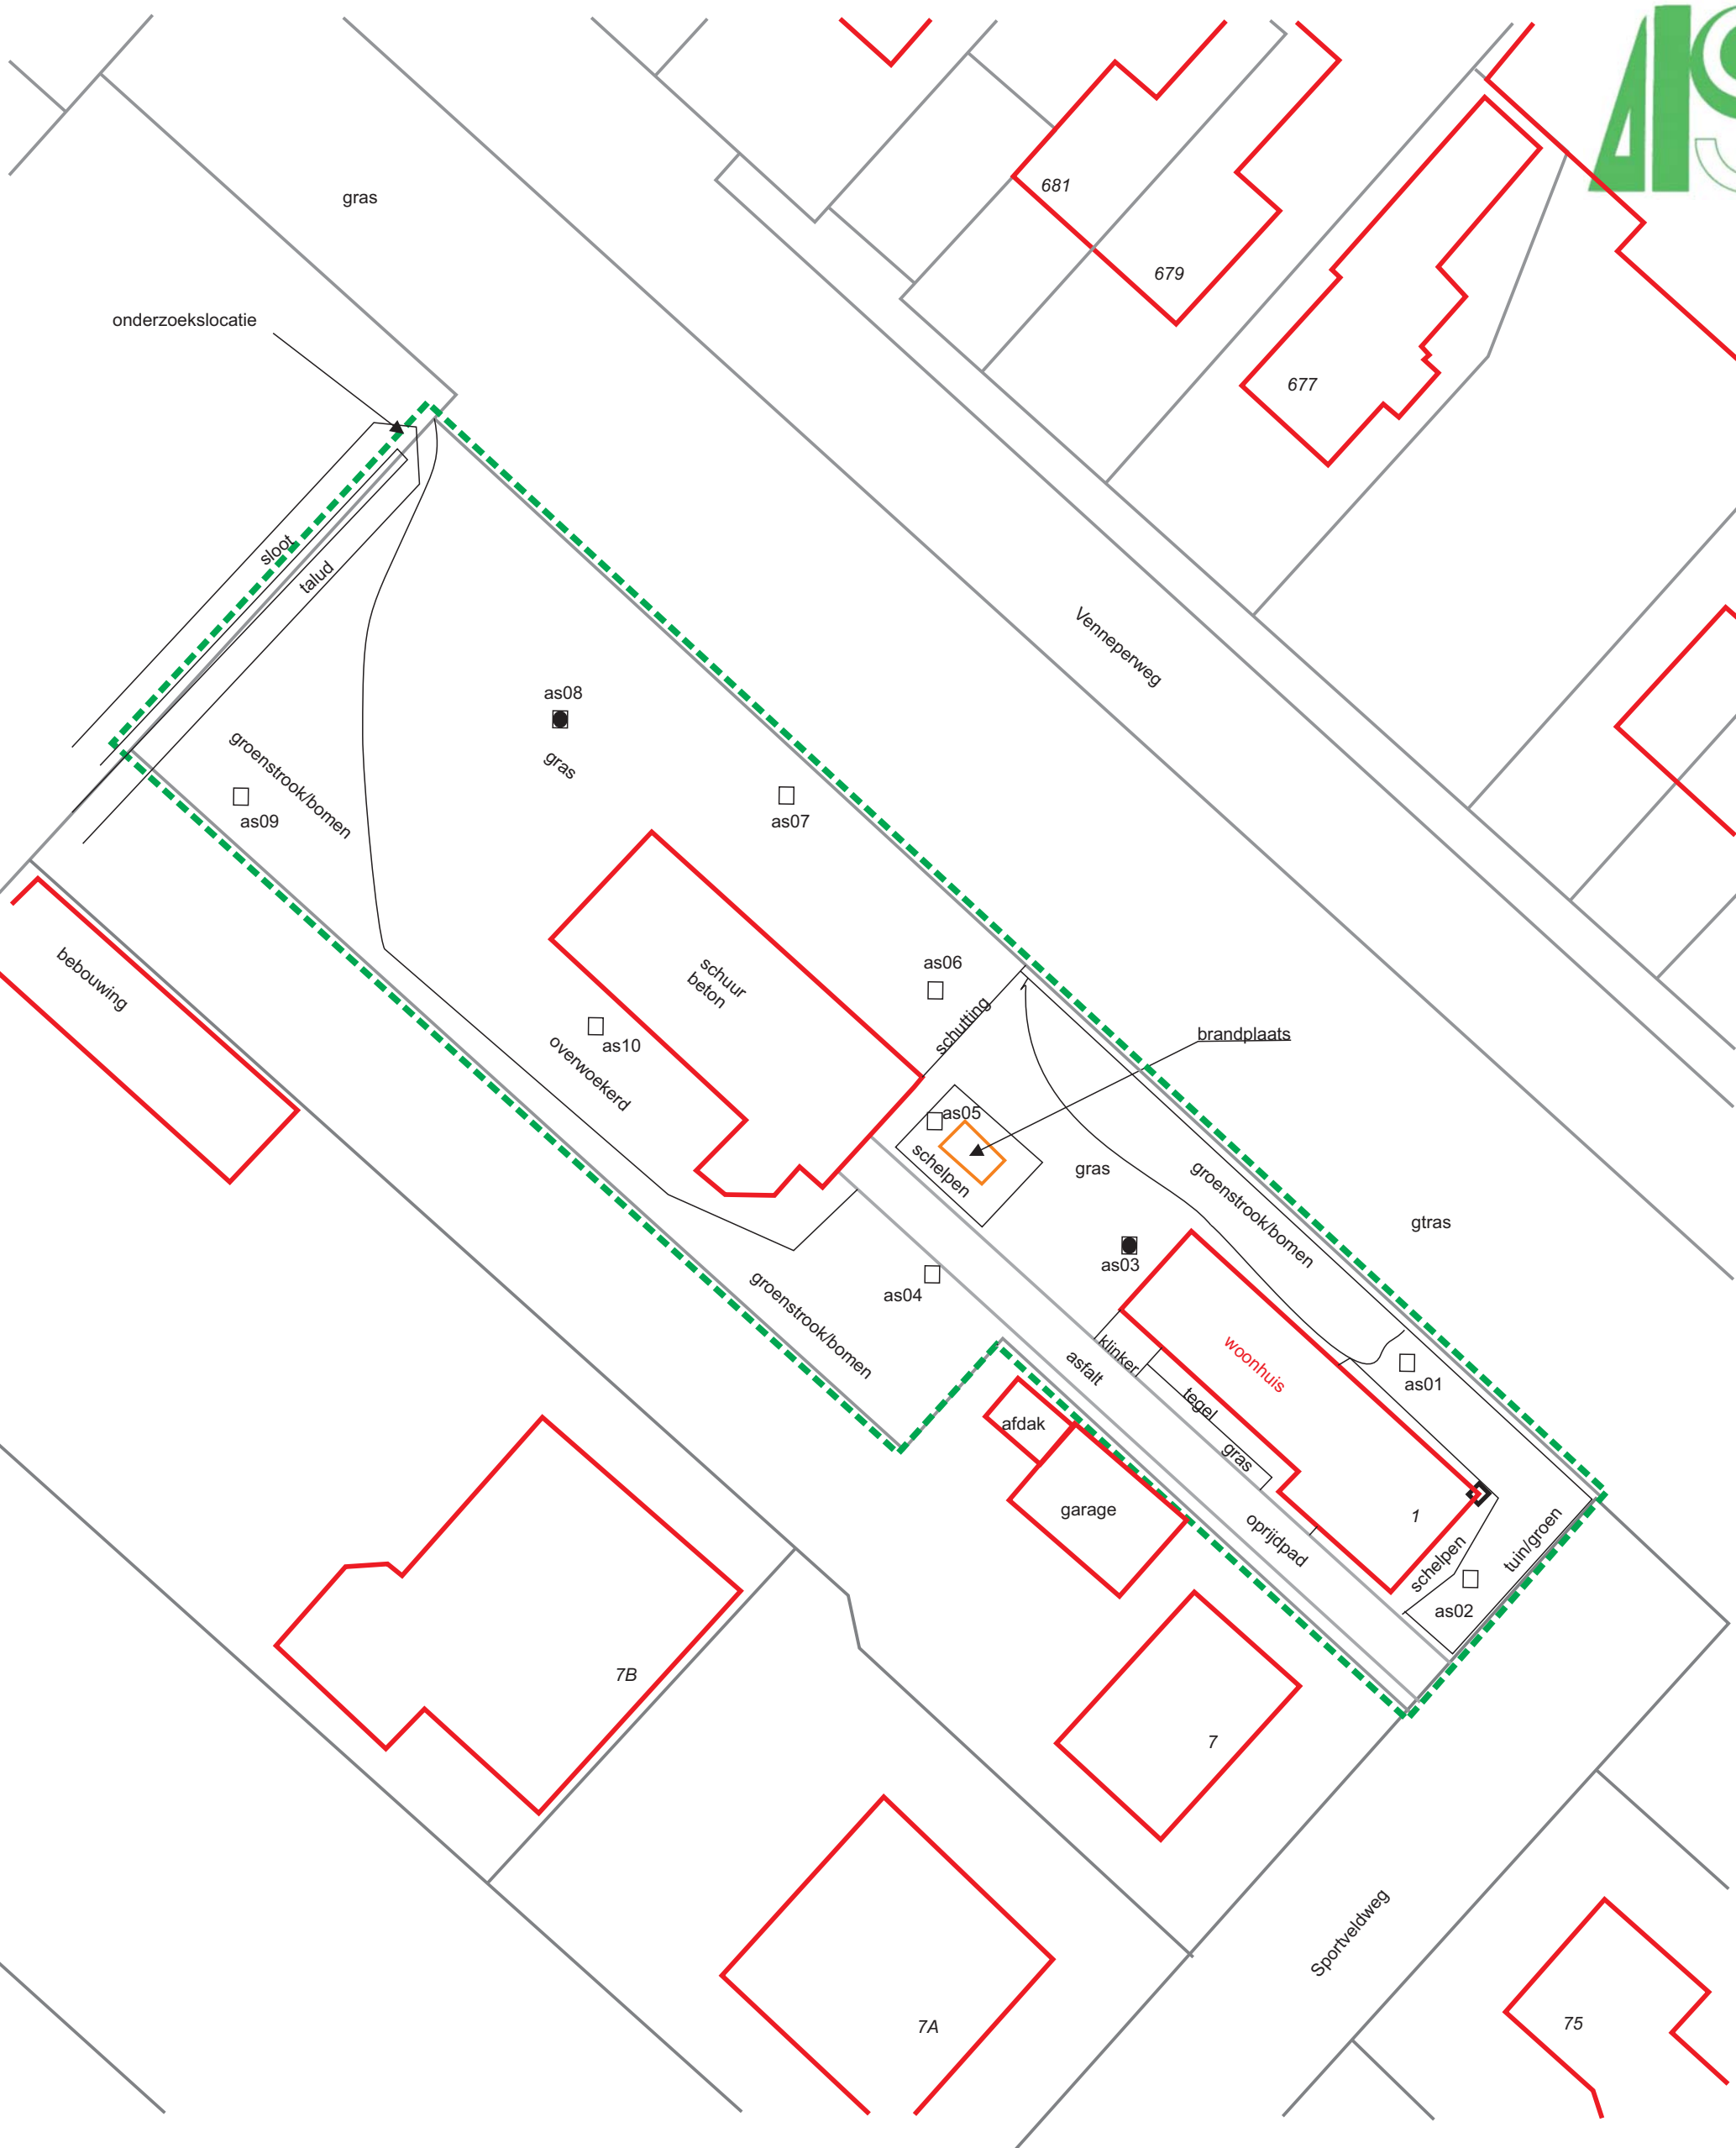
Bijlage 2. Locatietekening

LOCATIETEKENING	
datum:	augustus 2017
nummer:	R17-B619
locatie:	Sportveldweg 1 Nieuw-Vennep
Opdrachtgever:	Braam Recycling

LEGENDA	
	asbest inspectiegat met boring (tot 2 - mv)
	asbest inspectiegat (minimaal 30*30*50)
	0-punt
schaal: 1:350/A3

Een situatietekening met inspectiegaten en boringen is opgenomen als bijlage 2, ook zijn er foto's gemaakt van de locatie (bijlage 6).

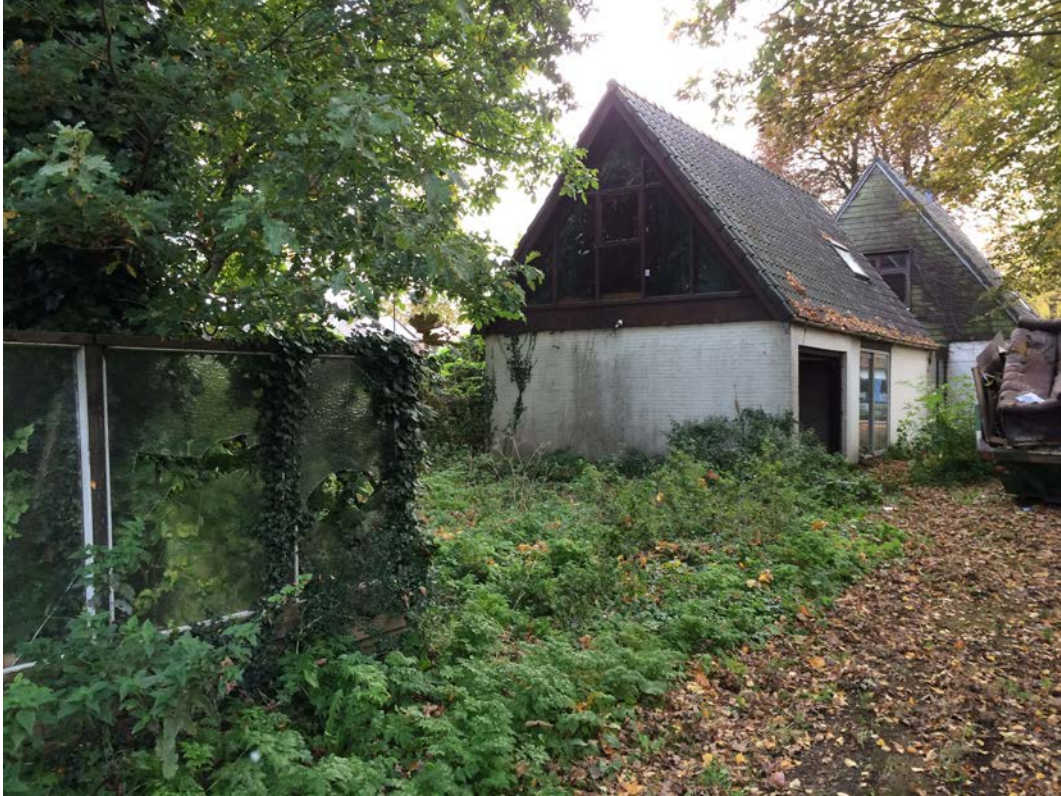
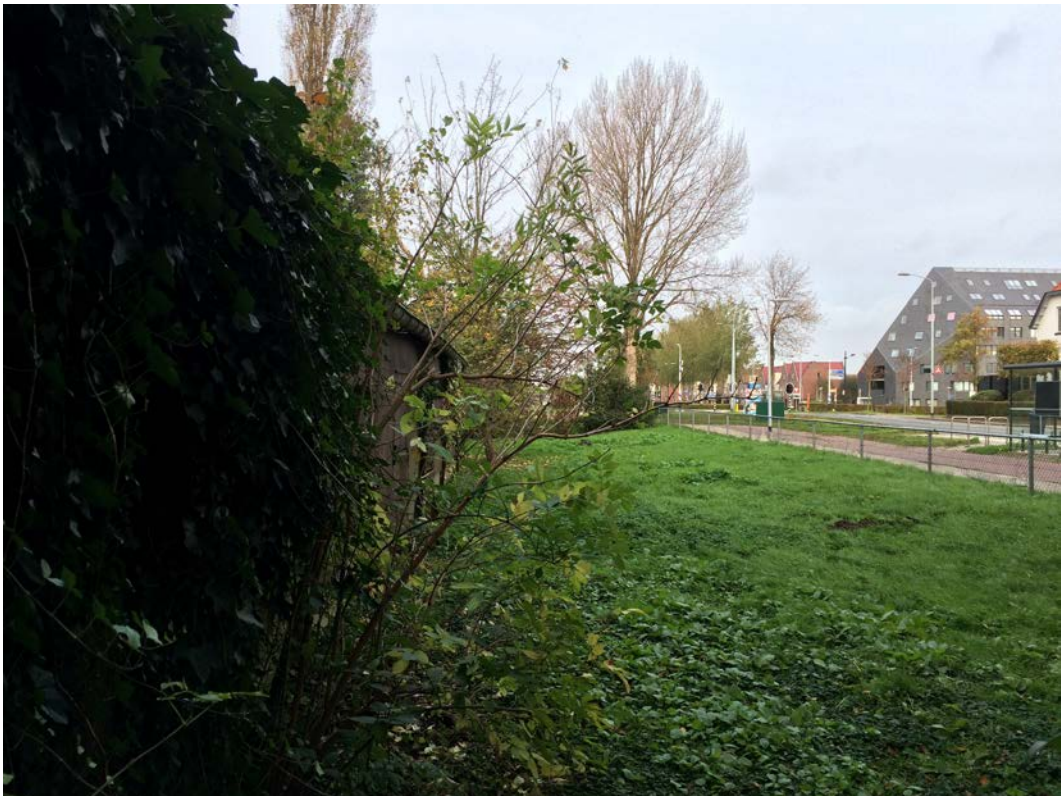
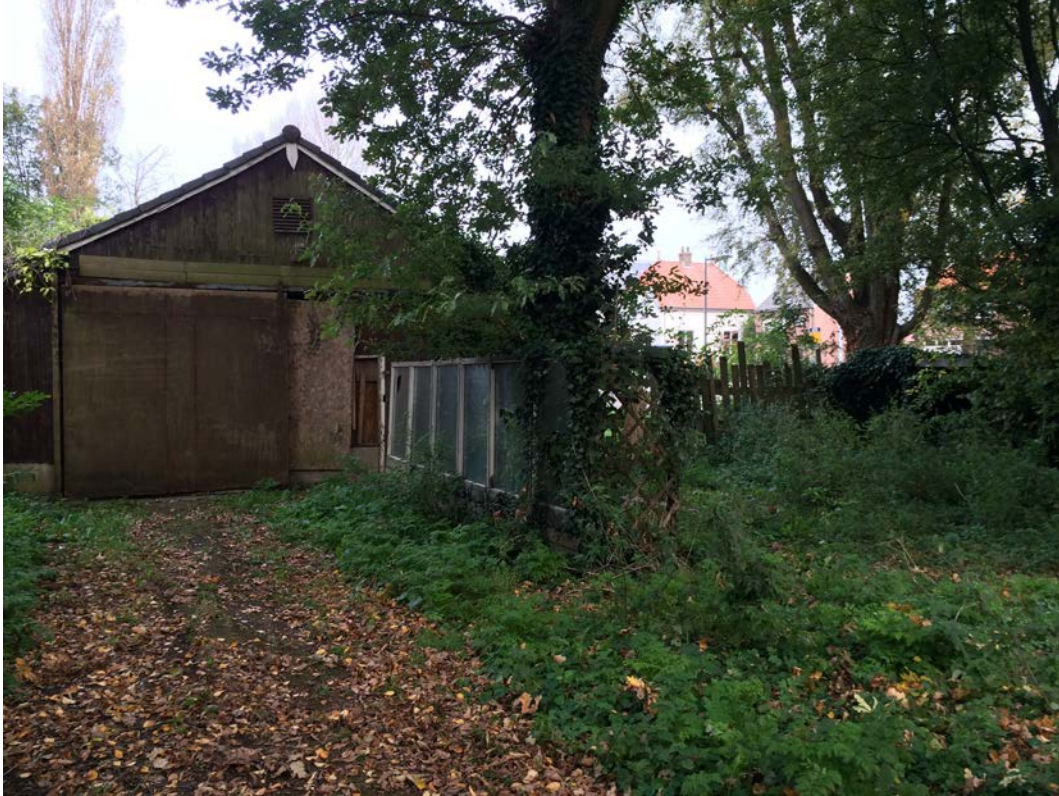
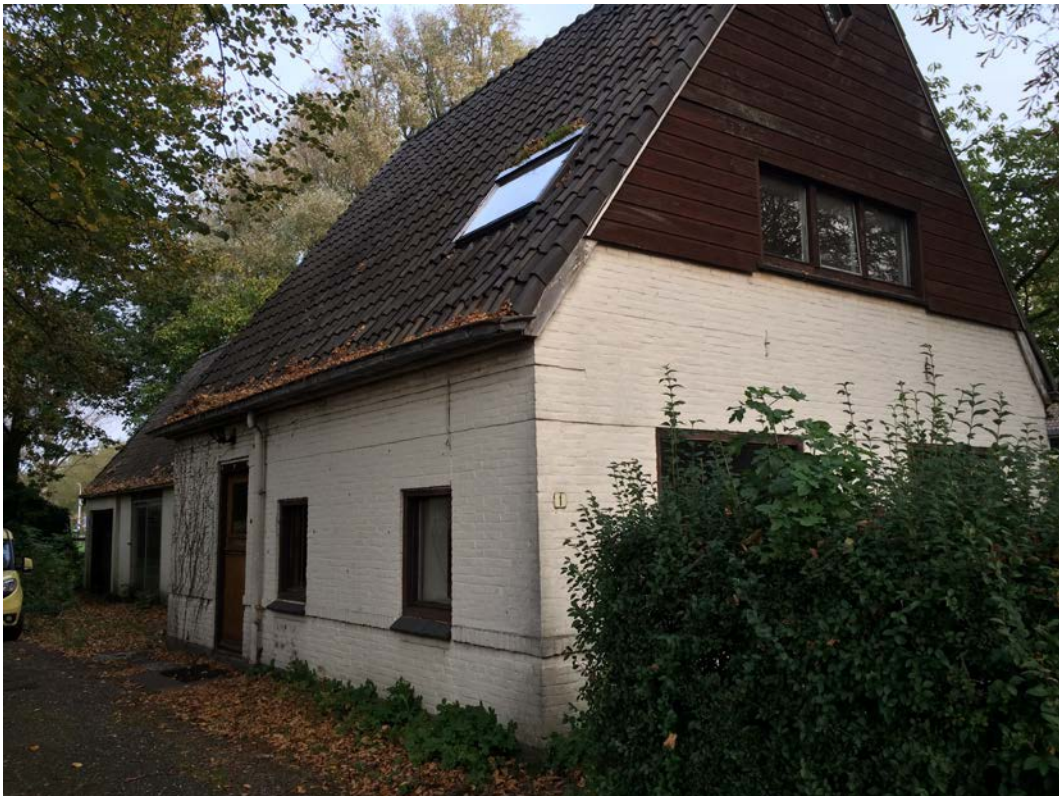
Bijlage 6. Foto's

Bij de inspectie werden op het maaiveld geen stukjes asbestverdacht materiaal aangetroffen.

Er is geen asbestverdacht materiaal op het maaiveld of in de opgegraven/opgeboorde grond aangetroffen.

De ligging van de locatie is aangegeven op de topografische kaart en op de kadastrale kaart (bijlage 1). In bijlage 6 zijn foto's van de locatie opgenomen.
