# **Verkennend bodemonderzoek + asbest in grond**

## **R18-B294**

**Sportveldweg 7  
Nieuw-Vennep**

**april 2018**

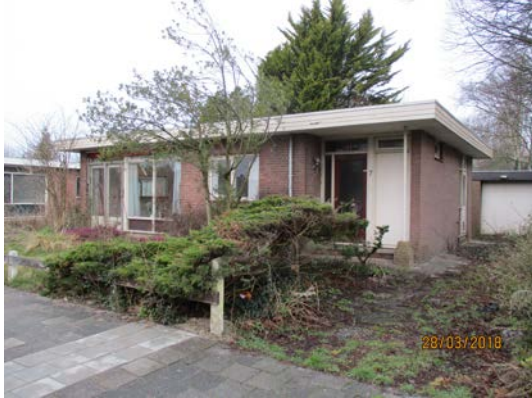
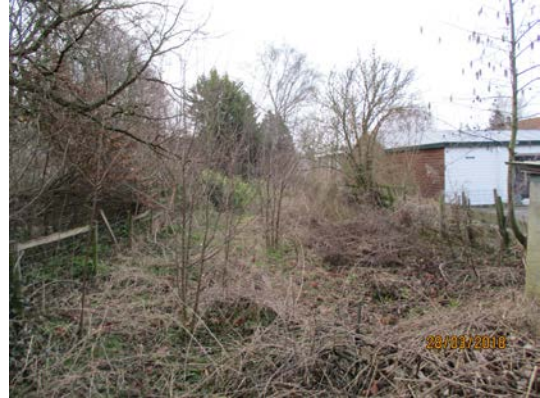
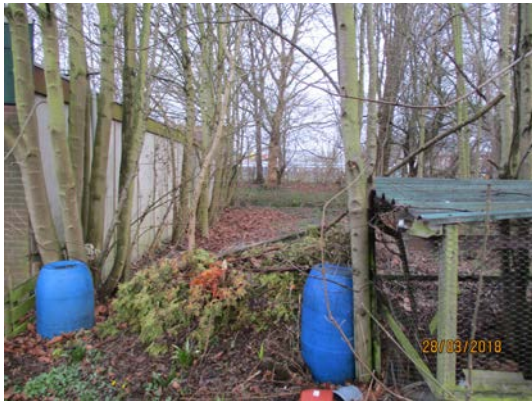
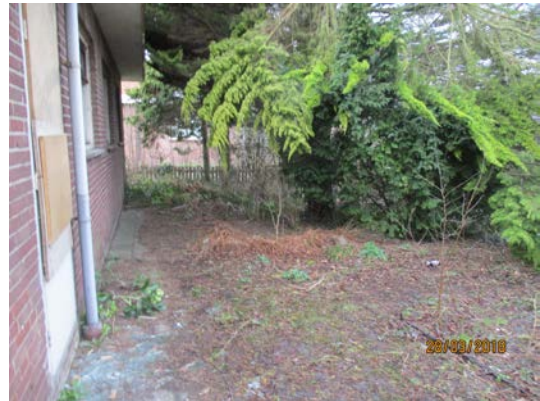
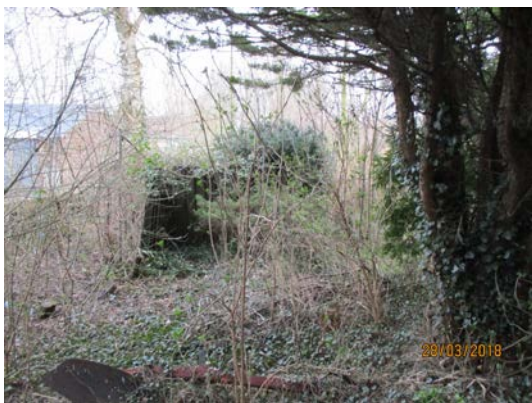
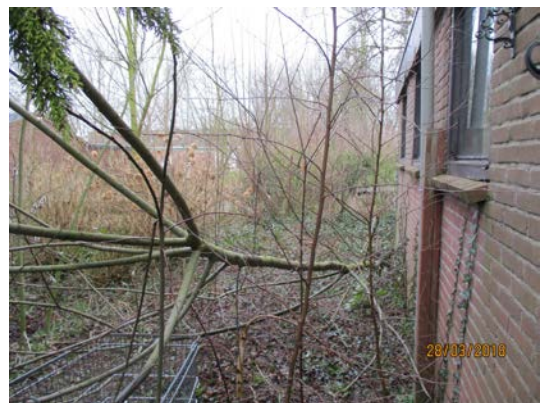
**Bijlage 9. Foto's**

Bij de inspectie werden op het maaiveld geen stukjes asbestverdacht materiaal aangetroffen.
