**RAPPORT**

VERKENNEND BODEMONDERZOEK EN  
VERKENNEND ASBEST IN GROND ONDERZOEK

IJWEG NIEUW-VENNEP

**PROJECT: N200088**

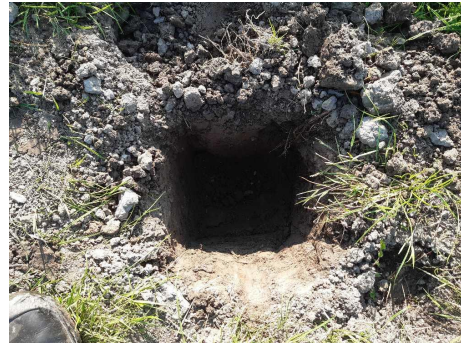
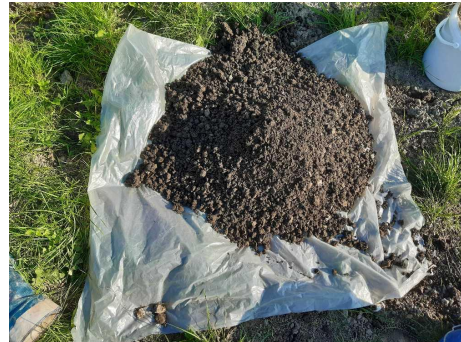
meetpunt G01  
22710261

type **inspectiegat**  
datum **14-09-2020**  
boormeester **RL**

meetpunt G01, laag 0-50  
22710266

De vrijkomende materialen zijn geïnspecteerd op de aanwezigheid van asbestverdachte materialen. Hierbij is zintuiglijk geen asbestverdacht materiaal waargenomen. Van de fijne fractie is één mengmonster samengesteld welke op de aanwezigheid van asbest is geanalyseerd.

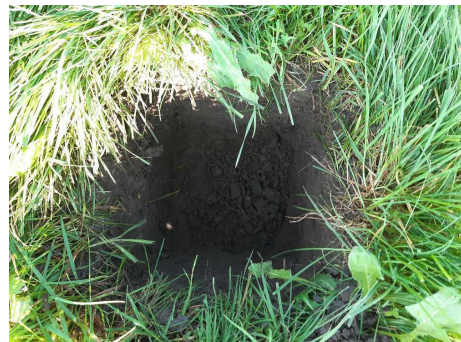
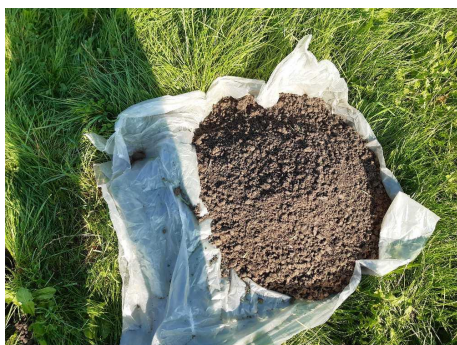
meetpunt G02  
22710262

type **inspectiegat**  
datum **14-09-2020**  
boormeester **RL**

meetpunt G02, laag 0-50  
22710267

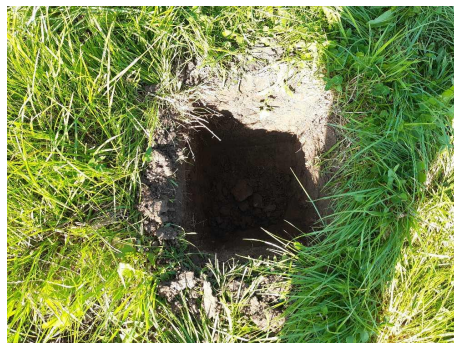
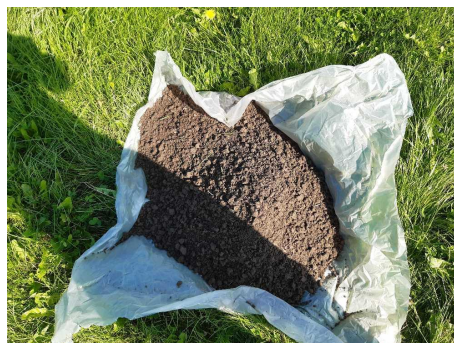
meetpunt G03  
22710265

type **inspectiegat**  
datum **14-09-2020**  
boormeester **RL**

meetpunt G03, laag 0-50  
22710270

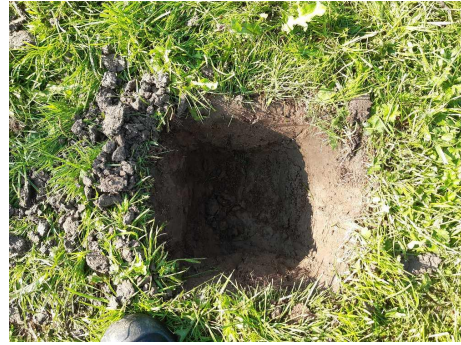
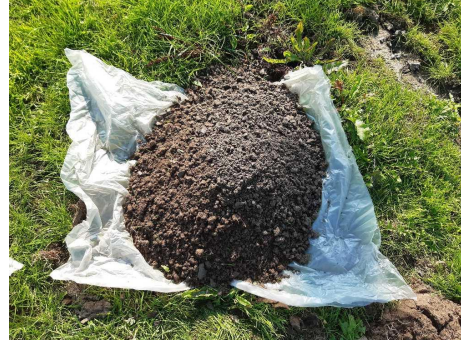
meetpunt G04  
22710263

type inspectiegat  
datum 14-09-2020  
boormeester RL

meetpunt G04, laag 0-50  
22710268

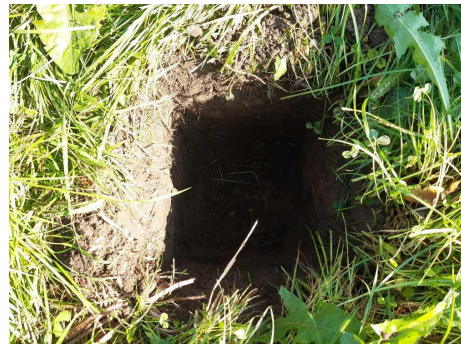
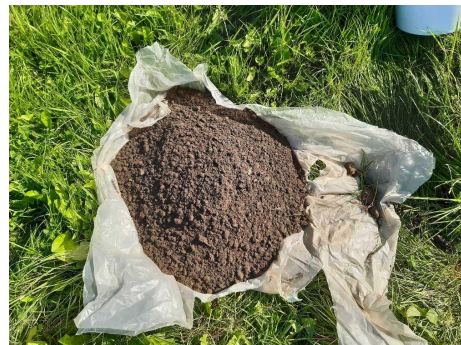
meetpunt G05  
22710264

type inspectiegat  
datum 14-09-2020  
boormeester RL

meetpunt G05, laag 0-50  
22710269
