Project: vrijstaande woning Heemskerk  
Gemeente: Heemskerk  
Aanvrager: [REDACTED]  
Organisatie: ARCHITECTBNA.NL

**ASBESTINVENTARISATIERAPPORT  
CONFORM SC-540**

woning

Naam project : woning  
Projectadres : [REDACTED] Heemskerk  
Datum onderzoek : 15 april 2013  
Projectnummer : 113167

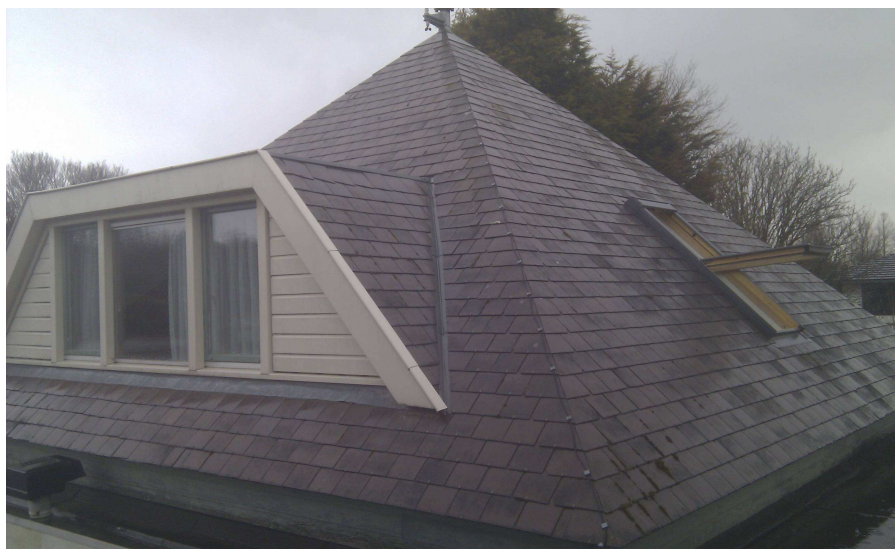
**Fotonummer 1**

daklei

De daklei is met haakjes bevestigd en kunnen in het geheel worden verwijderd.

Op het dak van de woning liggen asbesthoudende daklei. De daklei is met beugels bevestigd. De lei kan zonder beschadiging van de beugels worden verwijderd. De asbesthoudende daklei dient in een buitensituatie onder risicoklasse 1 worden verwijderd. Zie hiertoe de werkmethode SMA-rt in bijlage 3 van dit rapport.

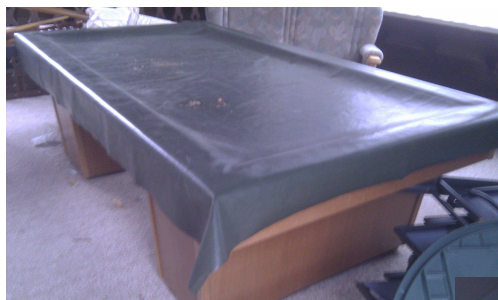
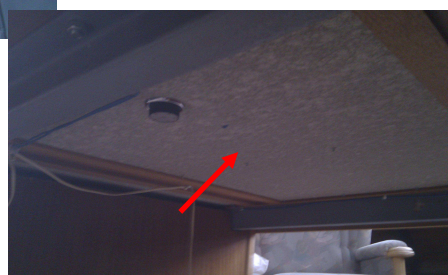
**Fotonummer 2**

**Plaatmateriaal biljart**

*onderzijde  
biljart*

Uitsluitend risicoklasse 1 indien het asbesthoudende plaatmateriaal in het geheel met het biljart wordt ingepakt en afgevoerd. Zie hiertoe de werkmethode SMA-rt in bijlage 3 van dit rapport.

Het bemonsterde plaatmateriaal aan de onderzijde van het biljart bevat asbest. Uitsluitend als het plaatmateriaal in het geheel met het biljart wordt ingepakt en als geheel wordt verwijderd, dan kan verwijdering onder risicoklasse 1 plaats vinden. Indien het asbesthoudende plaatmateriaal van het biljart worden gemonteerd dan dient de SMA-rt werkmethode te worden aangepast met mogelijk een hogere risicoklasse tot gevolg.
