Verkennend bodemonderzoek 'De Slottuin' te Heemstede

Projecttitel : Verkennend bodemonderzoek 'De Slottuin'
te Heemstede

Projectcode : BB15

Datum : 18 mei 2011

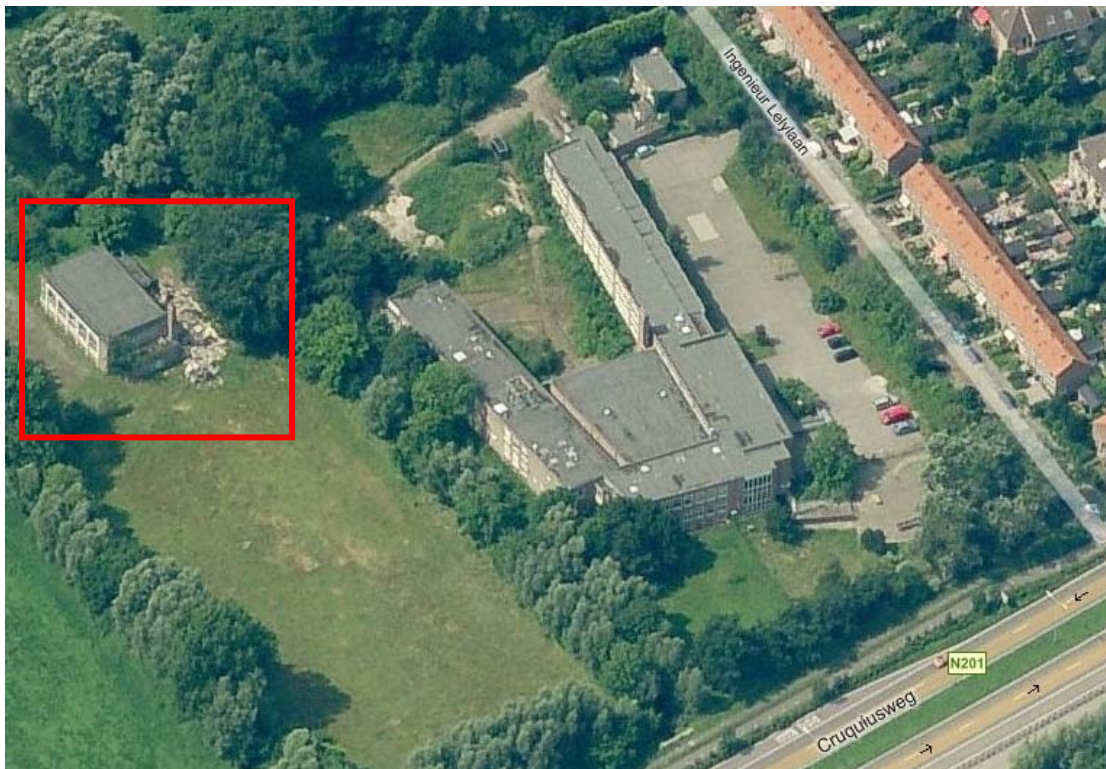
Figuur 1: Locatie gymzaal en puin

In 2009 heeft ter plaatse van de gymzaal een brand plaatsgevonden. Na de brand is de gymzaal gesloopt. Onbekend is of bij de brand asbest is vrijgekomen. Bij bestudering van de luchtfoto's (bron: Bingmaps) is de (afgebrande) gymzaal waargenomen. Op onderstaande foto is dit weergegeven.

Uit de gegevens blijkt dat het puin en brokstukken na de brand (en mogelijk van de sloop) aan de noordwest zijde van het pand zijn gestort. De directe omgeving van de gymzaal is derhalve verdacht op de aanwezigheid van asbest. Op deze locatie vindt geen herontwikkeling plaats.

Op basis van de beschikbare gegevens uit het vooronderzoek wordt geconcludeerd dat er geen aanwijzingen zijn voor de aanwezigheid van verontreinigingen. Ten aanzien van asbest betreft het terrein een verdachte locatie in verband met de aanwezige bebouwing uit 1969. Dit is een tijdsperiode waarin regelmatig asbest werd toegepast. Dit geldt eveneens voor het terreindeel bij de voormalige gymzaal.
