Opdrachtgever : Woningcorporatie Woonwaard  
Contactpersoon : de heer E. Rijsenbrij  
Postbus of adres : Hertog Aalbrechtweg 30  
Postcode + plaats : 1823 DL Alkmaar

Datum : 25 juli 2013  
Rapportnummer : 13099- rap1  
Status : definitief

**RAPPORT  
NADER ASBEST IN GROND  
ONDERZOEK  
GERARD DOUPLANTSOEN  
TE HEERHUGOWAARD  
kadastraal (sectie G, nr:117)**

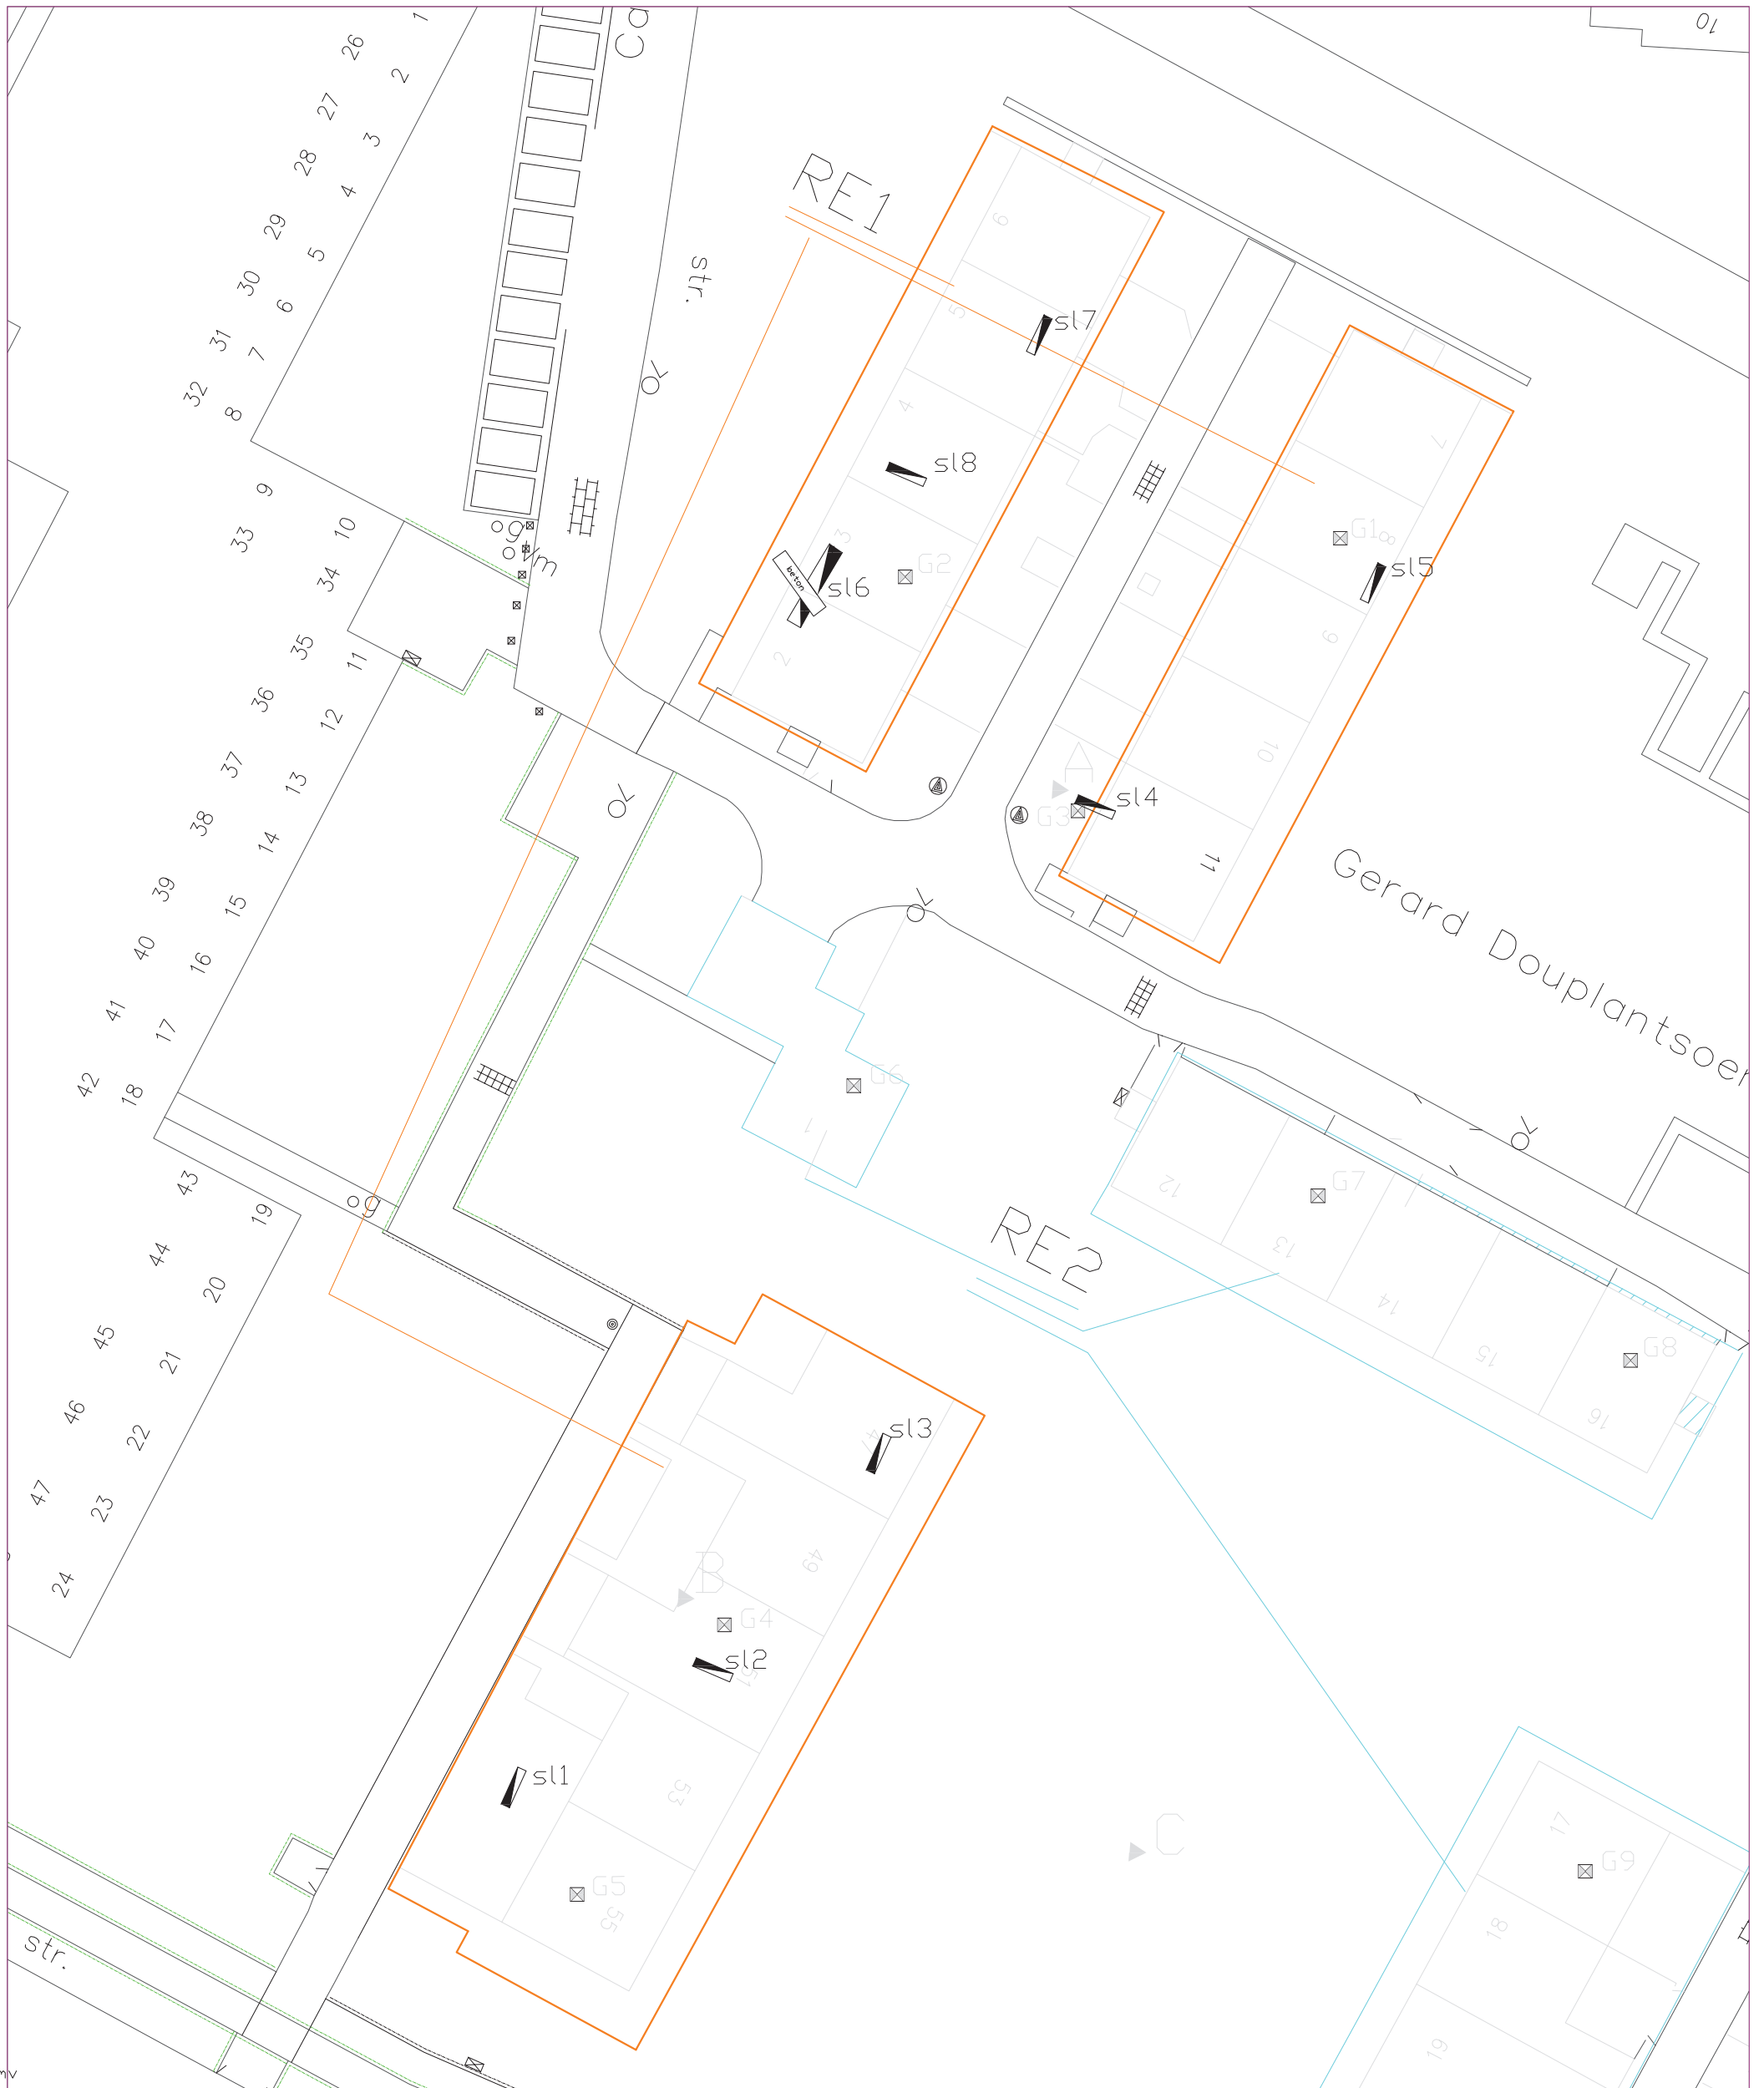
Bovenaanzicht  
onderzoekslocatie

Uit de veldwaarnemingen blijkt dat ter plaatse van het noordwestelijke bouwblok, ter plaatse van sl6, een soort stortplaatsje is aangetroffen. Verder blijkt dat over het algemeen in de bovengrond zwakke tot matige bijmengingen met puin zijn waargenomen. Opgemerkt wordt dat daarbij geen asbestverdachte materialen op het maaiveld en in de grond zijn waargenomen.

De locaties van de sleuven zijn weergegeven in een tekening, opgenomen in **bijlage 2**. De opgeboorde grondslag is beschreven en zintuiglijk beoordeeld op kleur, textuur en eventuele bijzonderheden. De profielbeschrijvingen zijn opgenomen in **bijlage 3**.

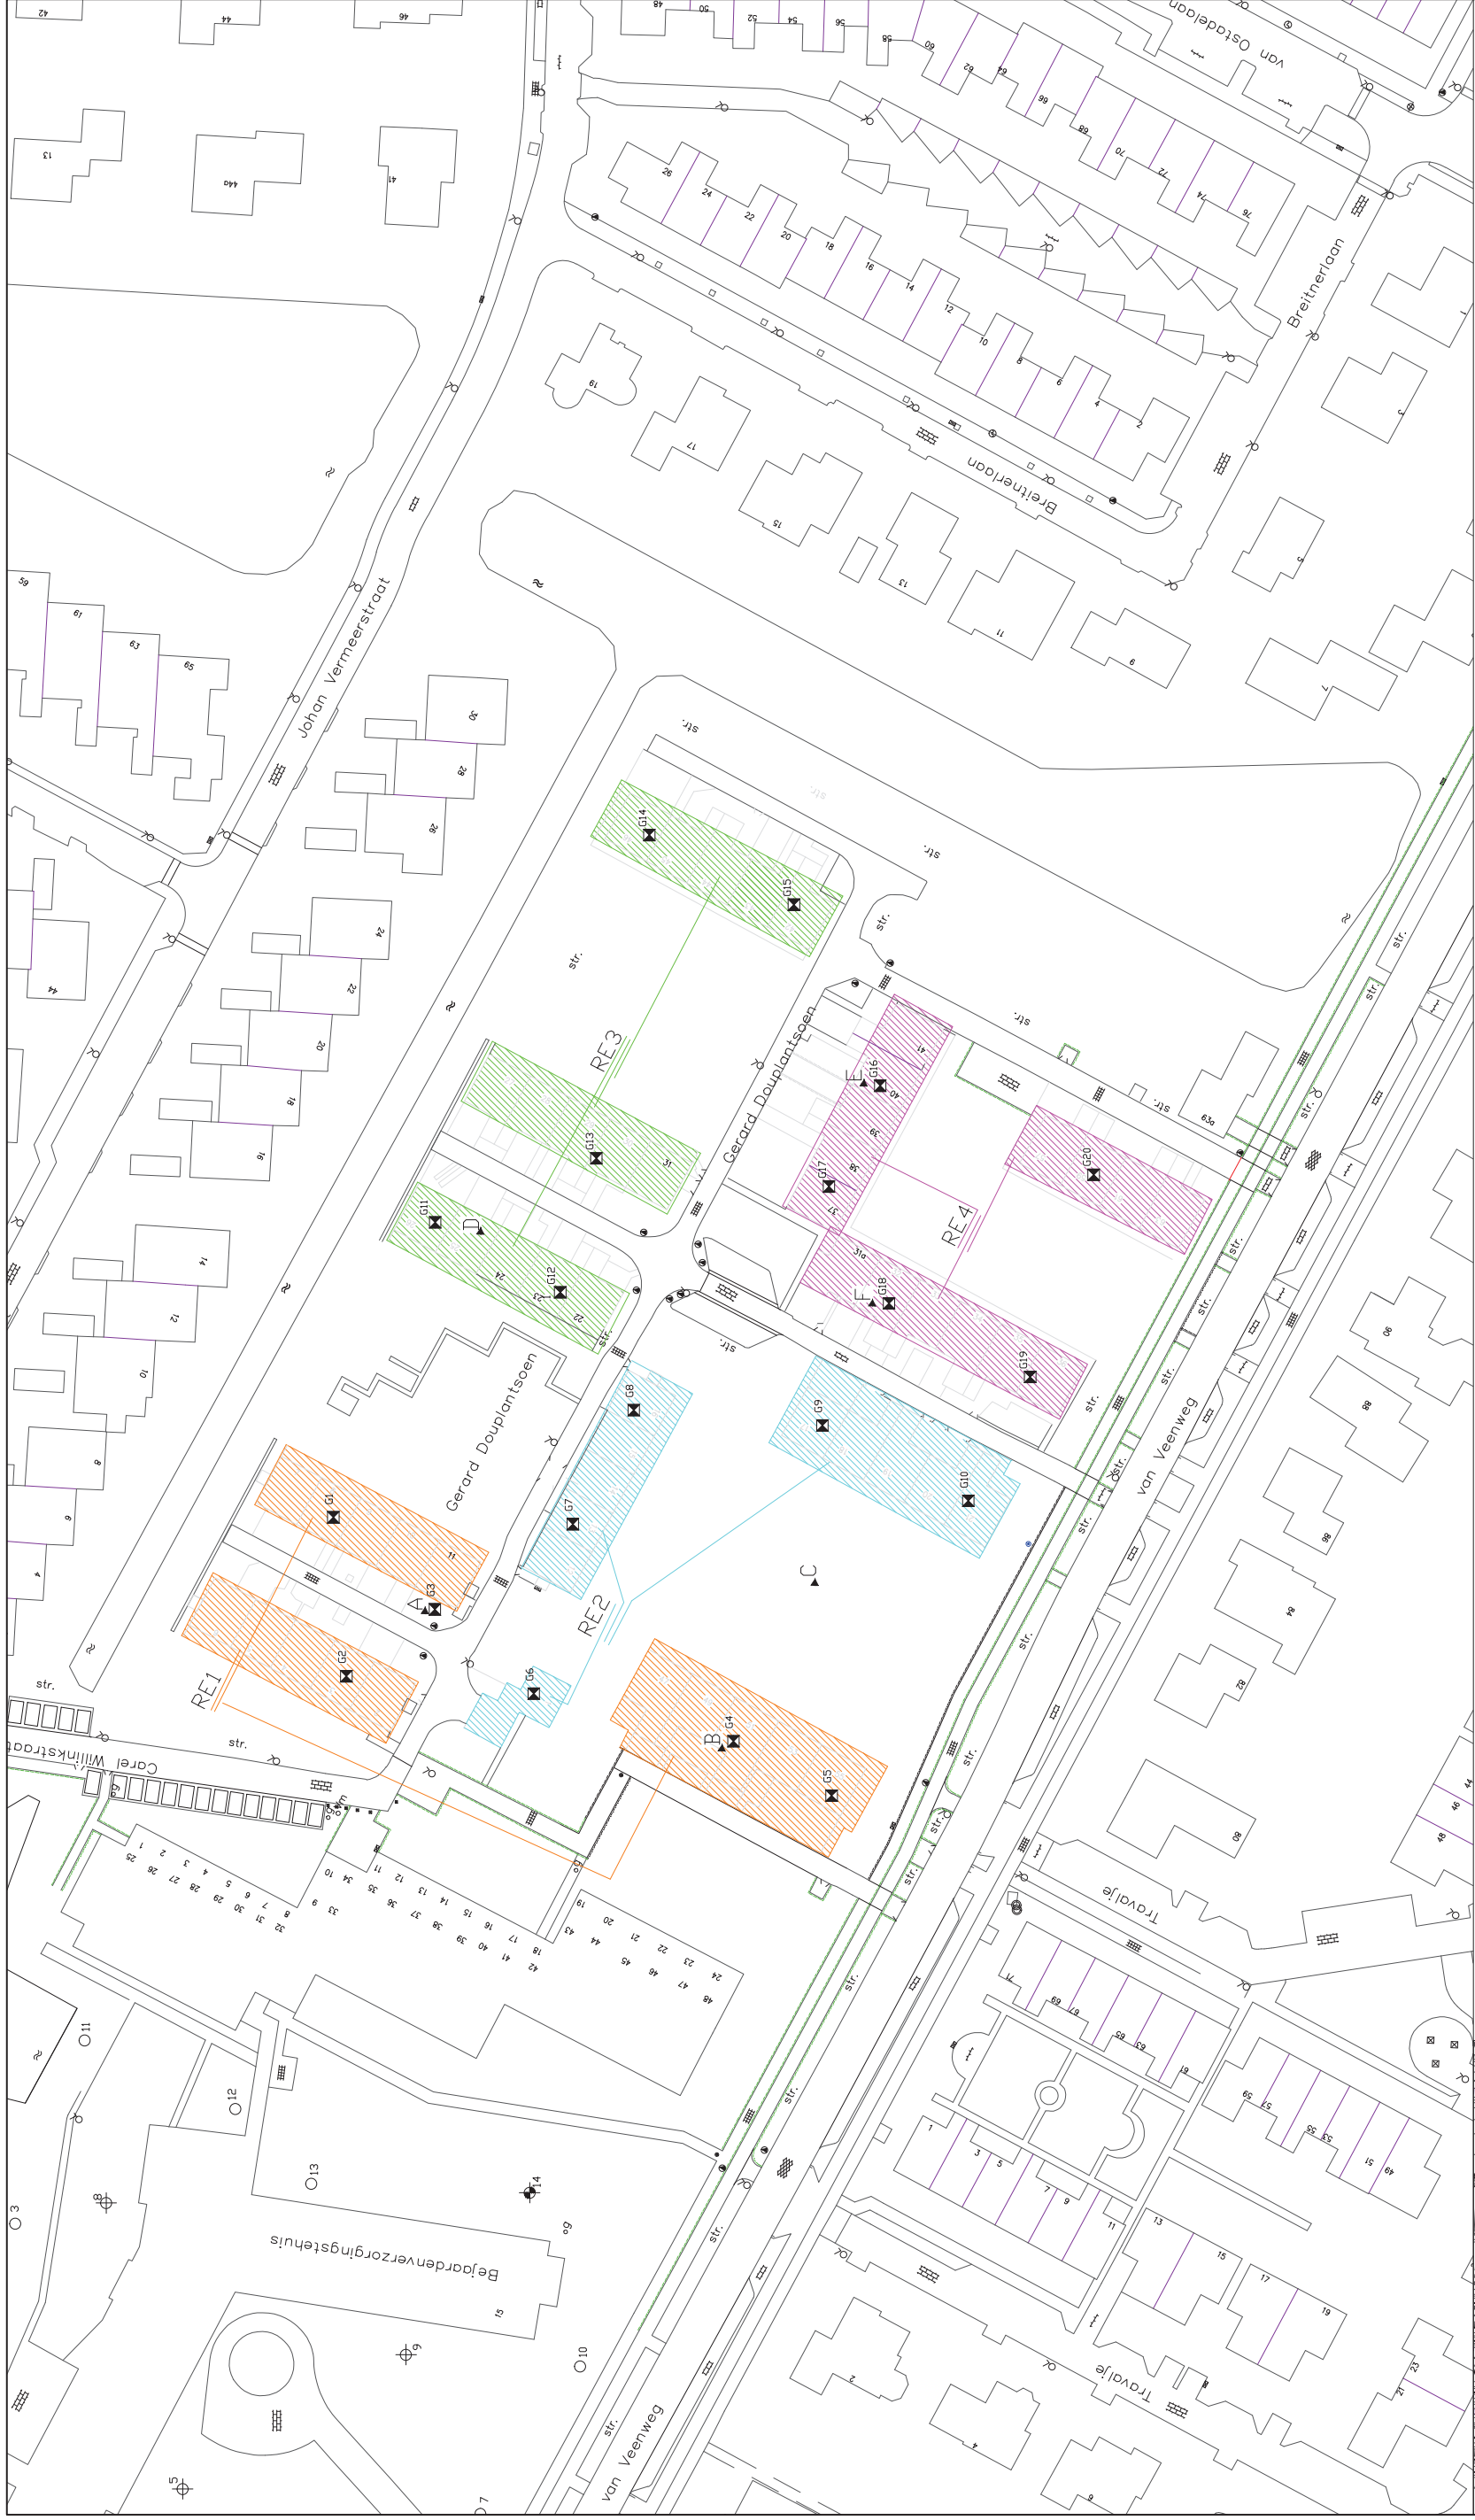
**BOVENAANZICHT ONDERZOEKSLOCATIE** **SCHAAL 1:1000**

Uit de onderzoeksresultaten blijkt dat op verschillende plaatsen op het maaiveld asbest is aangetroffen. Ook op het maaiveld buiten de bouwblokken is asbestverdacht materiaal waargenomen.

Ter plaatse van de drie westelijk gelegen voormalige bouwblokken (RE-1) is op het maaiveld ter plaatse van G4 en in de grond asbesthoudend materiaal aangetroffen, waarvan het totaal gewogen gemiddelde gehalte de interventiewaarde niet overschrijdt. De bovengrens van het gewogen asbestgehalte in de grond overschrijdt de interventiewaarde daarentegen wel. Als het gehalte asbest de bovengrens overschrijdt dient een nader onderzoek uitgevoerd naar de mate en omvang van de verontreiniging met asbest.

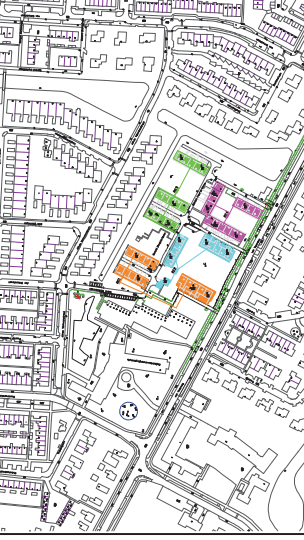
Locatie	Gerard Douplantsoen te Heerhugowaard
Titel	Verkenning onderzoek asbest in de bodem
opdrachtgever:	Kwinfra Civieltechnische adviesbureau
Projectnr	12190
Tek.nr	12190-1
Datum	Juli 2013
Schaal	zie tekening

RE1		onderzoekslocatie		RE3		graafgat 50 cm 50 x 0,5 m -rv		vindt plaatsen asbest op maaiveld		oppervlaktewater
	RE2		verkenning bodemonderzoek		RE3		graafgat 50 cm 50 x 0,5 m -rv		vindt plaatsen asbest op maaiveld		oppervlaktewater
	RE3		graafgat 50 cm 50 x 0,5 m -rv		RE3		graafgat 50 cm 50 x 0,5 m -rv		vindt plaatsen asbest op maaiveld		oppervlaktewater
	RE4		vindt plaatsen asbest op maaiveld		RE3		graafgat 50 cm 50 x 0,5 m -rv		vindt plaatsen asbest op maaiveld		oppervlaktewater

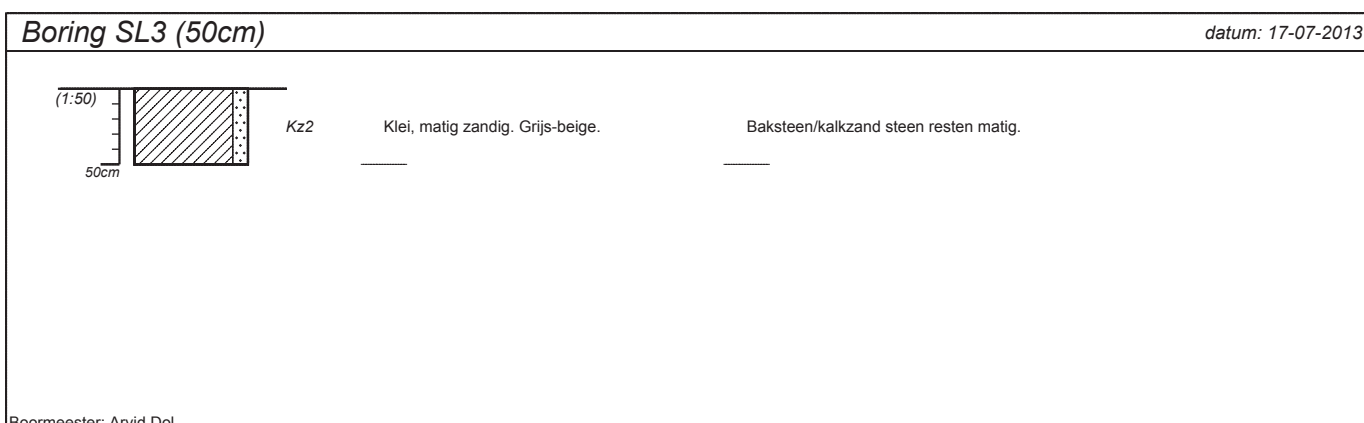
**Kz3**      Klei, sterk zandig. Grijs-beige.      Puin matig, beton resten tegeltjes zwak.

**Ks4h2**      Klei, uiterst siltig, matig humeus. Grijs-bruin.      Kool/avi-as zwak, puin matig, afval zwak, brokken gewapend beton matig, baksteen/kalkzand steen resten zwak, glasresten zwak.

**Ks4**      Klei, uiterst siltig. Grijs-beige. IJzer/Oer/Gley zwak.      --

**Kz2**      Klei, matig zandig. Grijs-blauw.      Kool/avi-as zwak, baksteen/kalkzand steen resten zwak.
