**Verkennend  
bodemonderzoek  
Oosterzijweg 94 te Heiloo**

Projecttitel : Verkennend bodemonderzoek  
Oosterzijweg 94 te Heiloo

Projectcode : BE28

Datum : 8 maart 2013

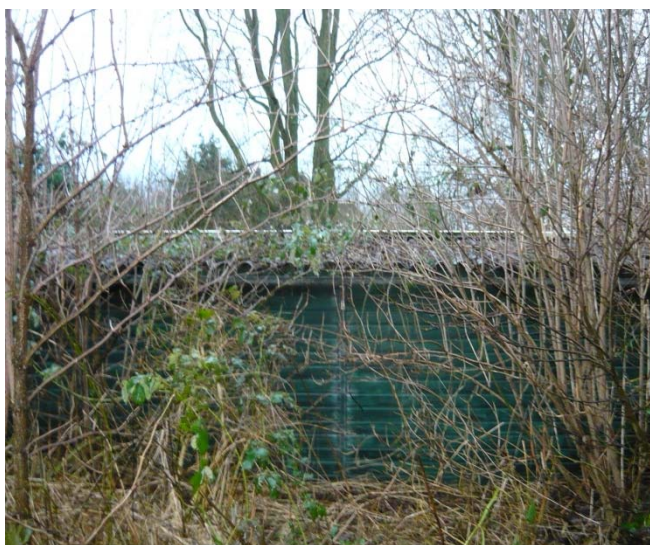
**Foto 1:** Schuur met dak van golfplaten van asbestverdacht materiaal.

De bodem is, in verband met de aanwezigheid van asbestverdachte materialen op de locatie, "formeel" verdacht op de aanwezigheid van asbest (NEN 5707). Daar de aangetroffen platen in goede staat verkeren is er geen directe aanleiding om een bodemverontreiniging met asbest te verwachten. In onderhavig bodemonderzoek in het kader van het nieuwe bestemmingsplan wordt geen nader onderzoek naar de aanwezigheid van asbest in de grond uitgevoerd.

Op de locatie zijn asbestverdachte materialen aangetroffen (in goede staat). Aan het maaiveld en in de grond is geen asbestverdacht materiaal of niet-natuurlijke bijmenging waargenomen. Voorafgaand aan herontwikkeling op de locatie dient het asbestverdachte materiaal te worden geïnventariseerd door een gespecialiseerd bureau. Nadat het asbest is verwijderd dient een vrijgave te worden afgegeven waarna vrij kan worden gewerkt op de locatie.

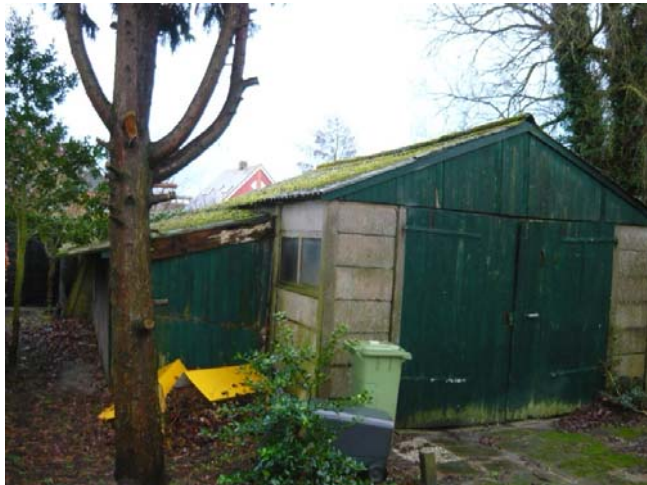
**Foto 2:** Schuur naast woning met dak van golfplaten van asbestverdacht materiaal.

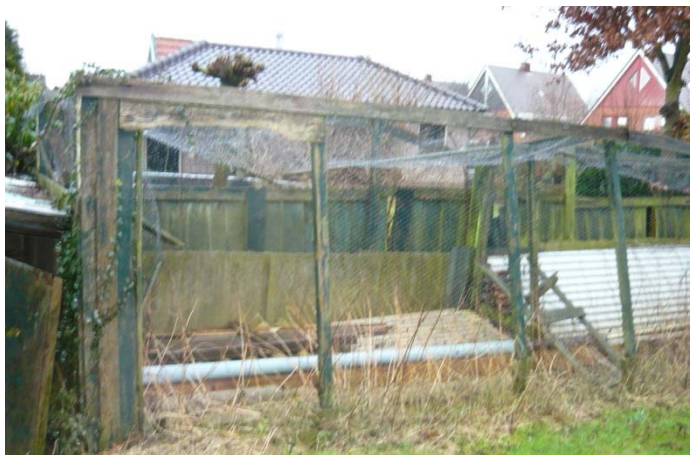
**Foto 3:** Hok met rechtopstaande schotten van asbestverdacht materiaal.
