Verkennd bodemonderzoek  
conform de NEN 5740  
aan de  
**Hoge Naarderweg 55 en 's-Gravelandseweg 72**  
**te Hilversum**

Opdrachtgever : Fremarona BV  
Soestdijkerstraatweg 62  
1213 XE HILVERSUM

Projectnummer : BO14164  
Datum : 10 juli 2014

**Milieutechniek ZVS Eemnes BV**

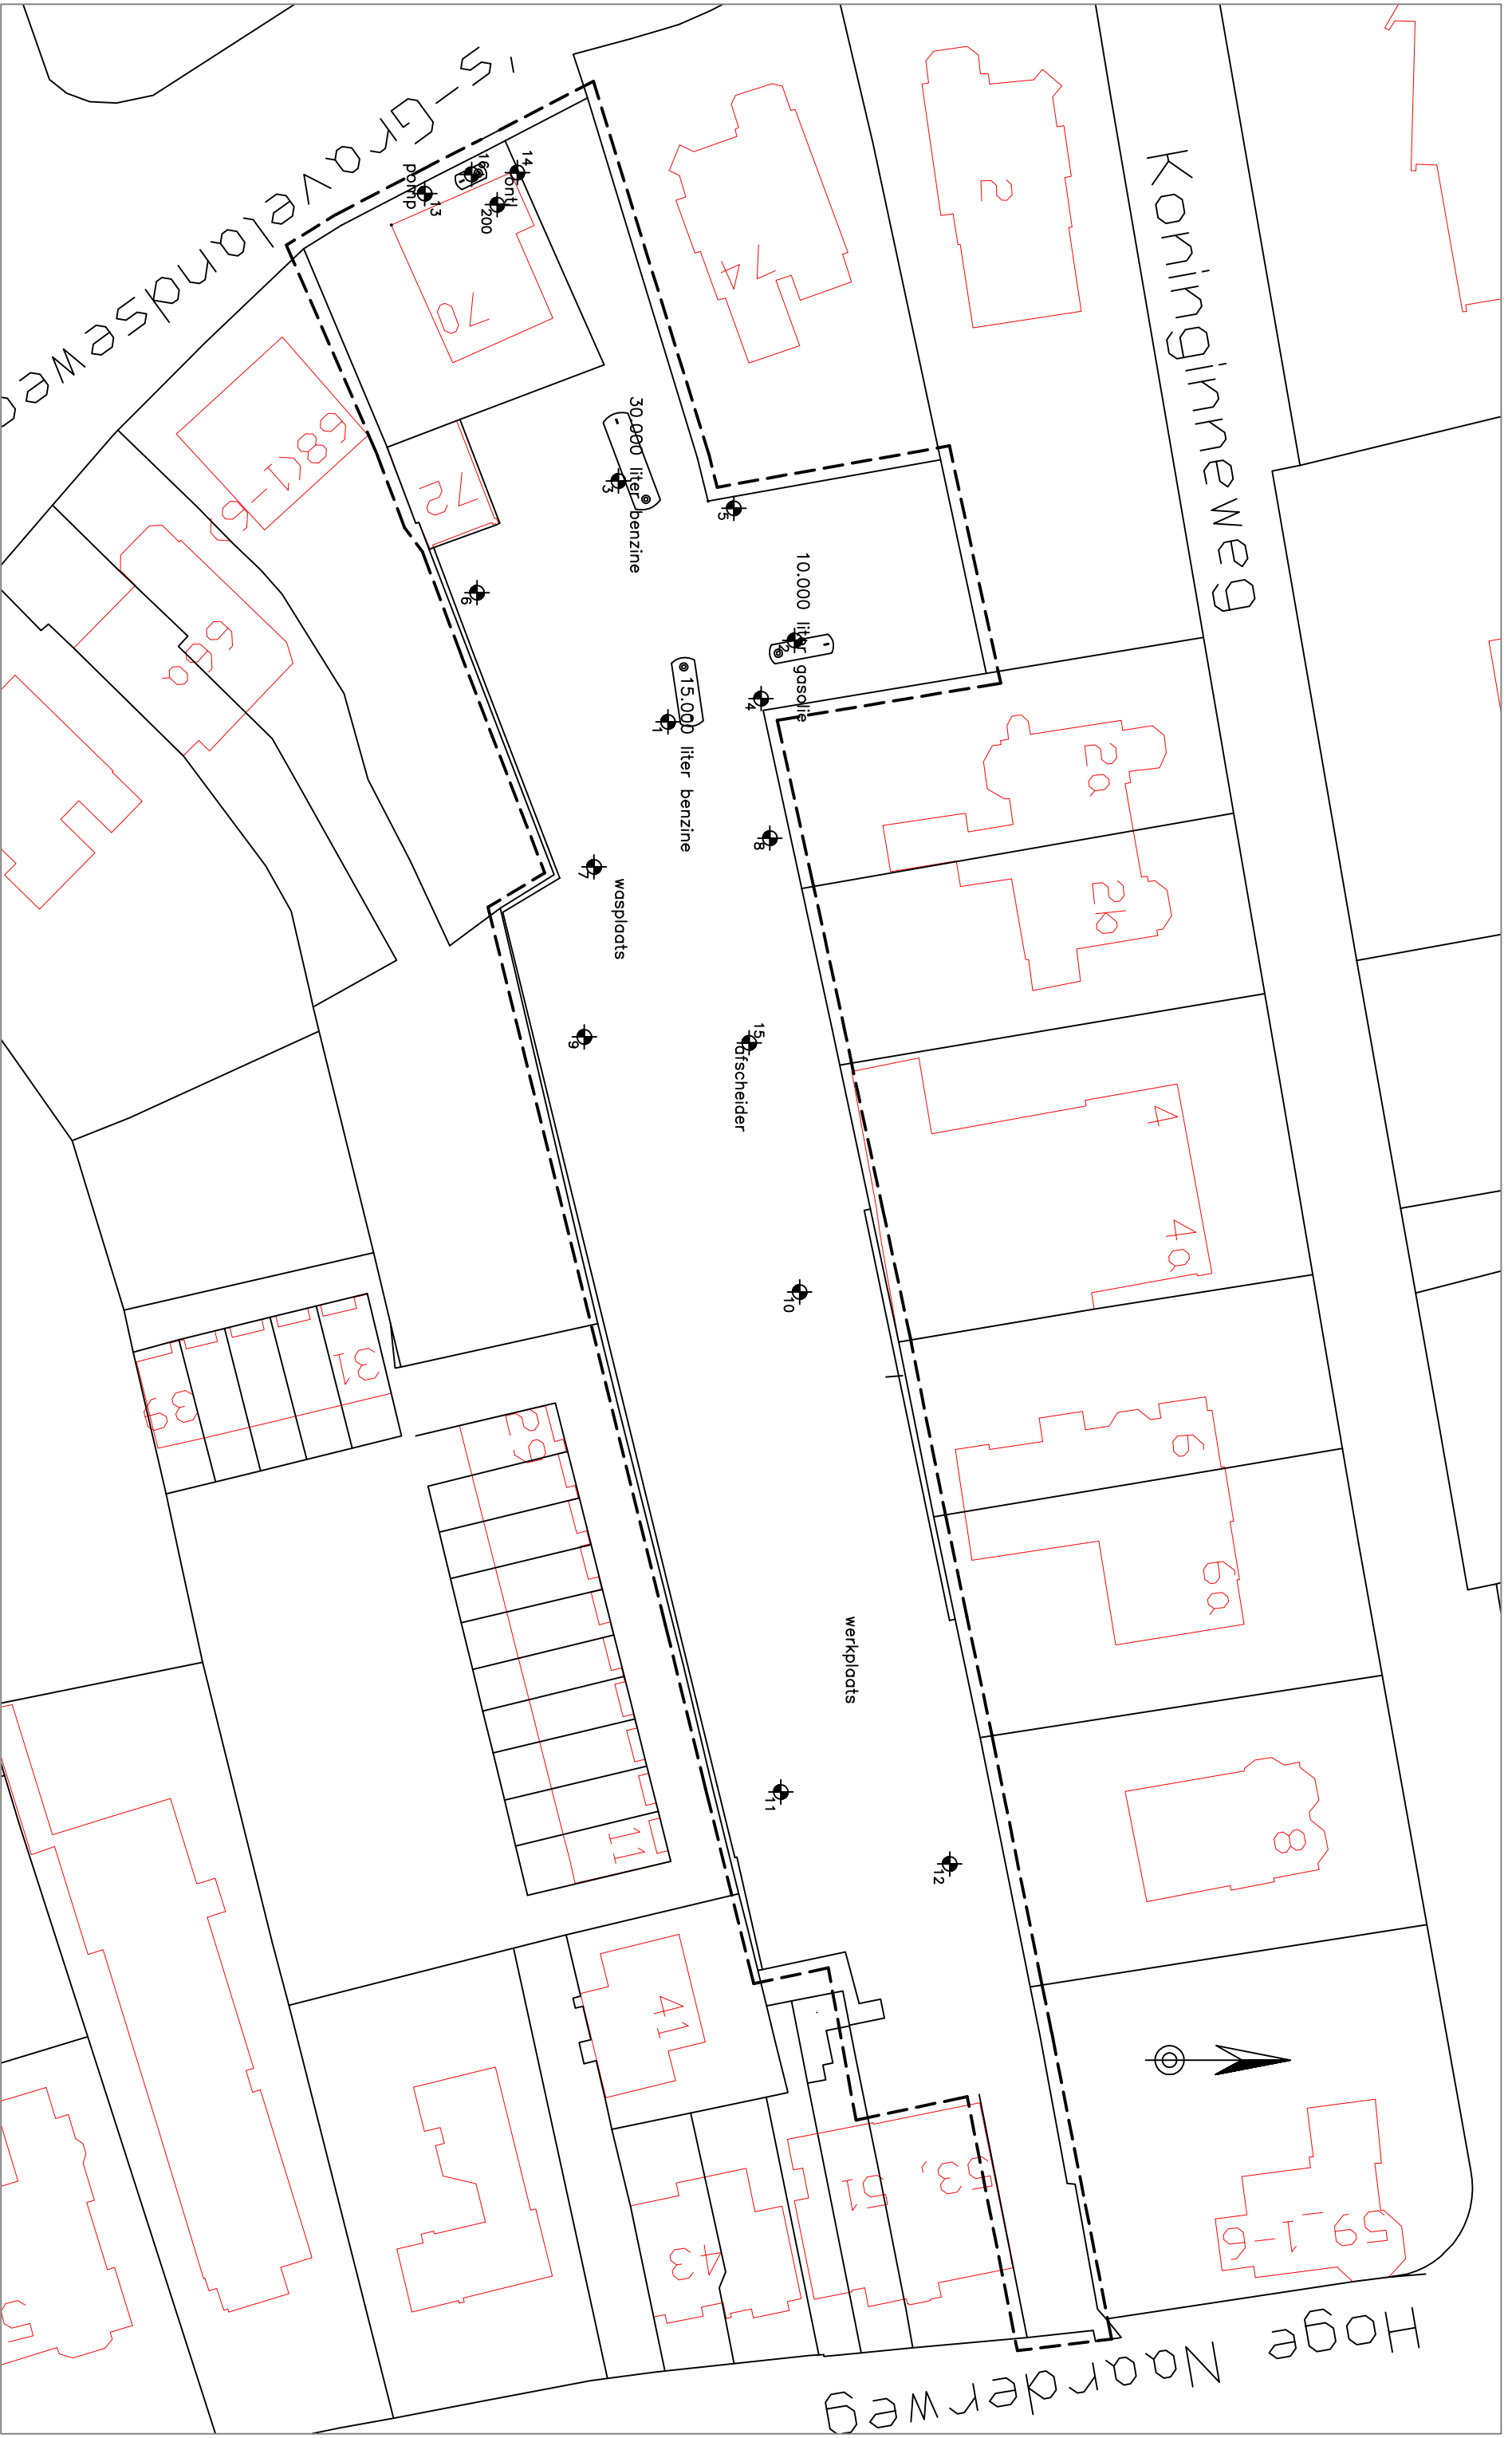
- Boorlocaties -

De boorlocaties zijn weergegeven in bijlage 2. De bodemprofielen staan beschreven in bijlage 3. De grondmonsters zijn afzonderlijk verpakt, geconserveerd en naar het laboratorium gebracht. Het samenstellen van de mengmonsters is uitgevoerd door het laboratorium. In totaal zijn 7 grond(meng)monsters ter analyse aangeboden aan het laboratorium.

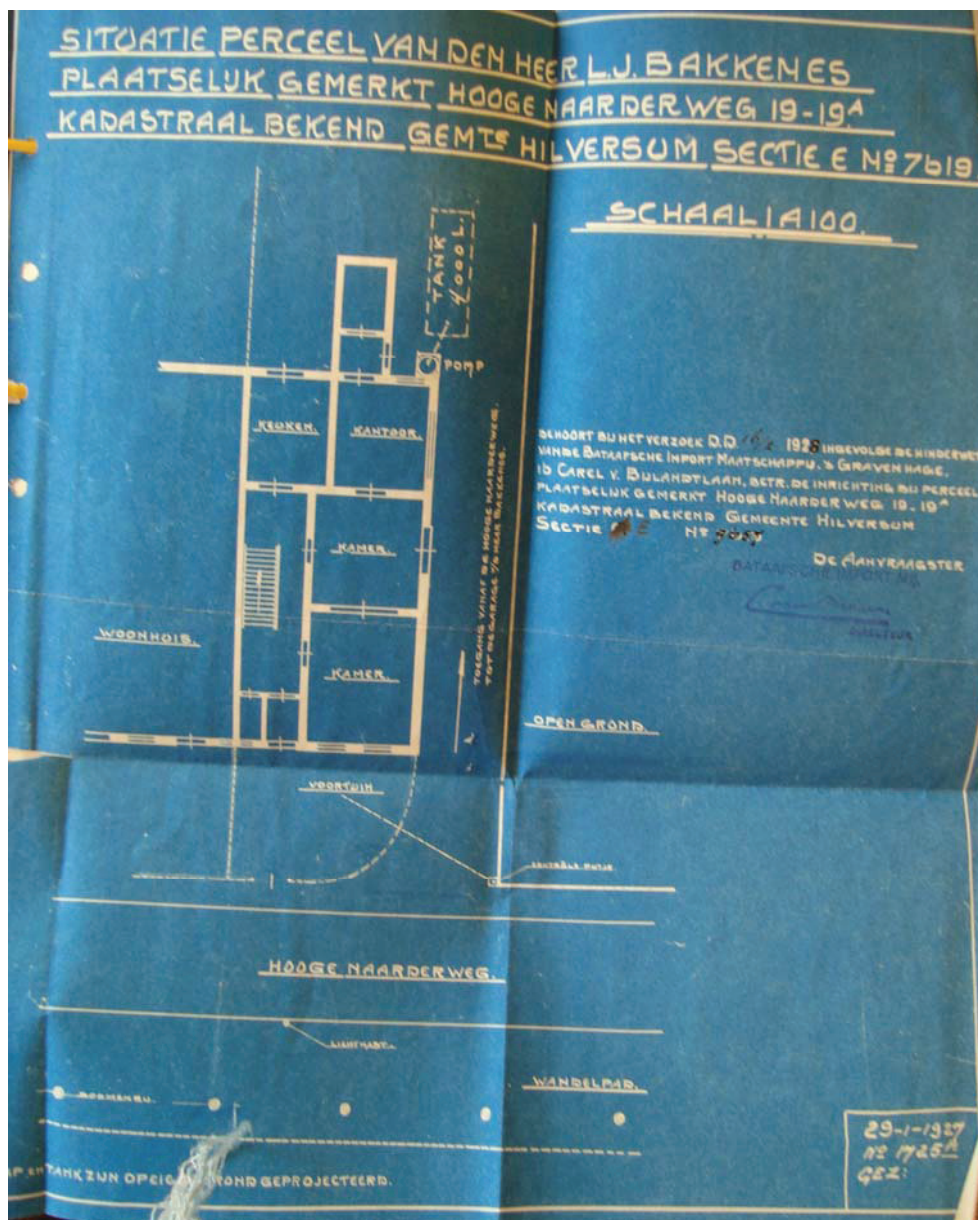
Kaart uit de Hinderwetvergunningsaanvraag van de Bataafsche Import Maatschappij voor het oprichten van een benzinebewaarpplaats in 1927.

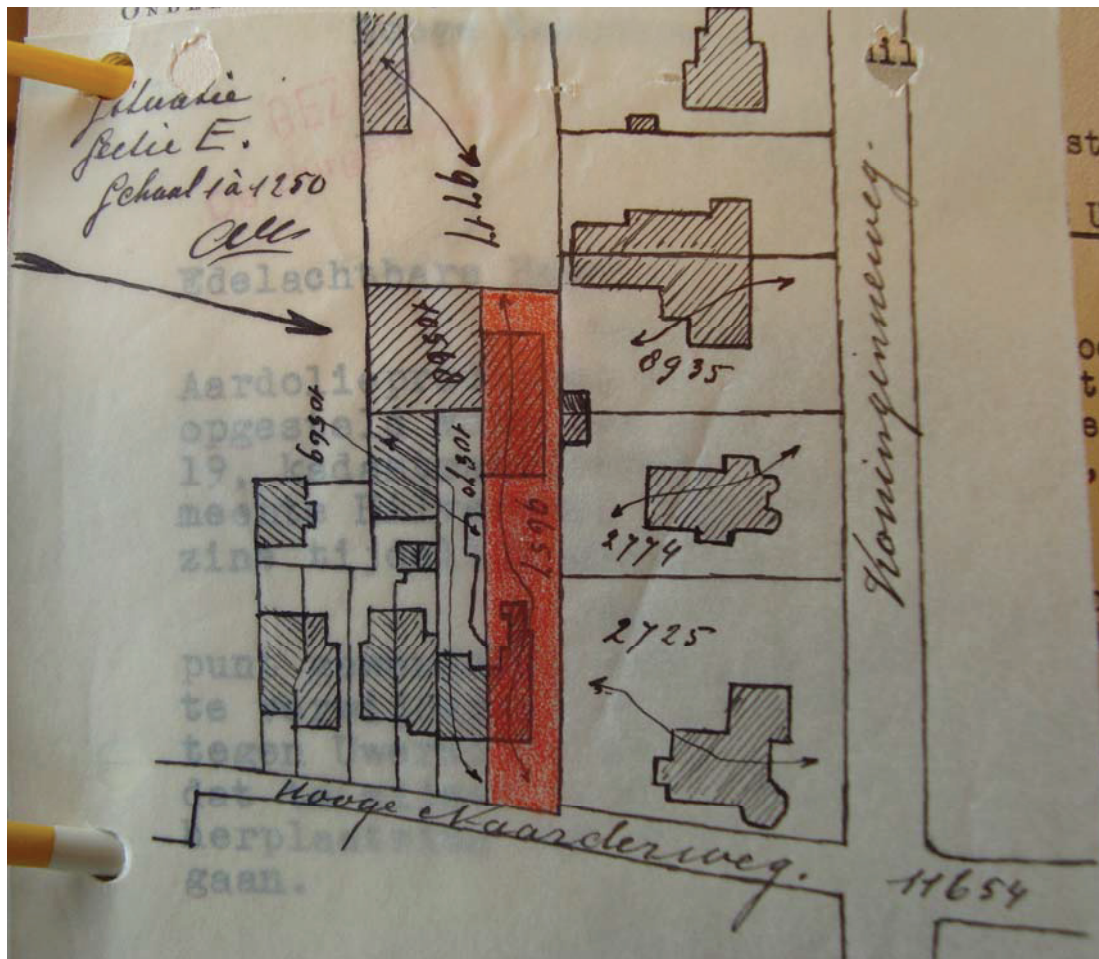
Kaart uit de Hinderwetvergunningsaanvraag voor het wijzigen van de oprichting van de benzinebewaarpplaats met ondergronds reservoir uit 1933.
