Verkennd bodemonderzoek  
conform de NEN 5707  
aan de  
**Hoge Naarderweg 55 / 's-Gravelandseweg 72**  
**te Hilversum**

Contactpersoon : de heer T. Meijer  
Tel : 06-54617875

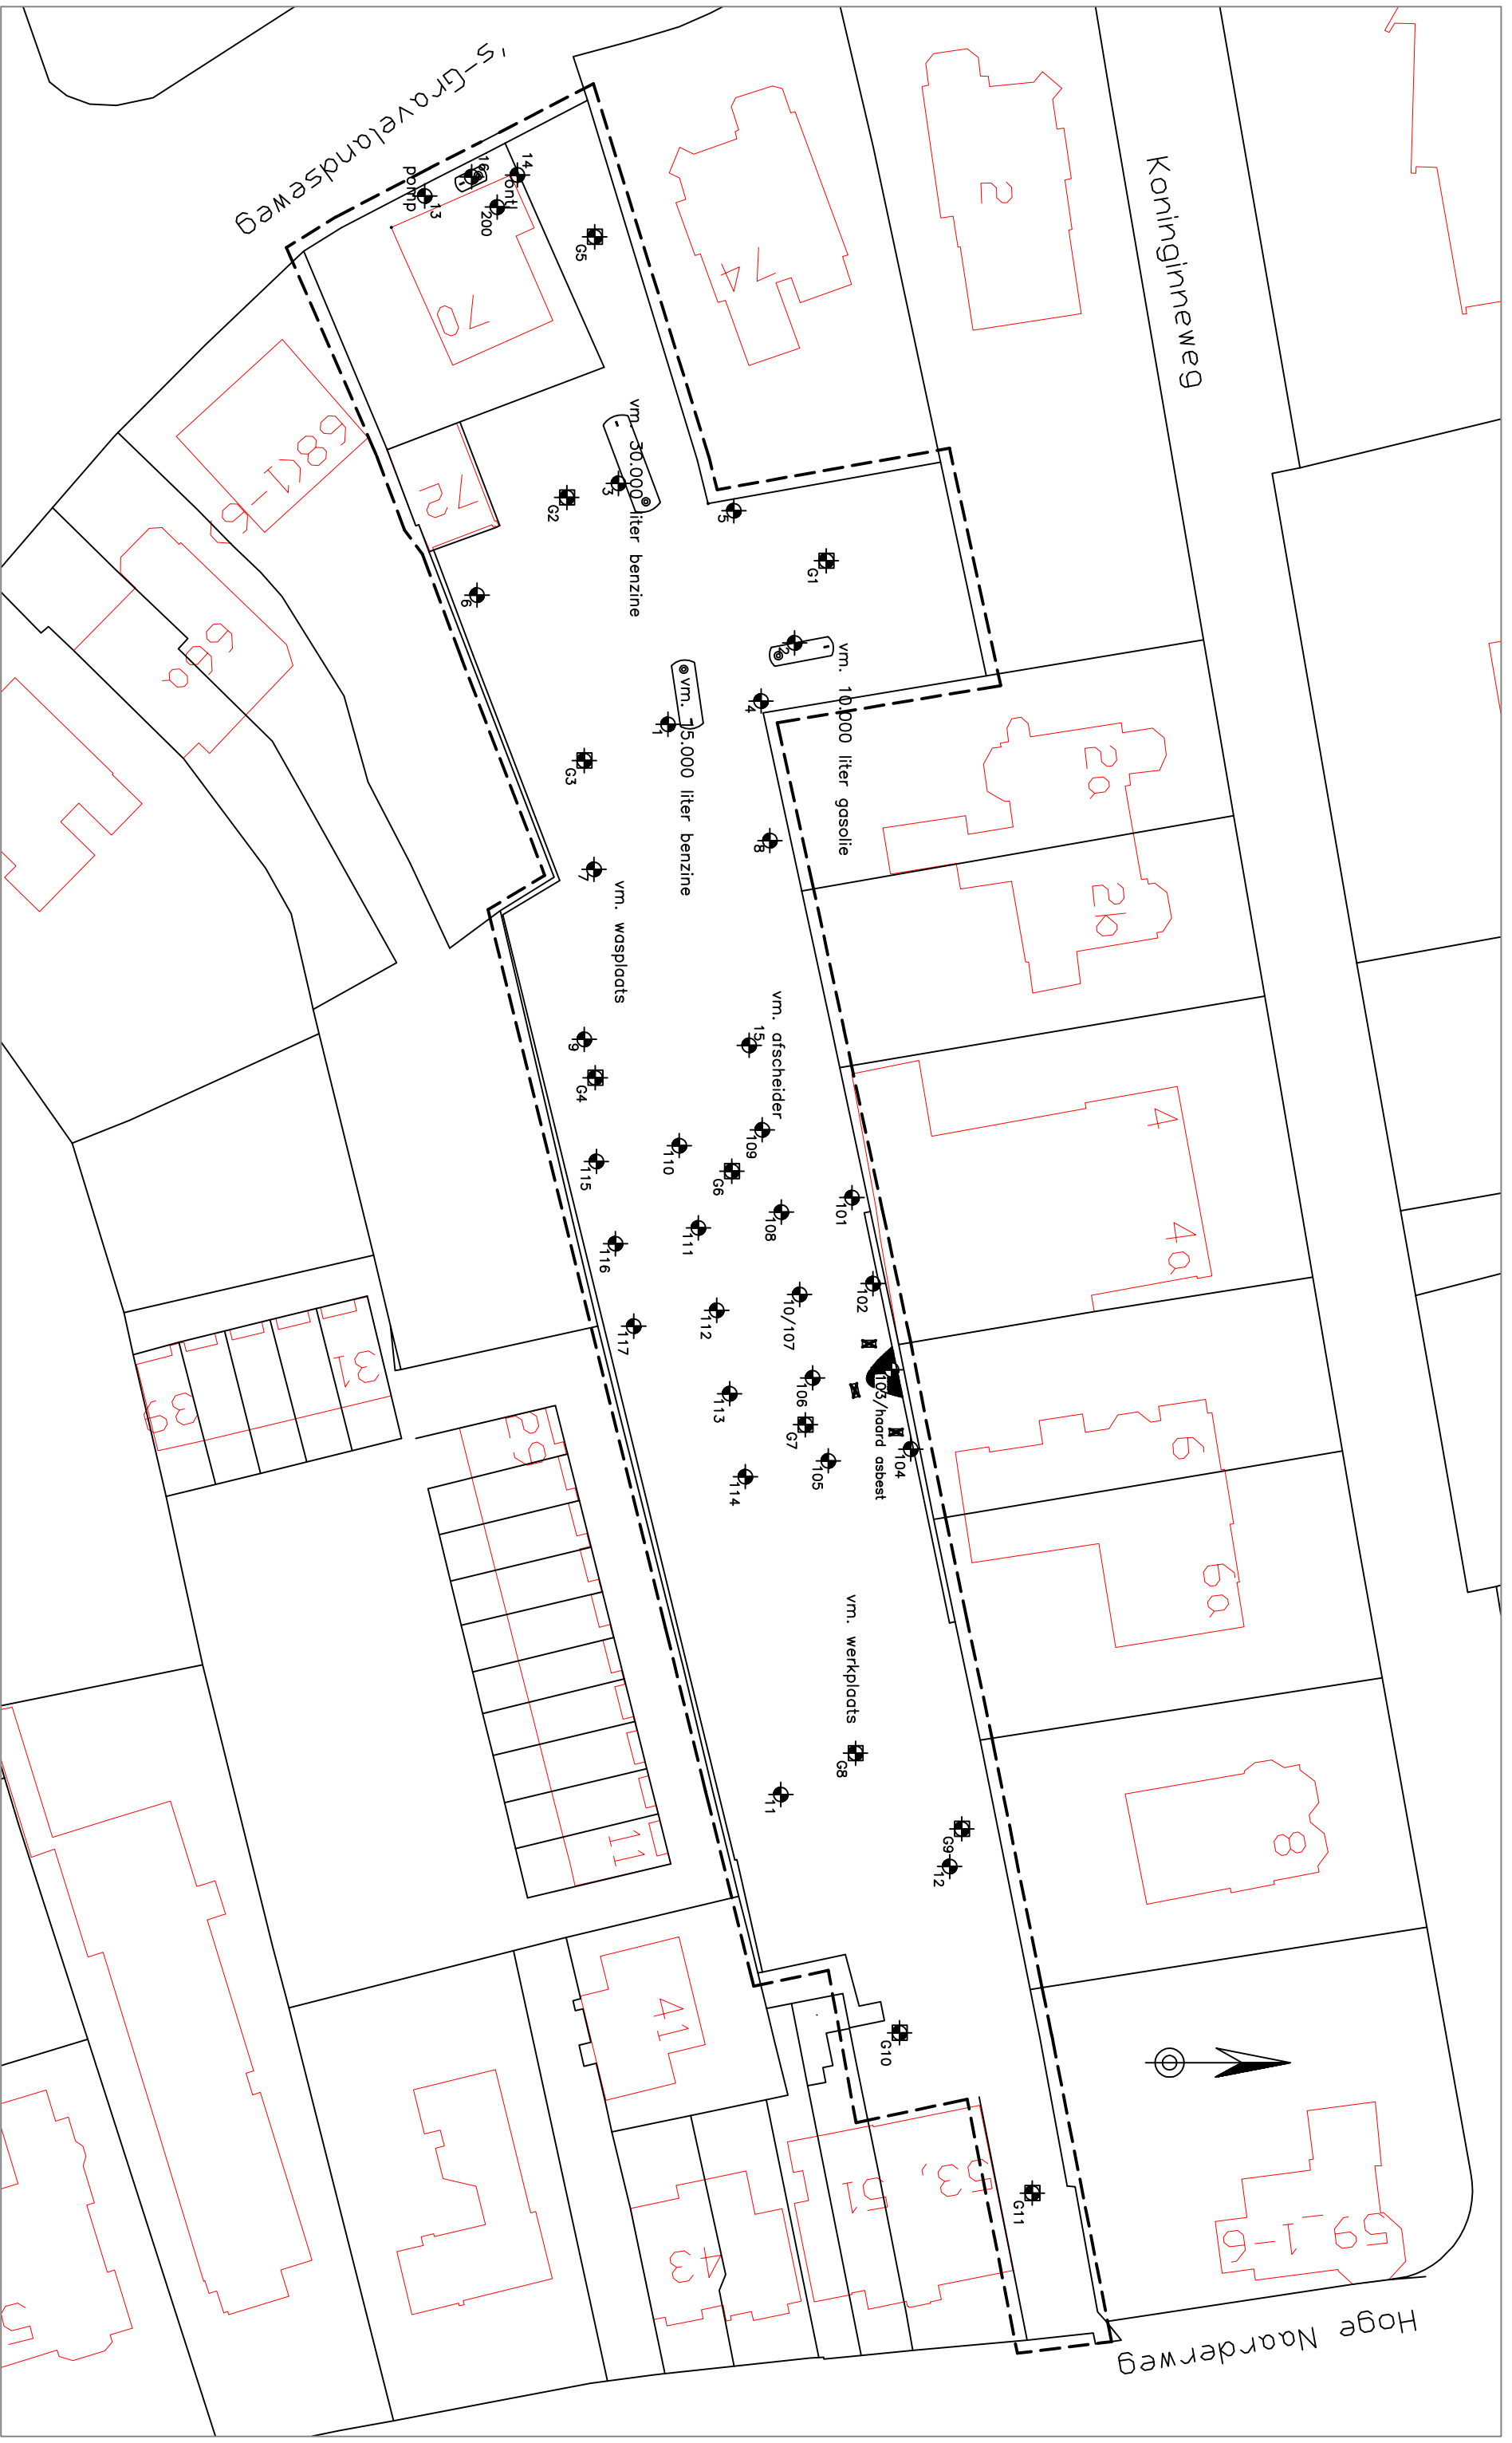
- Locaties proefgaten -

De locaties van de proefgaten alsmede het monsternemingsformulier met beschrijving zijn opgenomen in bijlage 2.

In het veld is in de proefgaten G2, G6, G8 sporen (<1%) aan puin waargenomen. In G7 komt zwak (1-5%) puin voor en in G9 zijn grotere brokken aan puin opgemerkt. De toplaag van G4 is sterk (15-50%) puinhoudend. In proefgat G7 en G8 komen tevens slakken in geringe mate als bijmenging voor.

Asbestverdacht (> 20 mm) materiaal is in deze proefgaten niet waargenomen. Gedurende de boringen van het nader onderzoek naar lood is ter hoogte van boring 3 een haard aan verdacht materiaal aangetroffen. Geraamd is dat hier circa 15 kg in de grond 'begraven' is.

In geen van de proefgaten is zintuiglijk asbestverdacht materiaal waargenomen. Daarentegen is wel een haard aanwezig daar waar boring 103 voor een nader onderzoek is verricht.

De onderzoekshypothese dat de locatie onverdacht voor asbest is, komt door de aanwezige haard wel te vervallen. Wij adviseren u om deze haard voorafgaand aan grondwerk, in overleg met het bevoegd gezag, te ruimen.
