VERKENNEND BODEM- EN ASBESTONDERZOEK
NEN 5740 en NEN 5707
Boomberglaan 7-9 te Hilversum

Rapportnummer: 16-P- 475

Verkennend bodem- en asbestonderzoek Boomberglaan 7-9 te Hilversum

30 mei 2017

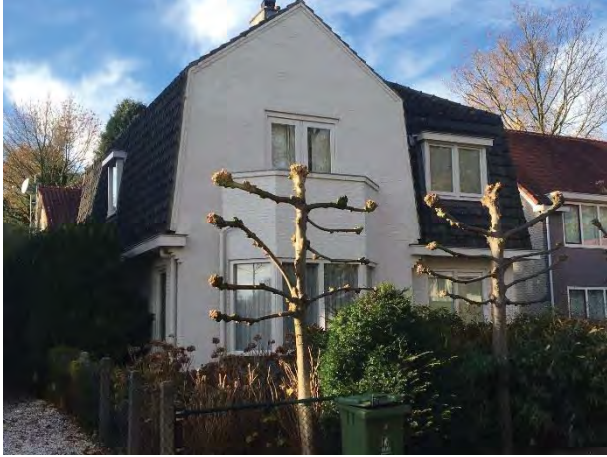
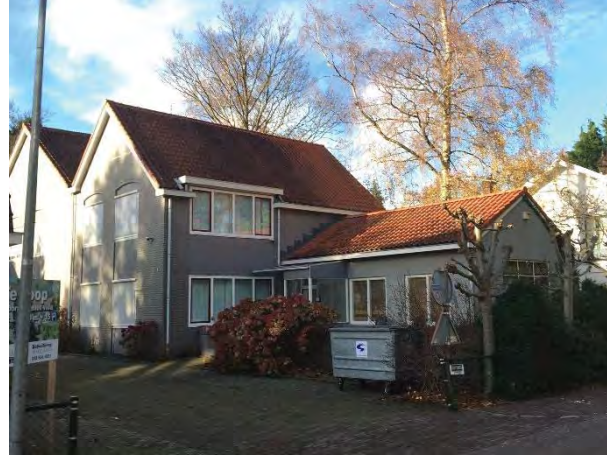
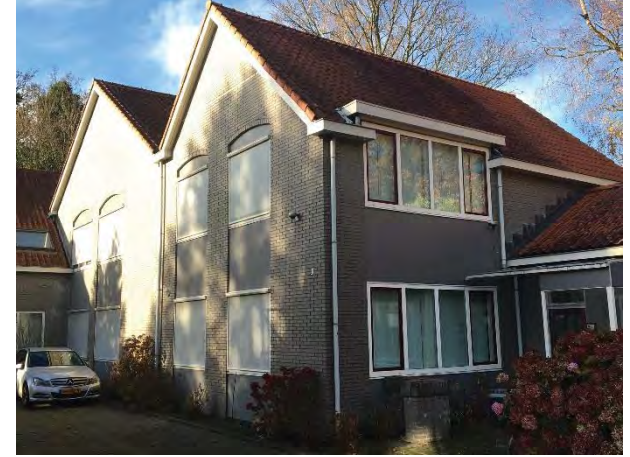
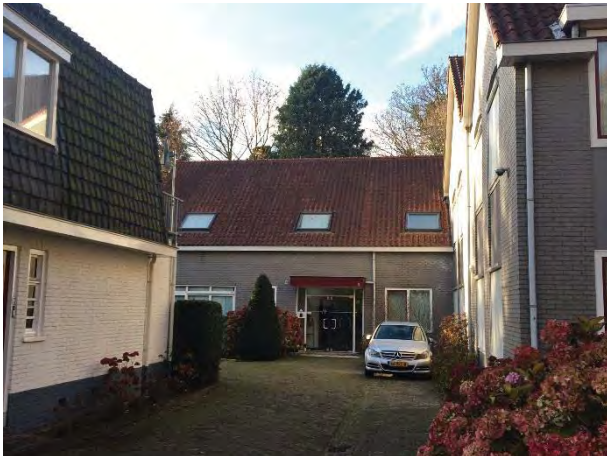
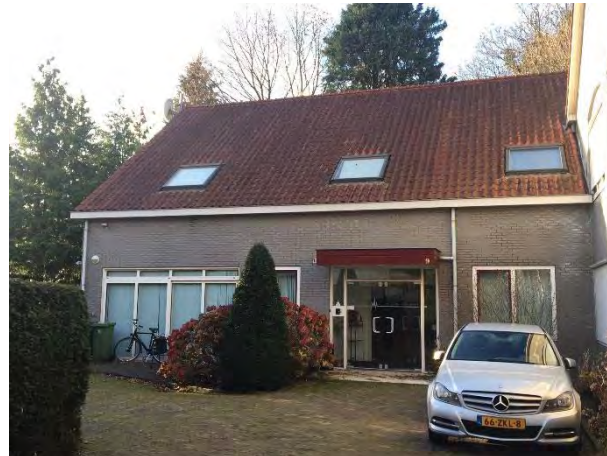
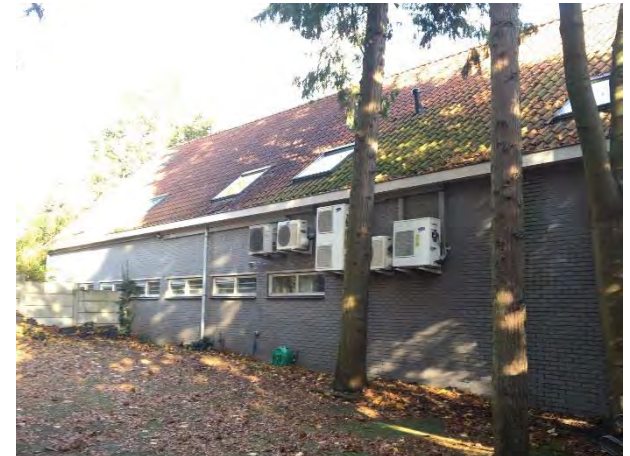
FOTO'S ONDERZOEKSLOCATIE

Bestaande gebouwen
Herontwikkeling Boomberglaan 7-9 Hilversum
Roodbeen Architectuur BV november 2016

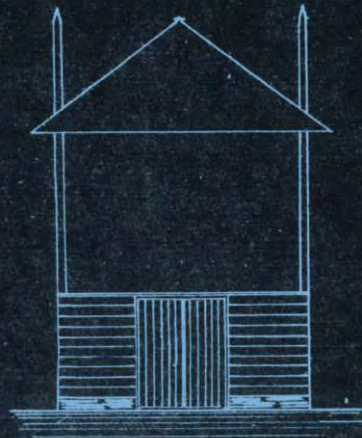
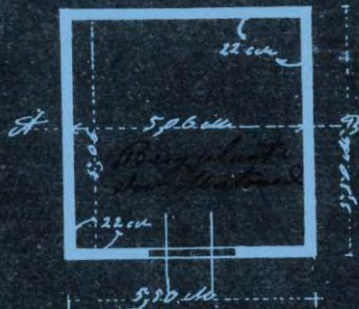
Plan van een onder de voorgevelde Huisberg en fundering
te maken als zijzig in het bouwplan van de Boomborglaan
teek. Nummer 7-9 te Hilversum
naar de tekening is ingeleverd op 22 April 1910

Gezigt

Platte Grond

Doorsnee A-B

- Vanaf het beschikbaar zijn van de topografische kaarten (1885) was op de locatie een korenmolen aanwezig. Uit het bouwarchief blijft dat rond 1910 een hooimijt op de locatie wordt gebouwd.

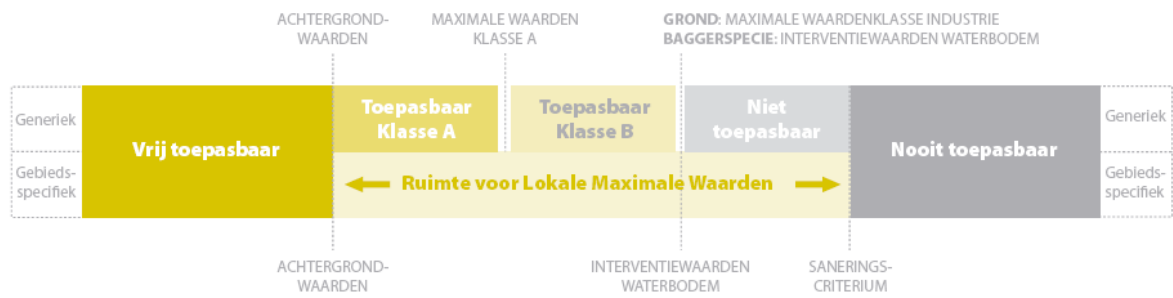
Figuur 5.6 Normstelling voor toepassen van grond en baggerspecie in oppervlaktewater in het generieke en gebiedsspecifieke kader

Wanneer het is toegestaan om grond of baggerspecie in oppervlaktewater toe te passen met een kwaliteit die slechter is dan de actuele waterbodemkwaliteit, dan mag alleen gebiedseigen grond en baggerspecie worden toegepast. Op deze manier wordt het 'standstill-beginsel' op gebiedsniveau gewaarborgd.
