Vooronderzoek

Hilversum Monnikenberg

Projectnummer	: 71249
Locatie	: Hilversum Monnikenberg
Opdracht	: Vooronderzoek Opsporing Conventionele Explosieven
Opdrachtgever	: Bureau Ruimte werk
Plaats en datum	: Riel, 30 mei 2011
Kenmerk	: RO-110064 versie 1.0
Auteur	: dhr. N. van der Lee, MA
Goedgekeurd door	: dhr. E. van den Berg

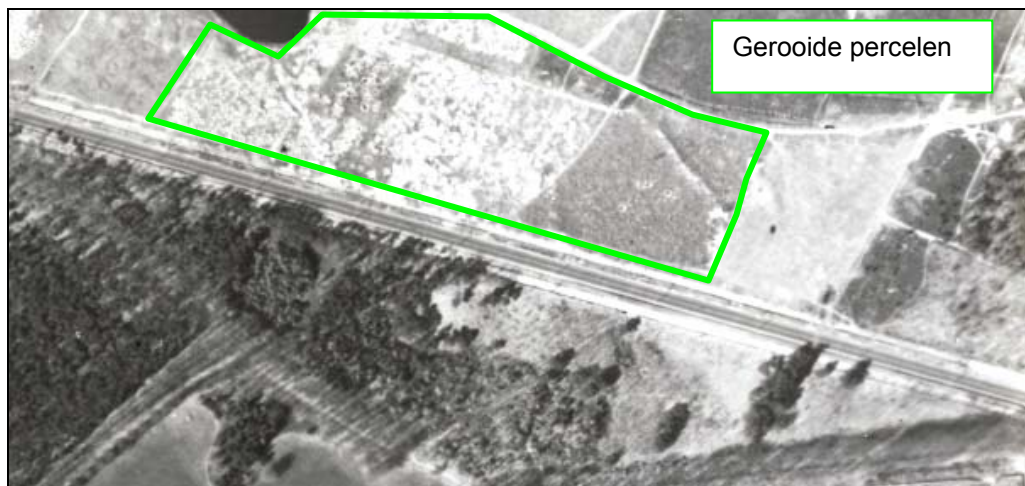
Figuur 7: Uitsnede luchtfoto 4008 d.d. 8 april 1945 (bron: Wageningen UR).

Om er zeker van te zijn dat het bombardement niet heeft plaatsgevonden in het onderzoeksgebied, is een luchtfoto van na het bombardement van 2 april 1945 besteld. Luchtfoto 4008 van 8 april 1945 geeft uitsluitel. Op de luchtfoto, zie Figuur 7, zijn geen kraters binnen het onderzoeksgebied waar te nemen. Wel zijn "gaten" ten noorden van de spoorlijn waar te nemen. Deze gaten betreffen echter gerooide bomen. Dat wordt bevestigd door de luchtfoto's van 9 mei 1944, zie Figuur 8, waar nog duidelijk bebossing is waar te nemen.

Het bombardement van 2 april 1945 heeft dus niet plaatsgevonden binnen het onderzoeksgebied en is zodoende niet relevant.

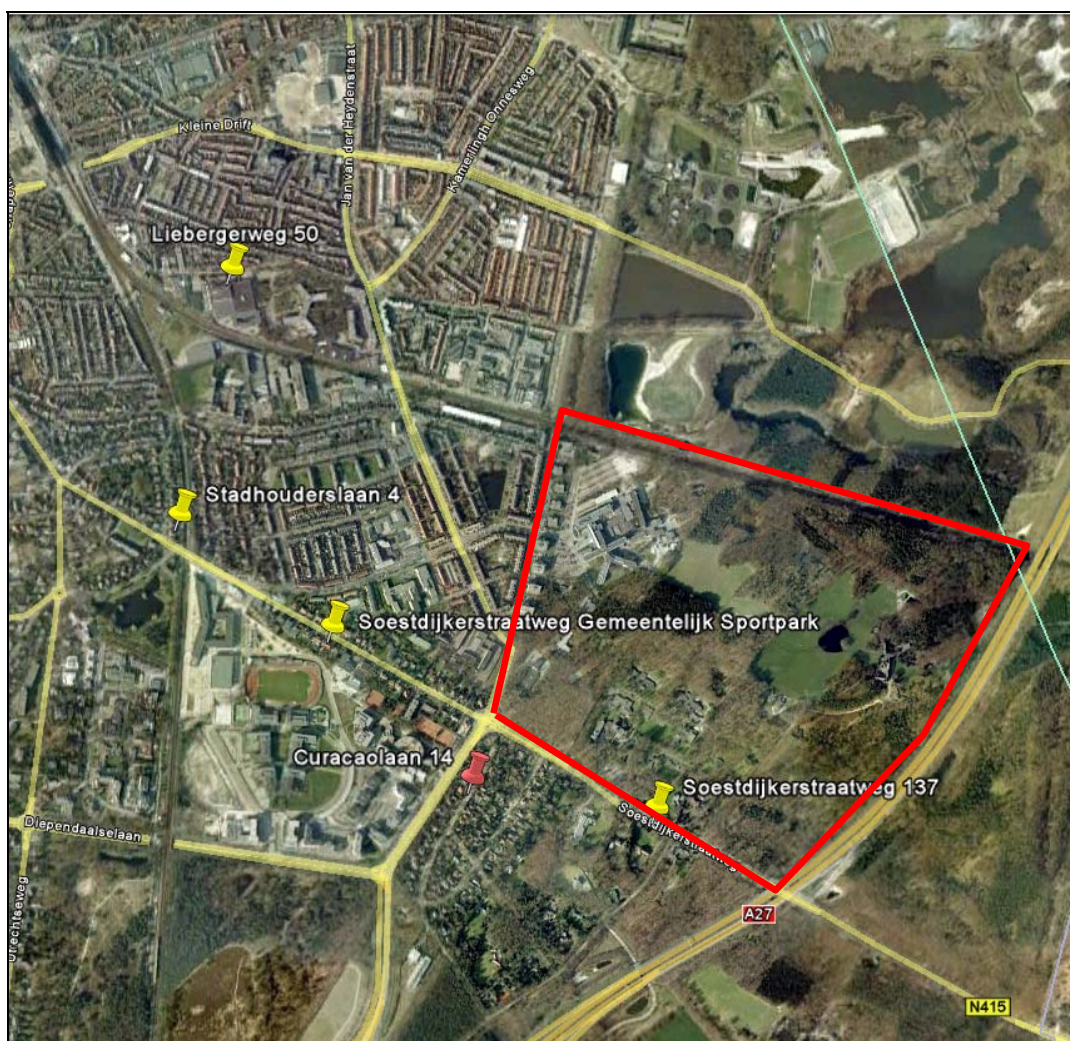
Figuur 10: Overzicht neergekomen granaten afkomstig van luchtafweergeschut (bron: Google Earth).

Met rood is het onderzoeksgebied omkaderd en neergekomen granaten zijn weergegeven met punaises. De gele punaises betreffen ontplofte granaten en de enige rode betreft een blindganger. Er zijn geen meldingen in het archief gevonden dat er granaten afkomstig van luchtafweergeschut zijn neergekomen in het onderzoeksgebied.

Ook in het archief van de EODD zijn geen meldingen aangetroffen van neergekomen granaten van luchtafweergeschut in het onderzoeksgebied.

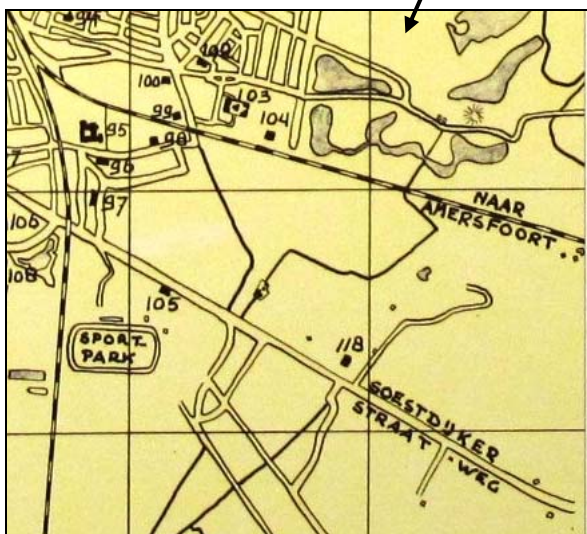
VERDEDIGINGSLINIE OM HILVERSUM 235 I

SPERMUUR		ZWARE MITRAILLEURNEEST		LOOPGRAAF
	TANKGRACHT		MITRAILLEURNEEST		ZOEKLICHT
	TANKWAL		P. A. G.		
	HOUTEN ASPERGES		2 CM LUCHTDOELGESCHUT

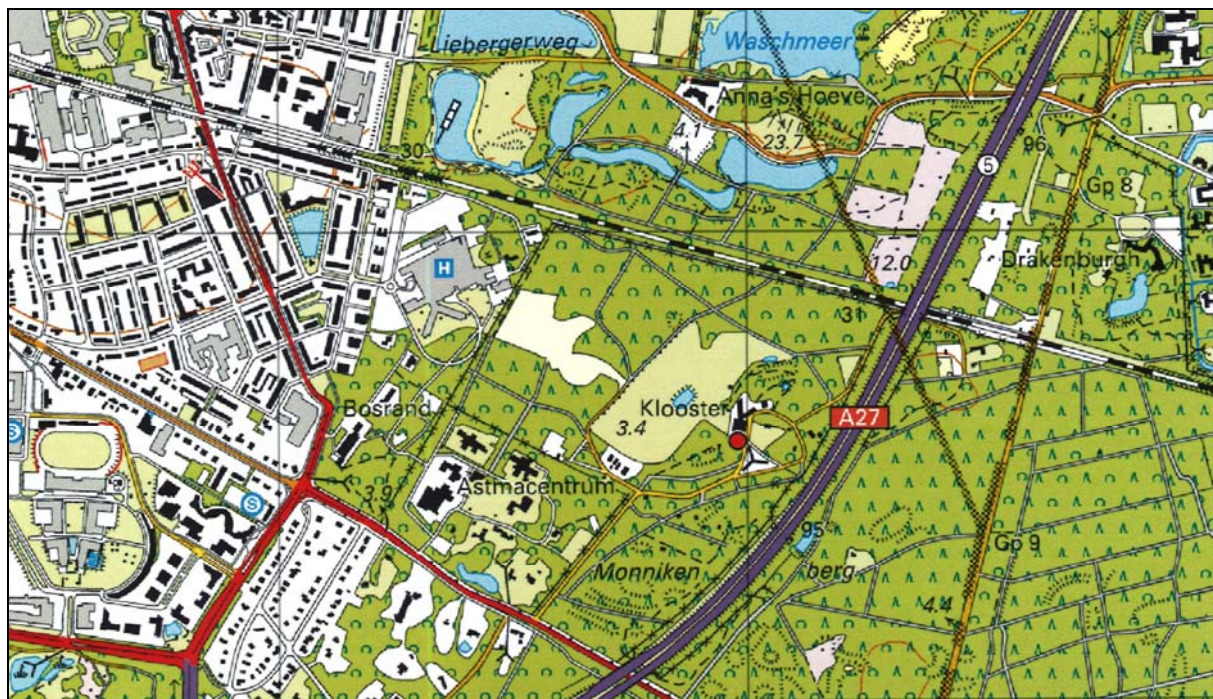
Op de door de EODD aangeleverde mijneveldkaart staan geen mijnevelden of mijnverdachte gebieden in het onderzoeksgebied Hilversum Monnikenberg, zie onderstaand figuur.
