VERKENNEND BODEMONDERZOEK

DORPSSTRAAT 113

te ZWAAG

Rapportnummer: 2016475

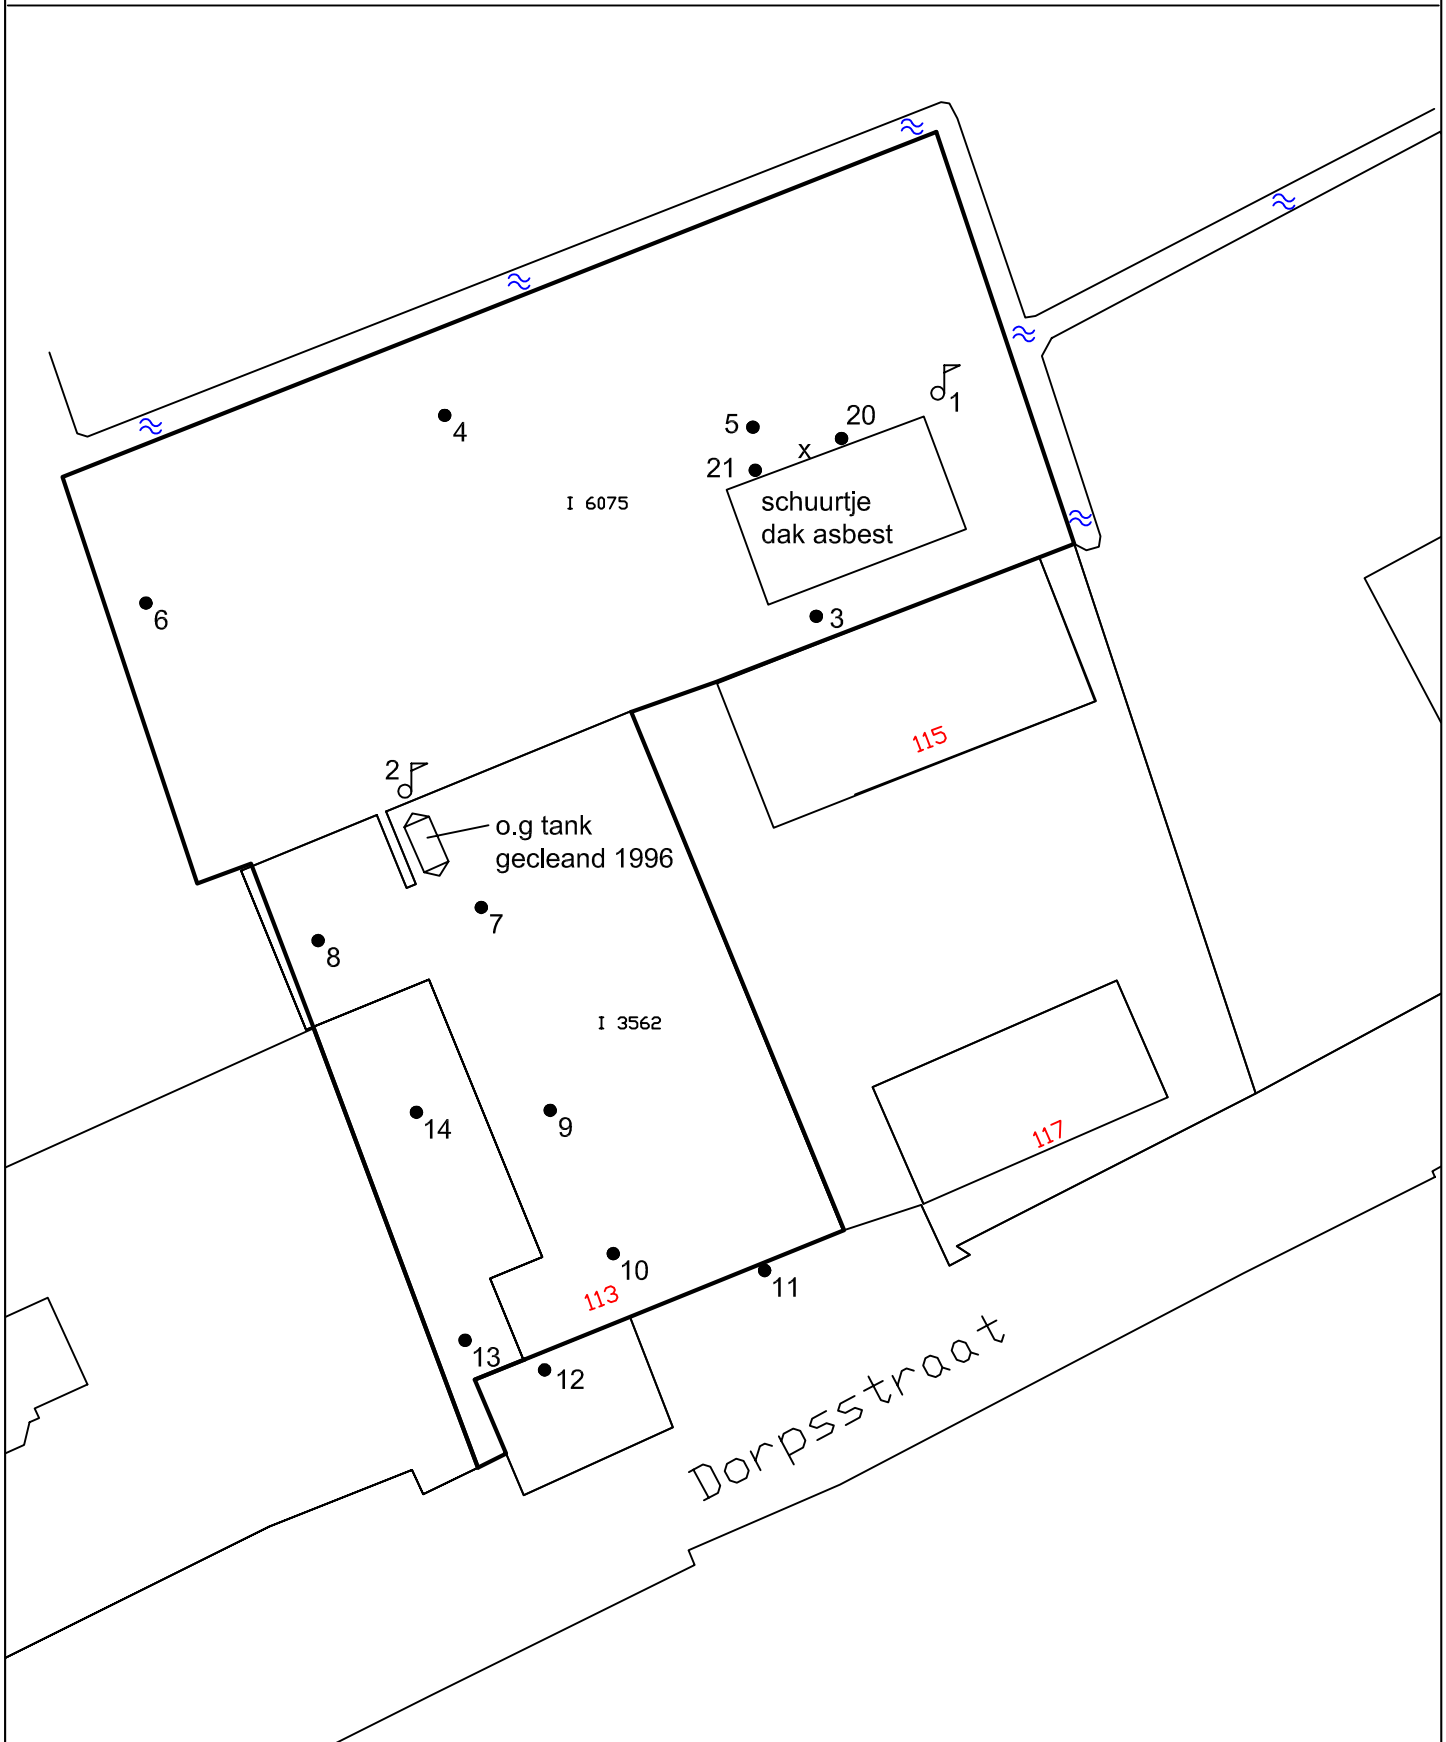
BIJLAGE 2 LOKALE SITUATIE MET BOORPUNTEN

Gelijkmatig verdeeld over het terrein zijn handmatig met behulp van de Edelmanboor 12 grondboringen tot de grondwaterstand verricht. Een drietal van de boringen konden in pandig worden verricht. Daarnaast zijn 2 peilbuisboringen verricht, waarin een filter is geplaatst. De peilbuizen zijn geplaatst ter plaatse van de gecleande ondergrondse tank (onder de bebouwing) en nabij de restverontreiniging die in 2005 is achtergebleven. Deze peilbuis is in de richting van de sloot geplaatst.

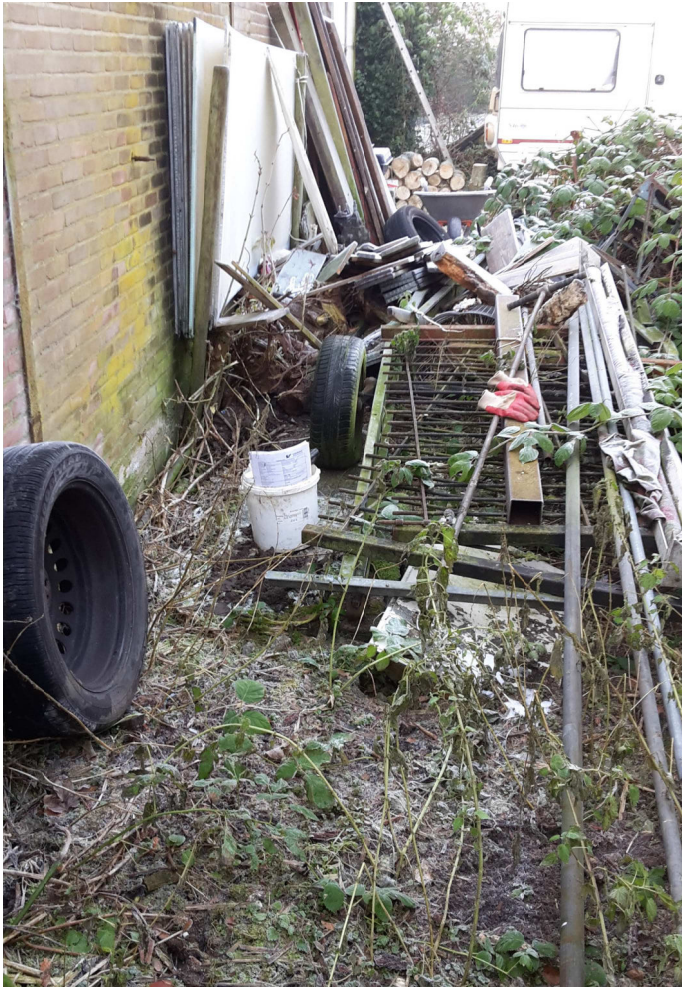
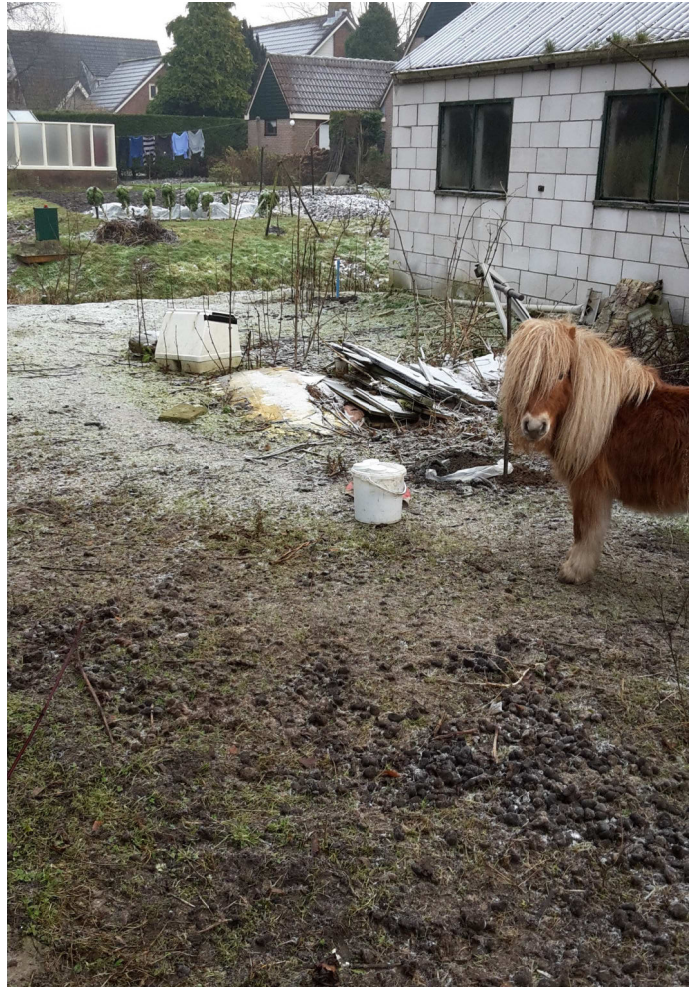
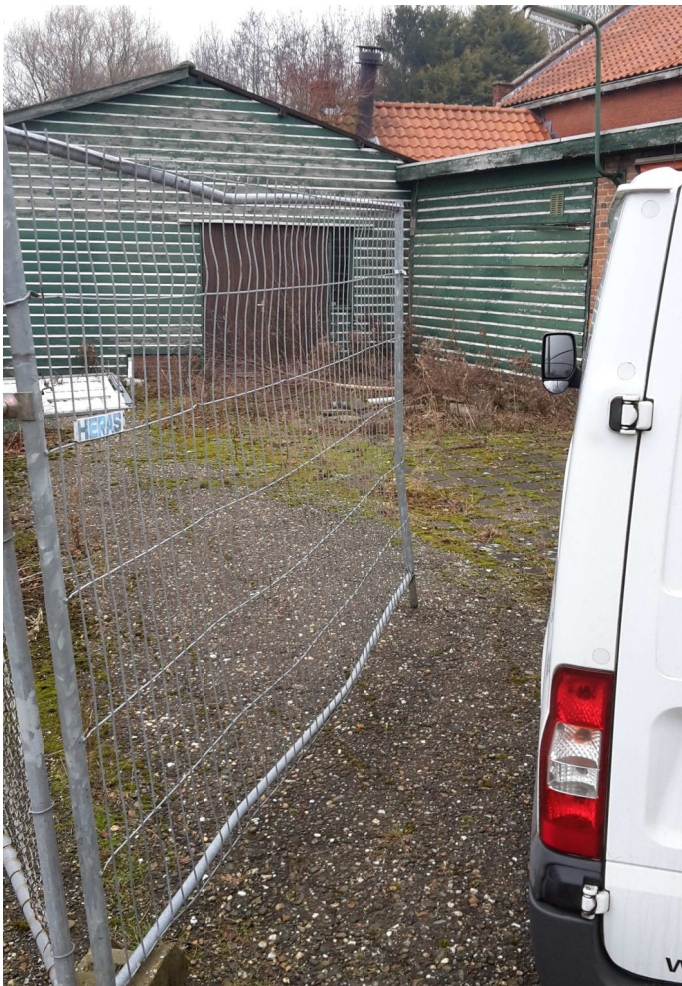
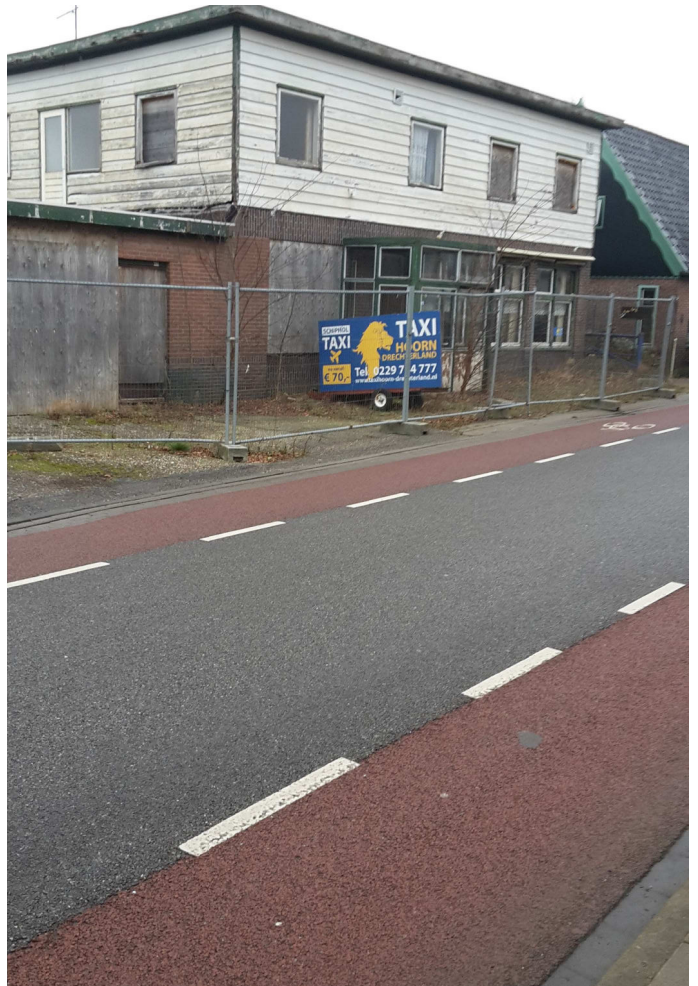
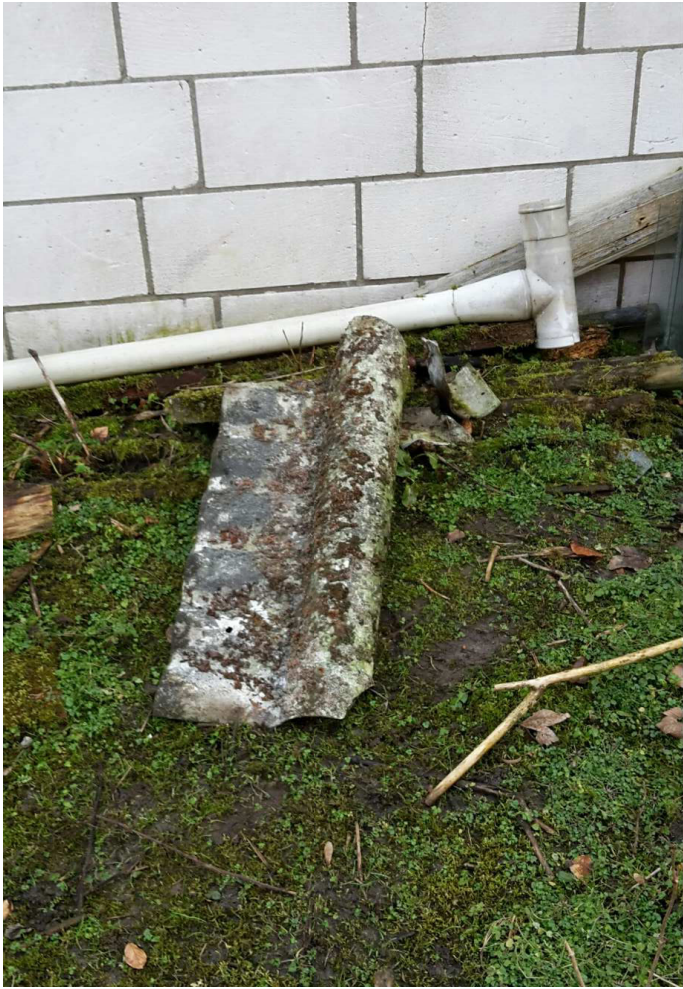
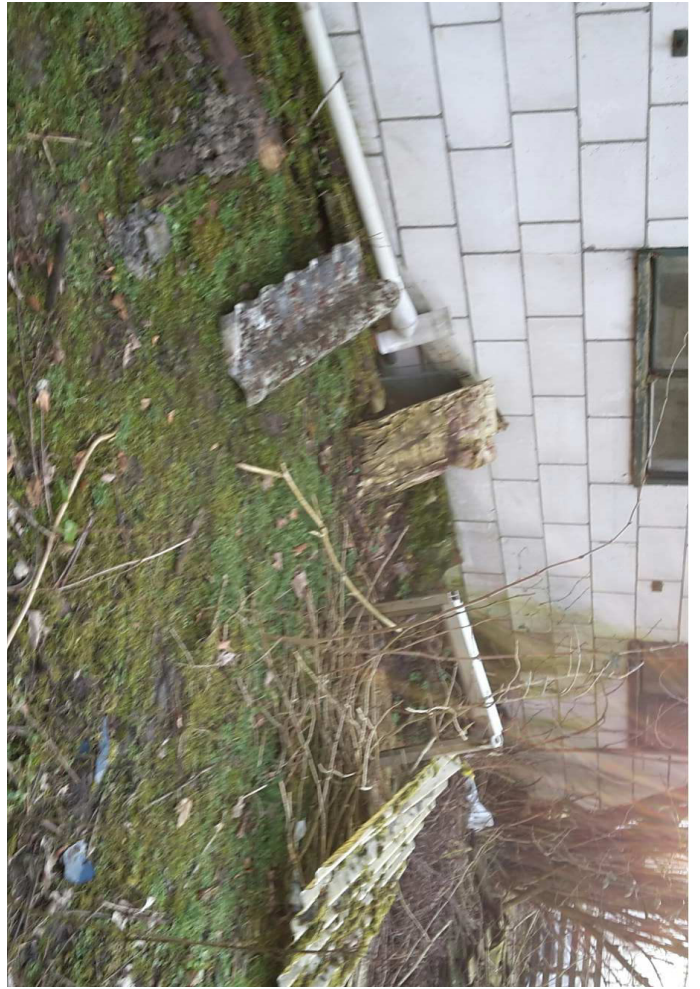
BIJLAGE 6 FOTO'S HUIDIGE SITUATIE

Het veldonderzoek is, zonder afwijkingen op de uitvoeringsvoorschriften, uitgevoerd op 23 januari 2017 door de heer H. Manshanden. Tijdens het veldwerk zijn de volgende extra aandachtspunten voor mogelijke bodemverontreiniging naar voren gekomen, het dak van het schuurtje bestaat uit mogelijk asbesthoudende golfplaten, daarnaast zijn op de bodem 2 grote stukken asbestverdacht golfplaat aangetroffen.

Zintuiglijk is, naast de 2 grote platen bij het schuurtje, geen asbestverdacht materiaal op het maaiveld of in de opgeboorde grond aangetroffen. Aangezien de boringen met een Edelmanboor (diameter 12 cm) zijn verricht, is deze informatie slechts indicatief.

Op de locatie is een schuurtje aanwezig met een dak van vermoedelijk asbesthoudende golfplaten, daarnaast zijn op het maaiveld nabij het schuurtje 2 grote platen met asbestverdacht materiaal aangetroffen. Tijdens het onderzoek is zintuiglijk in de bodem geen asbestverdacht materiaal aangetroffen. Tijdens een verkennend bodemonderzoek (NEN 5740) wordt de bodem niet specifiek op asbest onderzocht.

In de grond is puin aangetroffen en puin is potentieel asbestverdacht. Om uit te sluiten of er asbest in de bodem aanwezig is, is uitvoering van een asbestonderzoek conform NEN 5707 noodzakelijk. Geadviseerd wordt om een asbestonderzoek te laten uitvoeren, na de sloop van de (asbestverdachte) bebouwing, op deze wijze kan een representatief asbestonderzoek worden verricht op de gehele locatie.
