- uw referentie
11007-brf rapp 1v2 onze referentie
mvr. I de Kort behandeld door
I.dekort@kwinfra.nl e-mail
15 februari 2011 datum
bodemonderzoek t.h.v. de voormalig Beemsterboerlocatie (Keern 17) te Hoorn onderwerp

Aan Kwinfra Milieu BV is opdracht verleend voor het verrichten van een bodemonderzoek ter hoogte van de voormalig Beemsterboerlocatie (Keern 17) te Hoorn.

**BIJLAGEN BRIEFRAPPORT
11007- BRFRAPP1 v2
BODEMONDERZOEK VOORMALIG
BEEMSTERBOERLOCATIE**

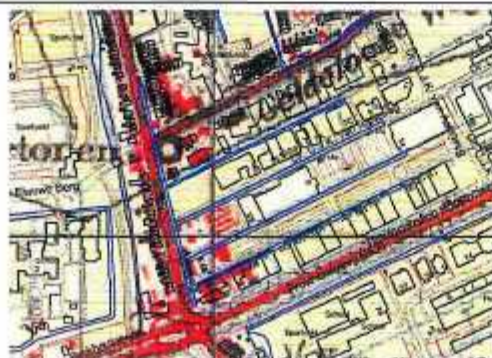
Figuur 2: Voormalig slotenpatroon (voormalige sloot:

Over de gehele locatie hebben in het verleden sloten gelegen. Deze liepen vanaf het Keern oostwaarts. Zie figuur 2. Op de kaart van 1949 zijn deze nog zichtbaar. Tegenwoordig zijn deze mogelijk gedempt met bodemvreemd materiaal.

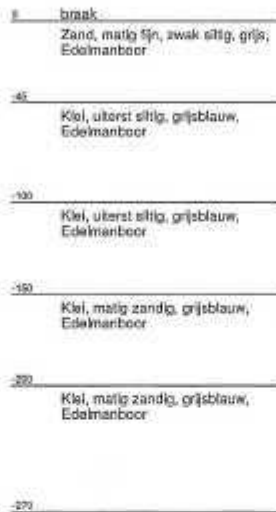
Boring: CPB1

In het grondwater uit de peilbuis CPB1 (Omegam-certificaat: 362238) worden geen ten opzichte van de streefwaarde verhoogde waarde van ETBE en MTBE aangetoond.

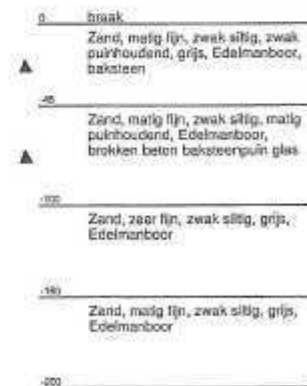
**Boring: SL3**

twee zuidelijke sleuven (SL3 en SL4) bestaan uit zwak tot uiterst siltig zand. In SL3 bevat de bovenste 1,0m brokken beton, puin, baksteenpuin en glas. Dit is een zwak puinhoudende laag. De bodemopbouw bestaat in RE3 uit een bovengrond van sterk siltige, matig humeus klei, daaronder wordt deze gevolgd door een tegelverharding van een voormalig fietspad. Daaronder bevindt zich, vanaf 50 cm diepte, zwak tot matig puinhoudende en zwak koolhoudende klei. Vanaf 90 cm -mv bevindt zich een sterk siltige klei. Zie **bijlage 2** voor de gedetailleerde bodemopbouw in de boorstaten. Bij de maaiveldinspectie werd op de locatie geen asbestverdacht plaatmateriaal aangetroffen. Bij de inspectie van het opgegraven / opgeboorde en uitgeharkte materiaal werd geen asbestverdacht materiaal aangetroffen. Dit biedt echter geen garanties over de aanwezigheid van de fijne fractie (vezels) van asbest.

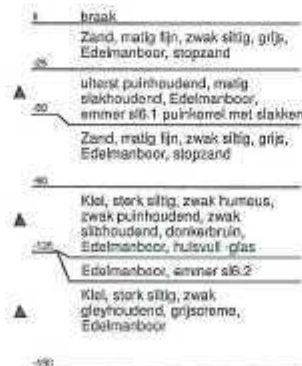
**Boring: SL6**

- RE2_SL6 (Uiterst puinhoudende laag, matig slakhoudend; SL6 (25-50); (0,25-0,5 m -mv), Omegam-certificaat: 361382 (Standaardgrond);
- RE1_SL3-SL4 (Zand, matig fijn, zwak siltig, matig puinhoudend, baksteen puin); SL4 (50-100), SL3 (0-45) & SL3 (45-100) (0,0-1,0 m -mv), Omegam-certificaat: 361382 (Standaardgrond);
- RE1_SL2 (Klei, sterk siltig, matig humeus, matig puinhoudend): SL2 (0-45) & SL2 (45-100); (0,0-1,0 m -mv), Omegam-certificaat: 361382 (Standaardgrond);
- RE2_SL7-sL8_sL5 (Klei, sterk siltig, matig humeus, matig puinhoudend, baksteen dakpan puin): SL5 (86-140), SL7 (46-90) & SL8 (50-90) (0,46-1,4 m -mv), Omegam-certificaat: 361382 (Standaardgrond);
- RE3_SL9-sL10 (Klei, zwak zandig, matig humeus, sterk puinhoudend, zwak koolhoudend) SL9 (25-89), SL9 (90-130) & SL10 (25-89) (0,25-1,30 m -mv), Omegam-certificaat: 361382 (Standaardgrond).
