Verkennd bodemonderzoek  
aan de  
**Naarderstraat 66 te Huizen**

Projectnummer : BO9185  
Datum : juni 2009

**Milieutechniek ZVS Eemnes BV**  
*Postadres:* 3755 ZG EEMNES  
*Bezoekadres:* Noordersingel 22  
3755 EZ EEMNES

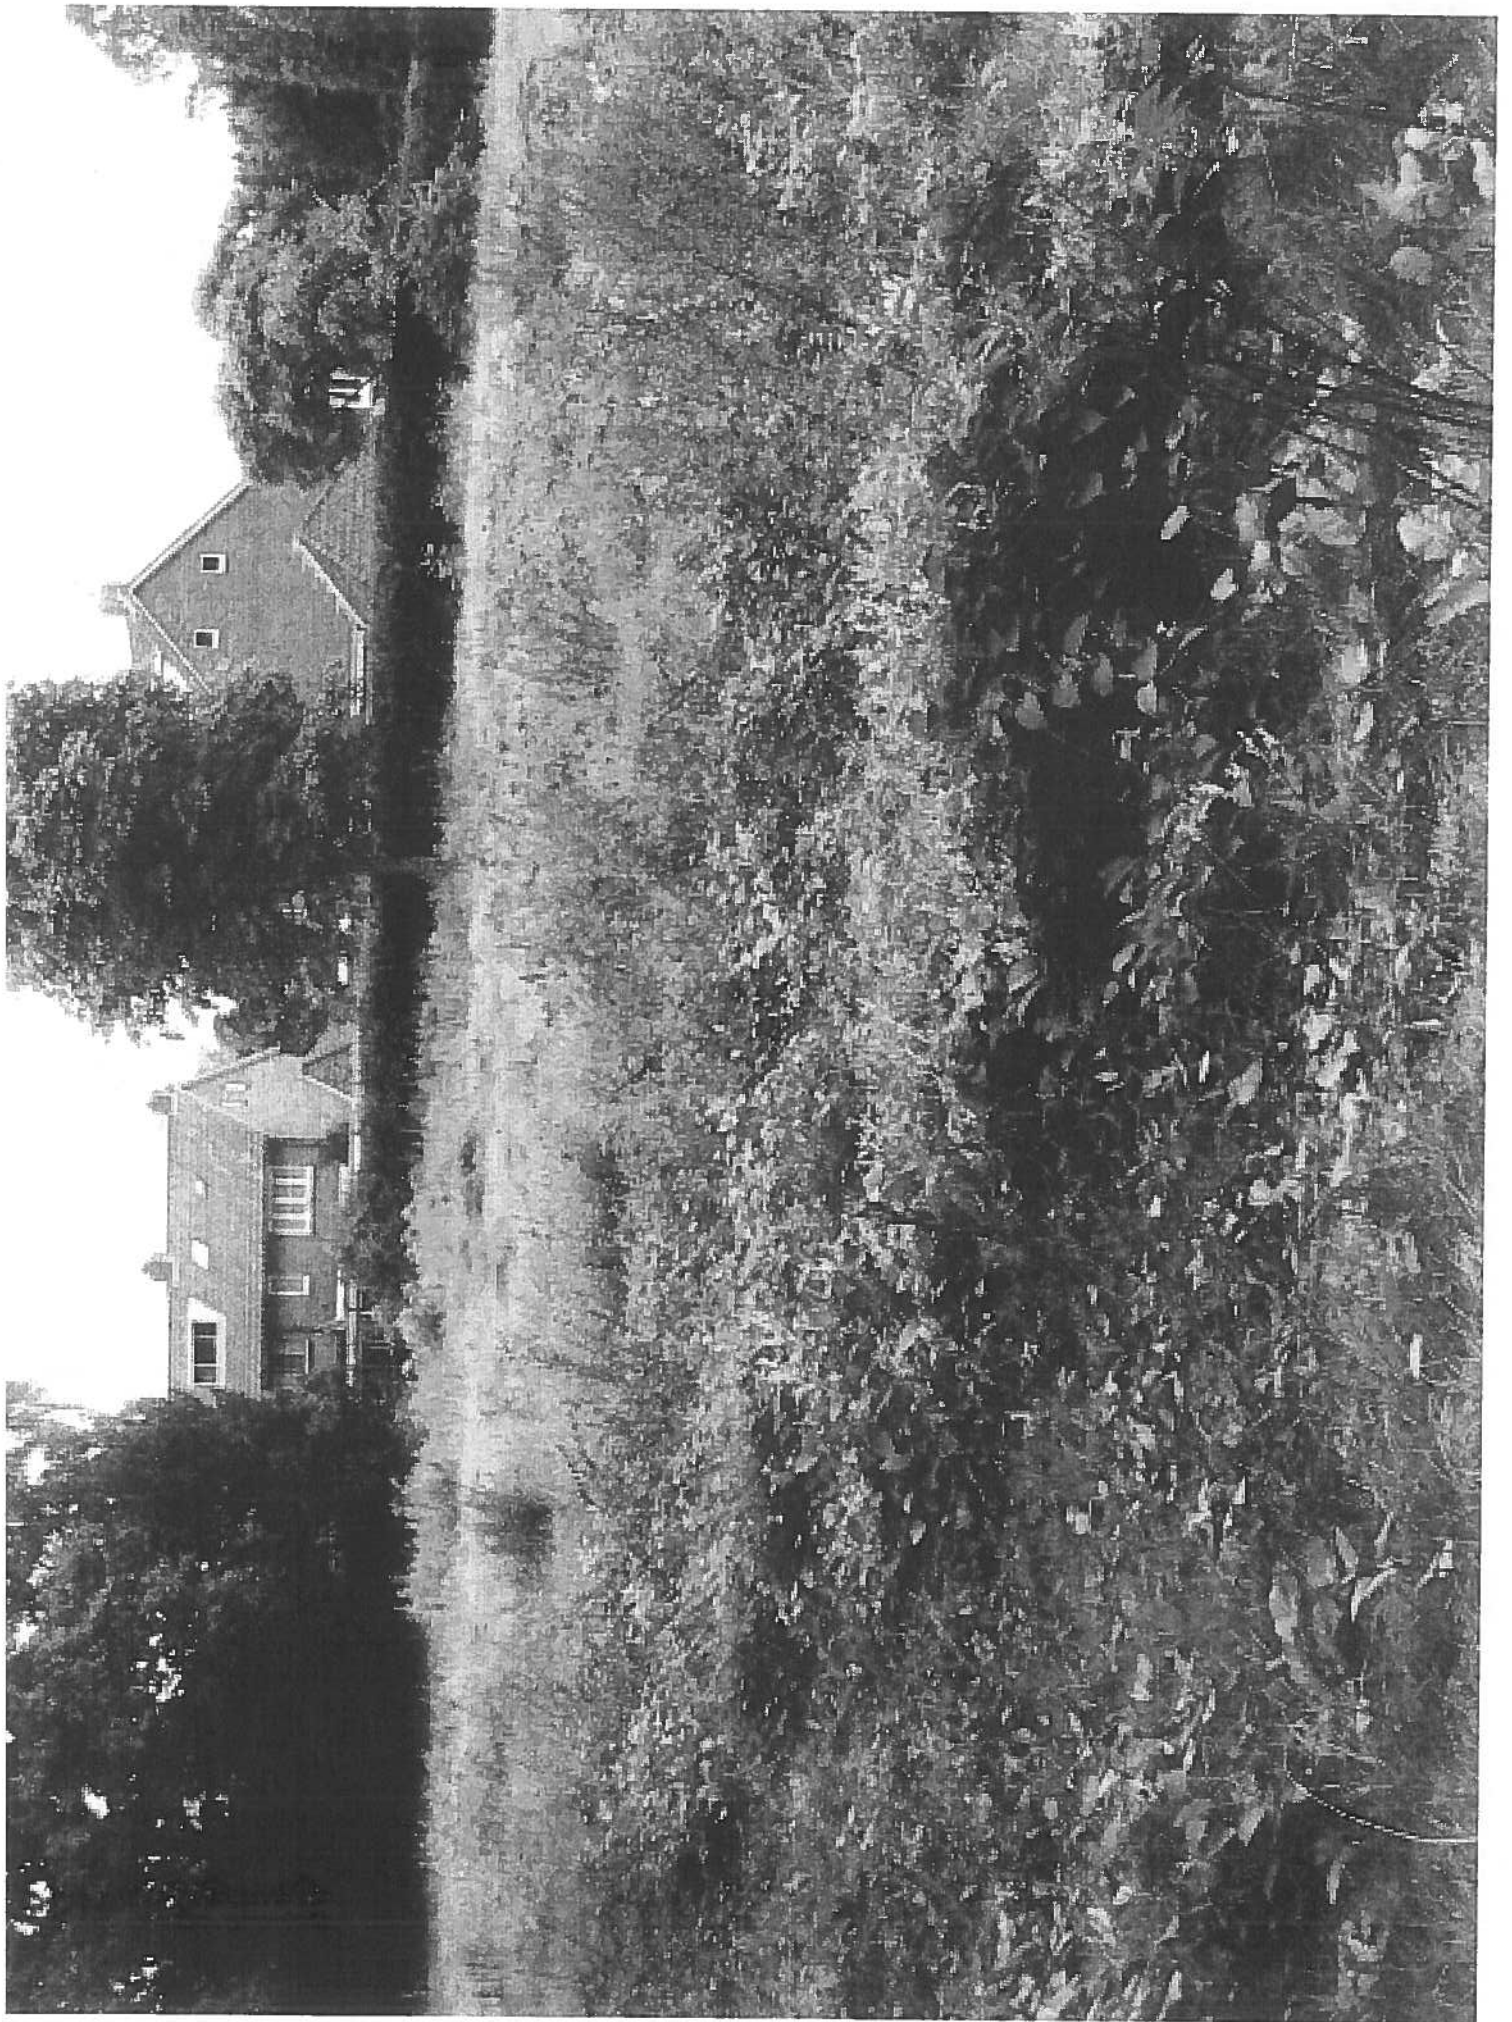
- Foto's -

Er is zowel aan maaiveld als in geen van de gaten verdacht materiaal waargenomen.
