**Laren**  
**Janshuis**  
**RUIMTELIJKE ONDERBOUWING**

Ruimtelijke onderbouwing

200502.20150267

20-01-2016 definitief

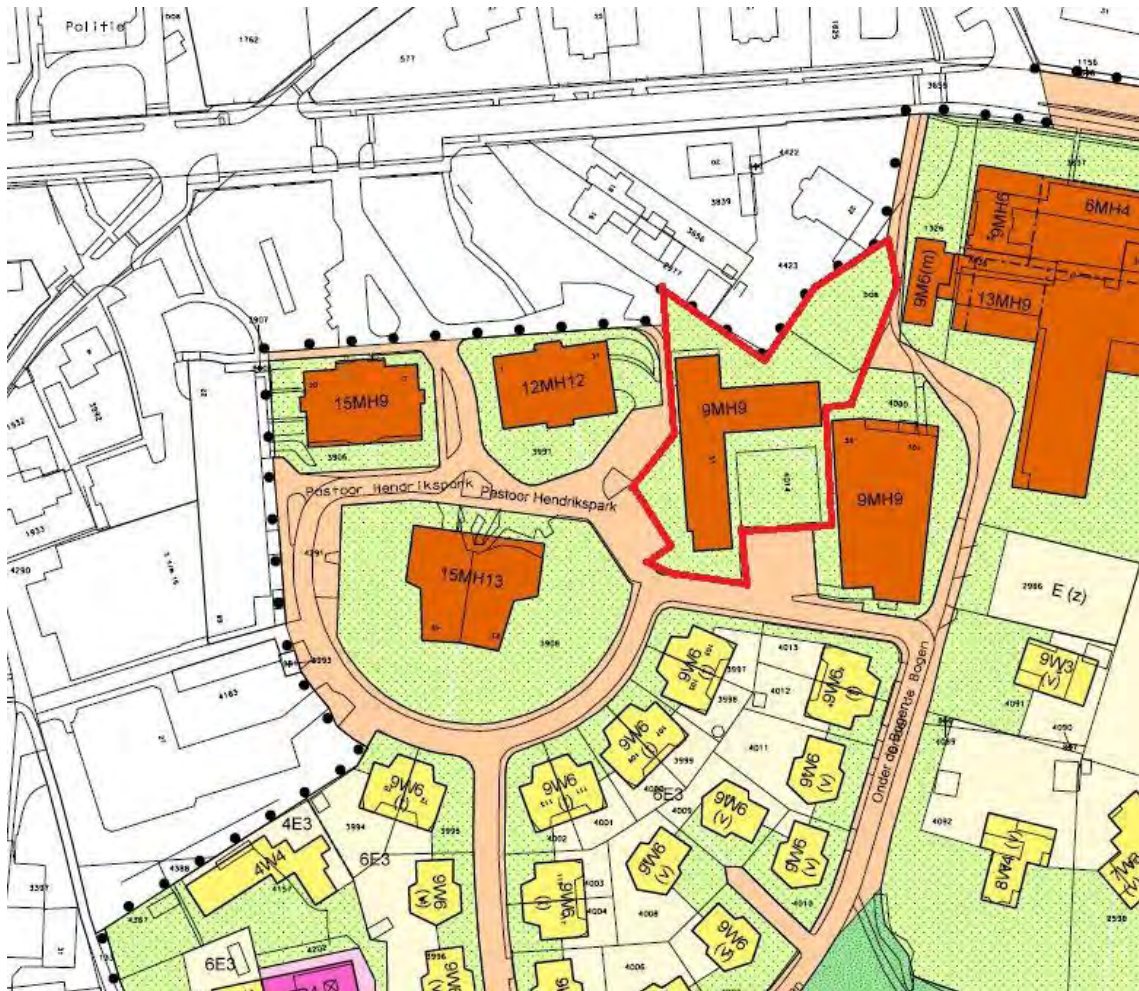
Ter plaatse van onderhavig projectgebied vigeert de beheersverordening Zevenend. De gronden hebben de bestemming 'Meergezinshuizen' en 'Tuin'. Gronden met de bestemming 'Meergezinshuizen' mogen alleen gebruikt worden voor geheel of gedeeltelijk boven elkaar gelegen woningen, praktijkruimten, bijgebouwen, parkeerplaatsen ten behoeve van de woningen en/of praktijkruimten, tuinen en bouwwerken, geen gebouw zijnde. Bouwen mag binnen het aangegeven bouwvlak. Hierbij geldt tevens een maximale goot- en bouwhoogte van 9 meter. Binnen de bestemming 'Tuin' mogen geen woningen gebouwd worden.

Figuur 1.2 Vigerend plan met in rood het projectgebied (bron: gemeente Laren)

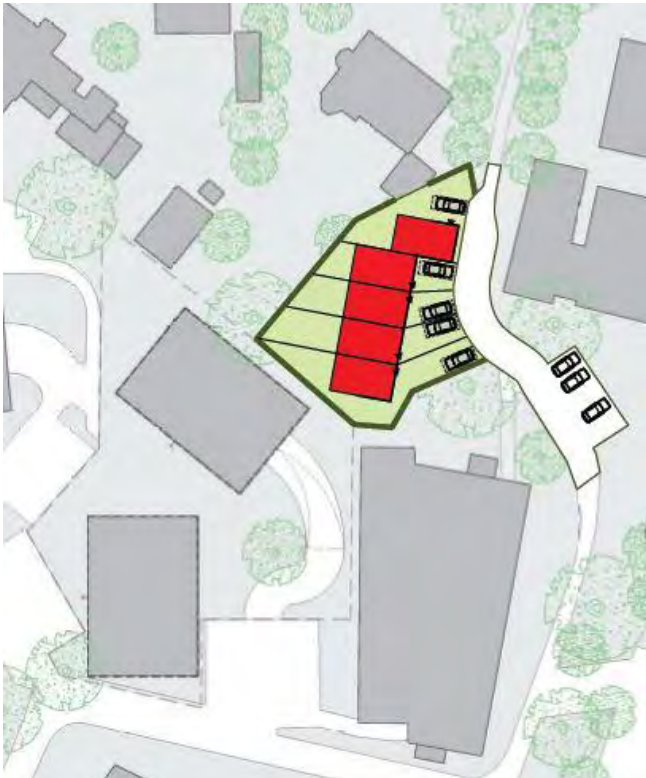
*Figuur 2.3 Verkavelingsvoorbeeld I (bron: Rho adviseurs en Next Architects)*

In de eerste variant 'verkavelingsvoorbeeld I' wordt uitgegaan van 5 grondgebonden woningen met een achtertuin georiënteerd op het westen. Het terrein wordt afgesloten van de andere percelen middels een groene haag. Er is ruimte voor 1 parkeerplaats per woning op eigen terrein.

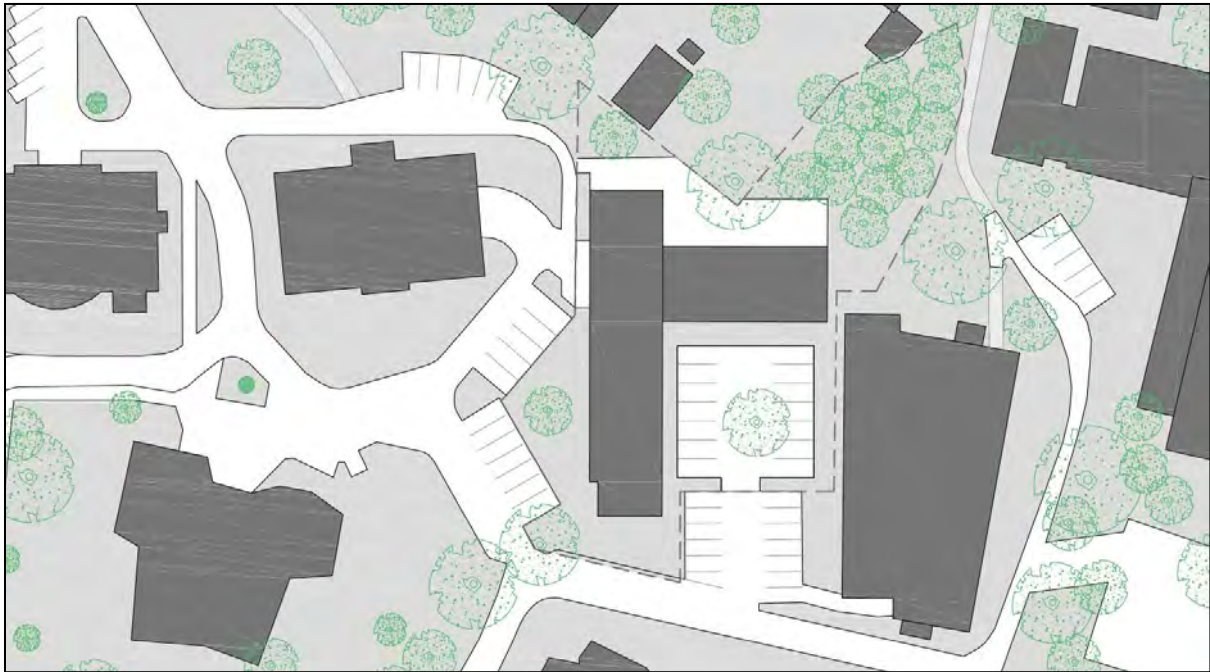
**Afbeelding 2:** onderzoekslocatie

Het terrein bestaat hoofdzakelijk uit groenvakken en verharding (klinkers). Op **afbeelding 2** is een kaart weergegeven met daarop de terreininrichting en waarop de grootste bomen zijn ingetekend.

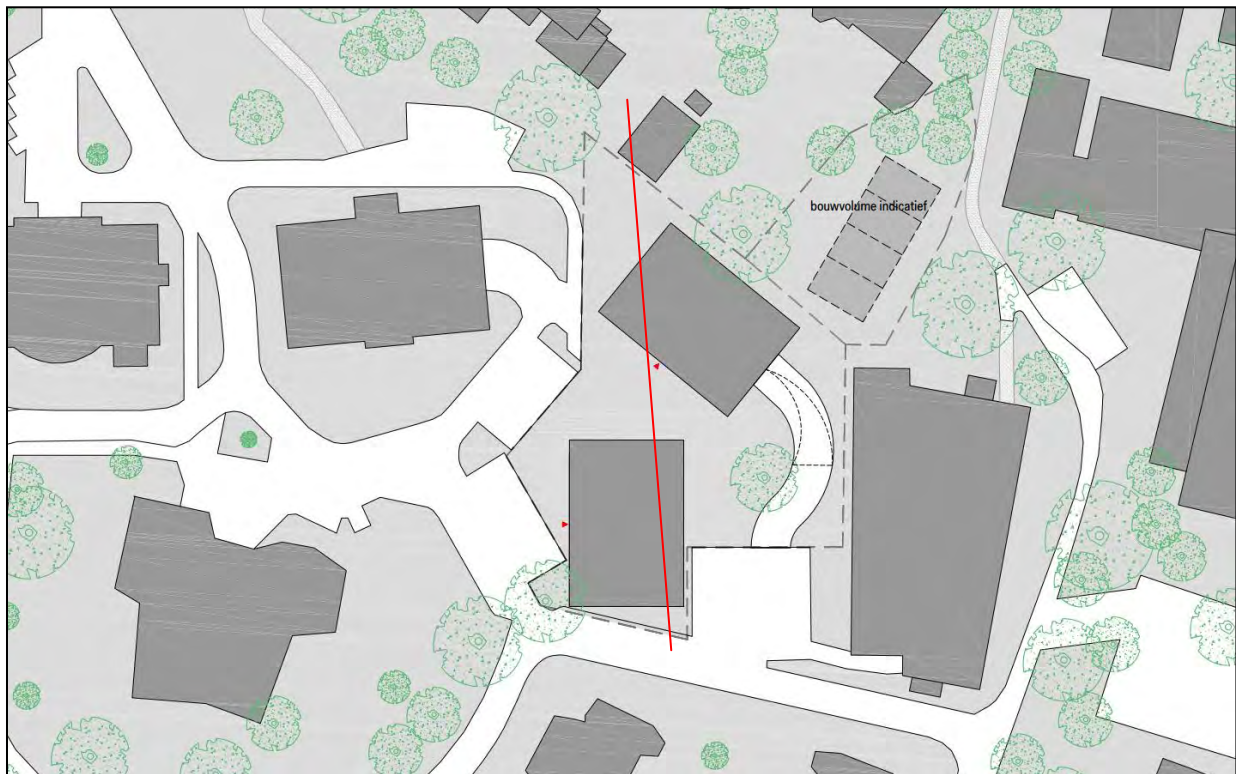
**Afbeelding 3:** onderzoekslocatie met de toekomstige bebouwing

In afbeelding 3 is een rode lijn aangebracht. De dwarsdoorsnede hiervan is weergegeven in afbeelding 4.

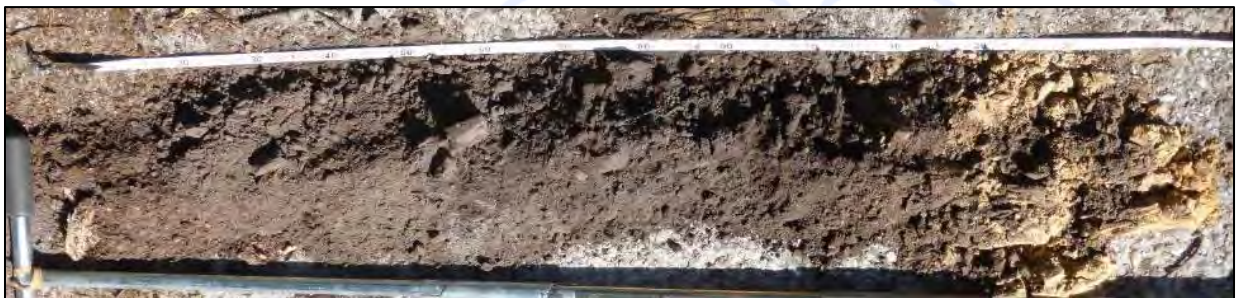
**Foto 6:** gemiddeld aangetroffen bodemprofiel t

Diepte in centimeters	Bodemsamenstelling
0 – 5 cm	Strooisellaag
5 – 120 cm	Humusrijk zand
> 120 cm	Humusarm geel zand
> 130 cm	Oranje roestvlekken in het zand.

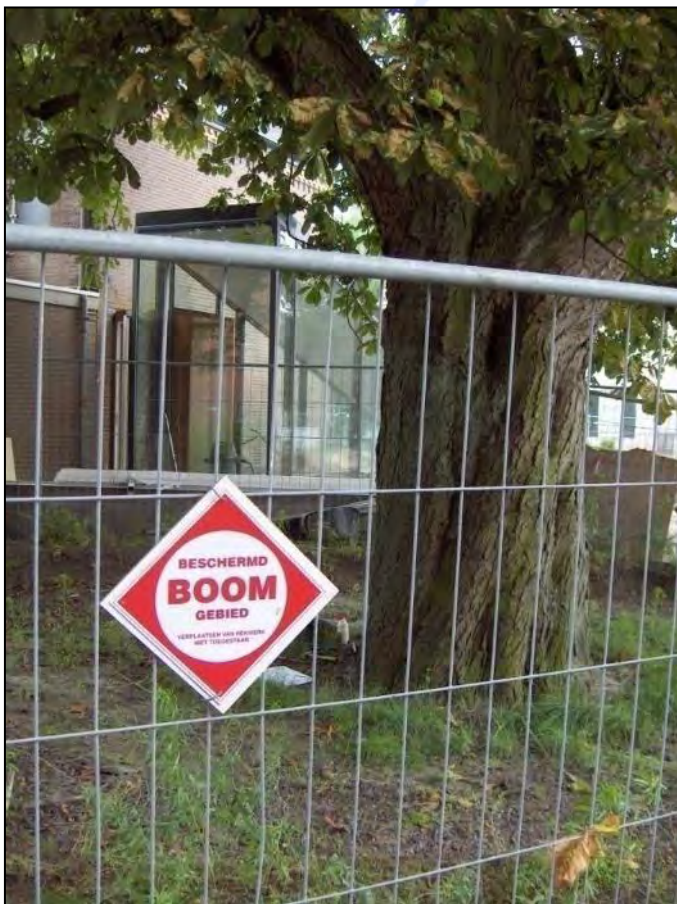
**Foto 7:** voorbeeld van een beschermd boomgebied

Aandachtspunt bij de afgezette boomgebieden is zwerfvuil te verwijderen en eventueel onderhoud te blijven plegen aan het gras en onderbeplantingen. Een verzorgd uiterlijk geeft minder aanleiding tot het overtreden van bovengenoemde reglementen.

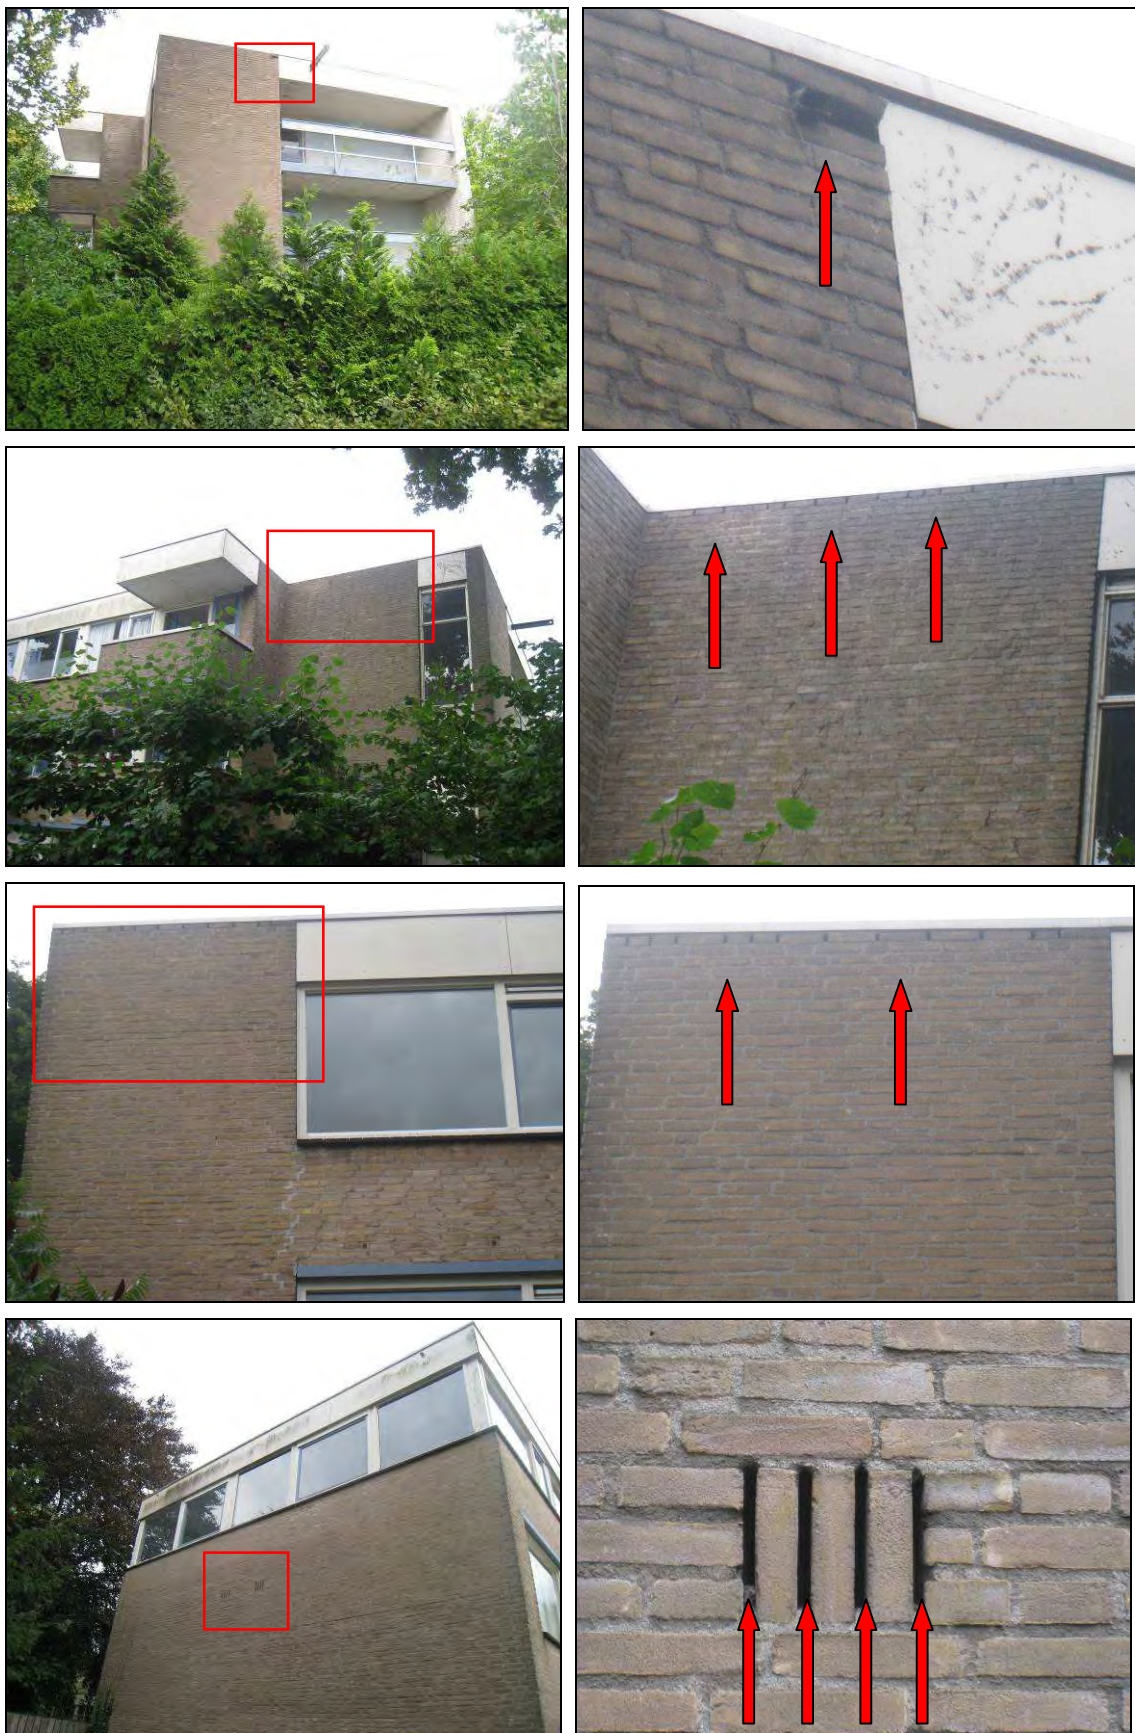
**Figuur 3. Potentiele verblijfplaatsen van vlermuizen in de te slopen gebouw Pastoor Hendrikstraat 51 te Laren.**
