Ruimtelijke Onderbouwing in het kader van een Ruimte voor Ruimteproject met als inzet het planologisch realiseren van een burgerwoning op de locatie van een voormalige agrarische bedrijfswoning

Grote Zomerdijk 55, 1715KS Spanbroek

15 maart 2013
1473-209

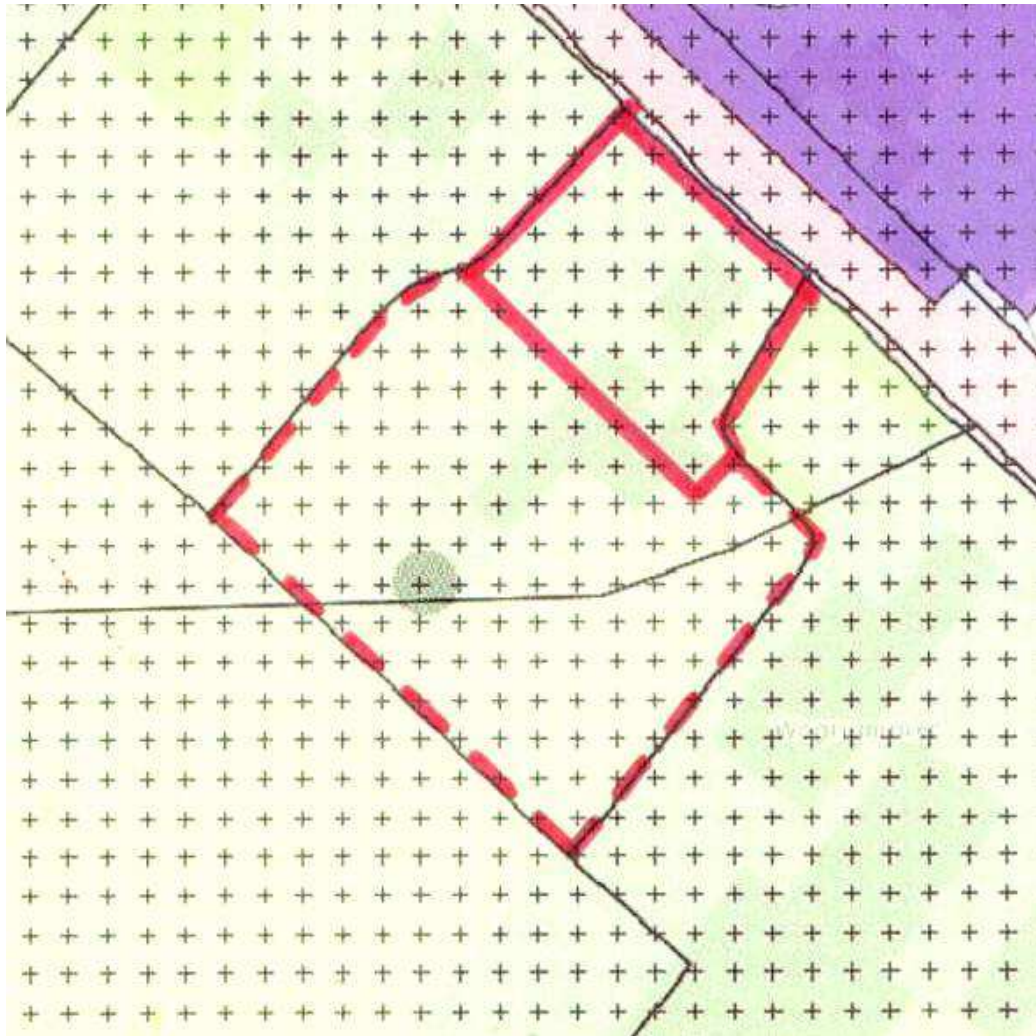
Beoogde nieuwe situatie

In de nieuwe situatie wordt het rood omlijnde deel gebruikt voor woondoeleinden en het met rood (gestreept)omlijnde deel voor agrarische doeleinden overeenkomstig de regels van het beoogde bestemmingsplan.

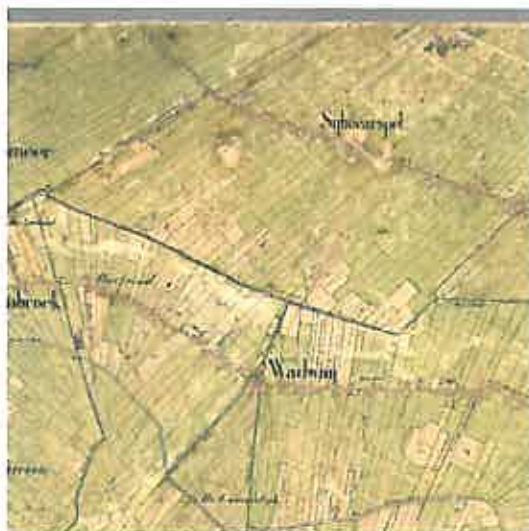
Topografische kaart 1850

Vergelijking tussen luchtfoto's en topografische atlassen uit verschillende perioden heeft opgeleverd, dat het verkavelingspatroon vanaf circa 1850 tot nu vrijwel niet gewijzigd is; de verkavelingstructuur is altijd noordoost-zuidwest geweest, haaks op de wegenstructuur.
