# Vooronderzoek

## Conventionele Explosieven

### Duivendrecht project SAAL

documentcode: 10S033-VO-02  
aantal pagina's: 44 (incl. bijlagen)

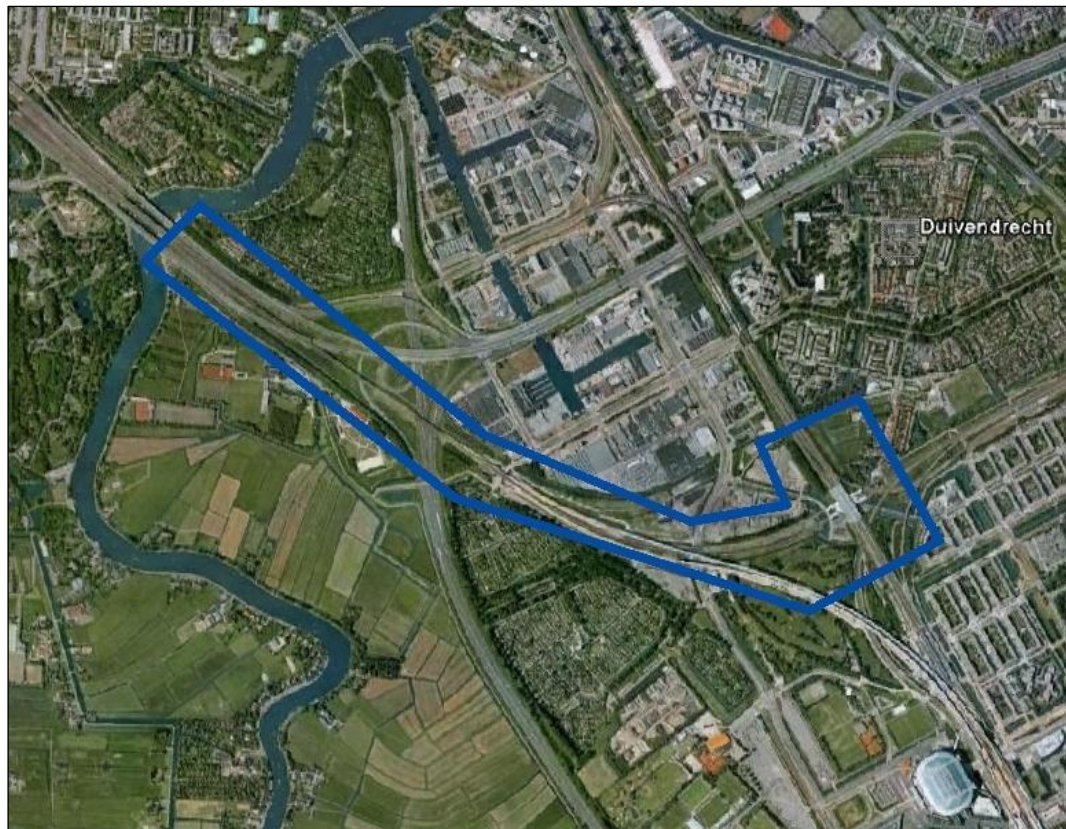
**Figuur 1.** Onderzoeksgebied.

Het onderzoeksgebied is gelegen in de gemeenten Amsterdam, Amstelveen en Ouder-Amstel en staat afgebeeld in figuur 1. In figuur 2 is het onderzoeksgebied geprojecteerd tegen een topografische kaart uit de Tweede Wereldoorlog.

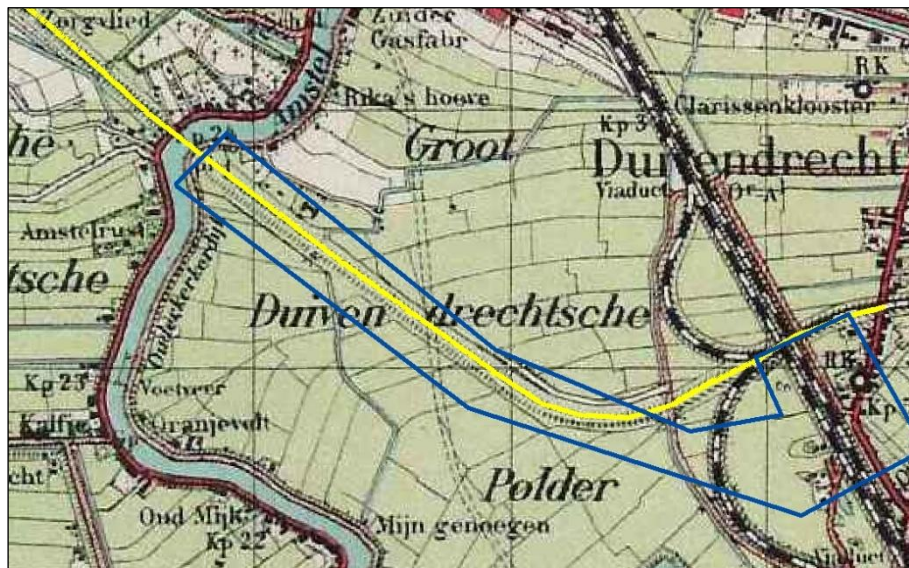
**Figuur 3.** Ringspoorbaan, in gebruik als Duitse verdedigingslinie.

Uit de geraadpleegde dossiers blijkt dat de Ringspoorbaan deel uitmaakte van de Duitse verdedigingslinie rond Amsterdam. De Duitse bezetter had diverse verdedigingswerken laten aanleggen op en rond de Ringspoorbaan, in de stukken ook aangeduid als Ringspoordijk en Ceintuur(spoor)baan. De Ringspoorbaan is als een gele lijn aangeduid in onderstaande figuur 3.

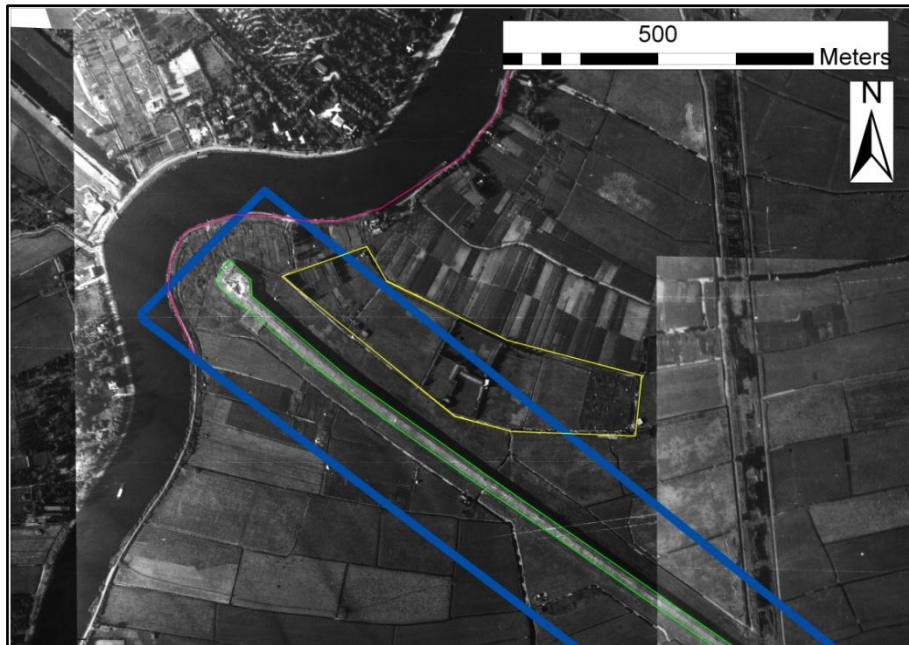
**Figuur 11.** Locatie Ringspoorbaan, sportvelden en Ouderkerkerdijk.

Uit de beschrijvingen blijkt, dat de brandbommen in en rond het onderzoeksgebied zijn gevallen. Zie figuur 11, waarin de sportvelden in geel zijn weergegeven, de Ouderkerkerdijk in paars en de Ringspoorbaan in groen. Aan de hand van deze beschrijvingen is geen nader verdacht gebied aan te wijzen. De staafbrandbommen kunnen in een gebied met groot oppervlak terechtgekomen zijn.
