## Notitie

Betreft  
Habitatcheck Vleermuizen Neckerdijk/Kanaalschans Purmerend

### 1 Aanleiding

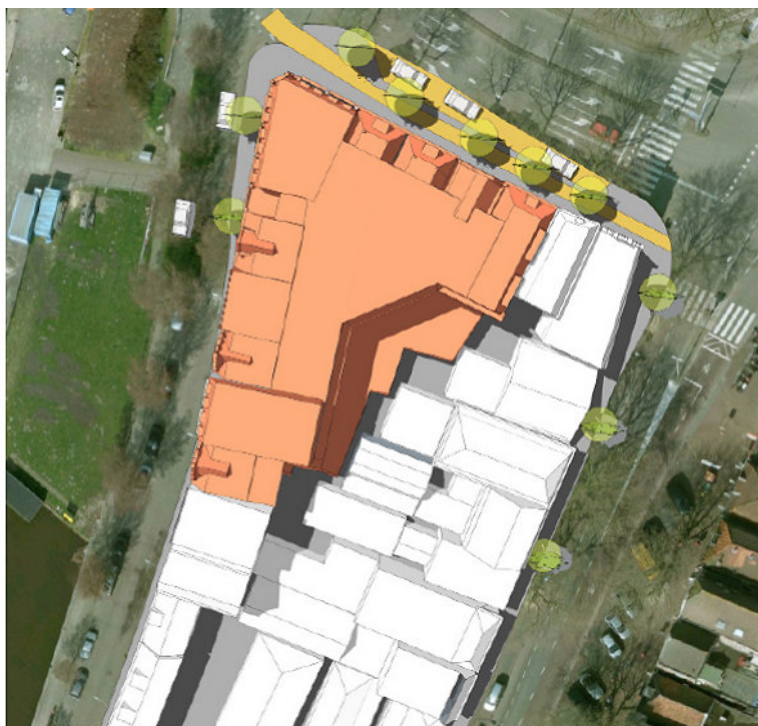
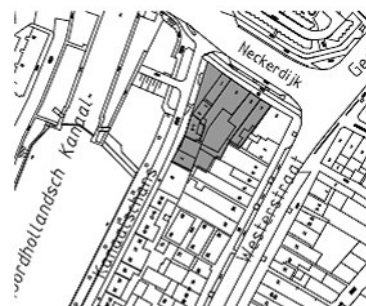
**Figuur 1: Plangebied, de te slopen panden (oranje).**

EWP Purmerend is voornemens om de bebouwing op de hoek van Neckerdijk en de Kanaalschans in Purmerend langs het Noordhollandsch kanaal te slopen. Vervolgens worden hier in de eindsituatie nieuwe winkels, restaurants en woningen gerealiseerd. In figuur 1 is de ligging van het plangebied weergegeven.

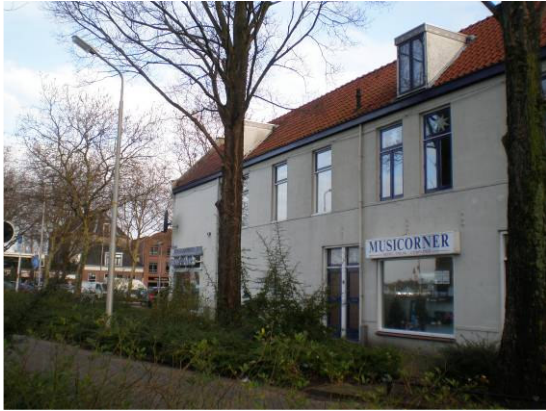
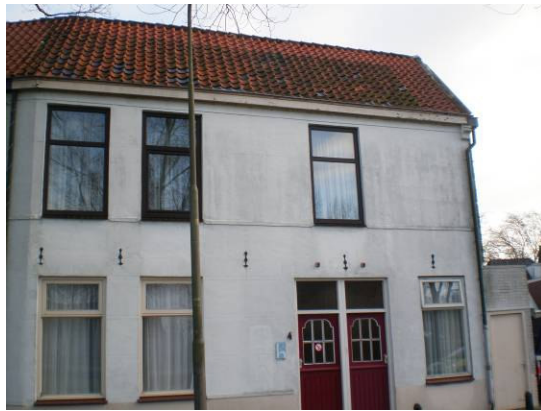
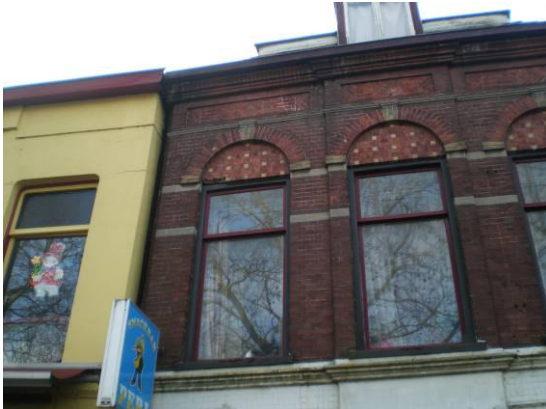
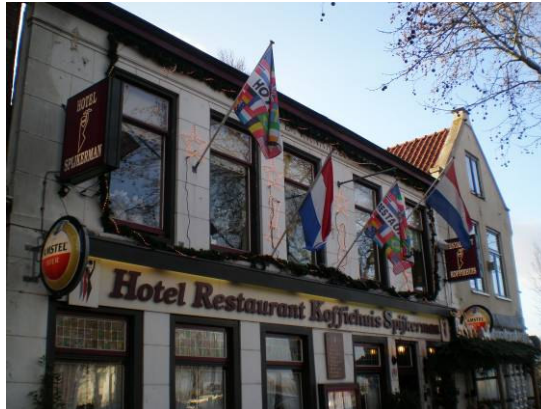
Tijdens het oriënterend veldbezoek is de bebouwing aan de Kanaalschans en de Neckerdijk te Purmerend bezocht. De bebouwing is in de huidige situatie in gebruik als woning en/of cafetaria (beneden). Hierbij is vastgesteld dat de bebouwing geen open stootvoegen bezit welke directe toegang biedt tot de spouwmuur. Wel bezit de bebouwing een pannendak en is de bebouwing in vrij slechte staat. Dit wil zeggen dat in de gevel gaten/ kieren zitten. Tot slot bezit Kanaalschans nummer 4 aan de zijgevel, gevelbetimmering welke door achterstallig onderhoud vele kieren/ gaten bezit.

**Figuur 2: Foto's van het plangebied d.d. 20-12-2011. Linksboven= zijaanzicht van de Kanaalschans, rechtsboven= Kanaalschans nummer 4, linksonder= gaten in gevel boven Snackbar Peri en rechtsonder= vooraanzicht Hotel Restaurant en Koffiehuis Spijkerman.**

Op basis van de habitatcheck kan verblijf van vleermuizen niet worden uitgesloten. De bebouwing bezit verschillende elementen waar vleermuizen tussen/ onder kunnen kruipen, om vervolgens hier te verblijven.

Met name het dakbeschot en de gaten/ kieren in de gevel bieden toegang tot verblijf van vleermuizen. Er zijn tijdens het veldbezoek geen specifieke sporen aangetroffen welke duiden op een invliegopening, zoals poepsporen. Deze zijn echter niet altijd goed zichtbaar en de bebouwing is alleen vanaf de straatzijde bezichtigt.

Op basis van de habitatcheck is verblijf niet uit te sluiten, dan wel aan te tonen. Wel is vastgesteld dat de bebouwing elementen bezit, welke potentieel verblijf van vleermuizen mogelijk maken. Om meer inzicht te verkrijgen naar mogelijke verblijfplaatsen van vleermuizen dient om deze reden nader onderzoek te worden uitgevoerd. Dit aanvullend onderzoek dient conform het vastgestelde Vleermuisprotocol te worden uitgevoerd van het Netwerk Groene Bureaus.
