Nader Bodemonderzoek

Project: 2021-091

Locatie: Keins 1 te Schagen

Datum: 17 mei 2021

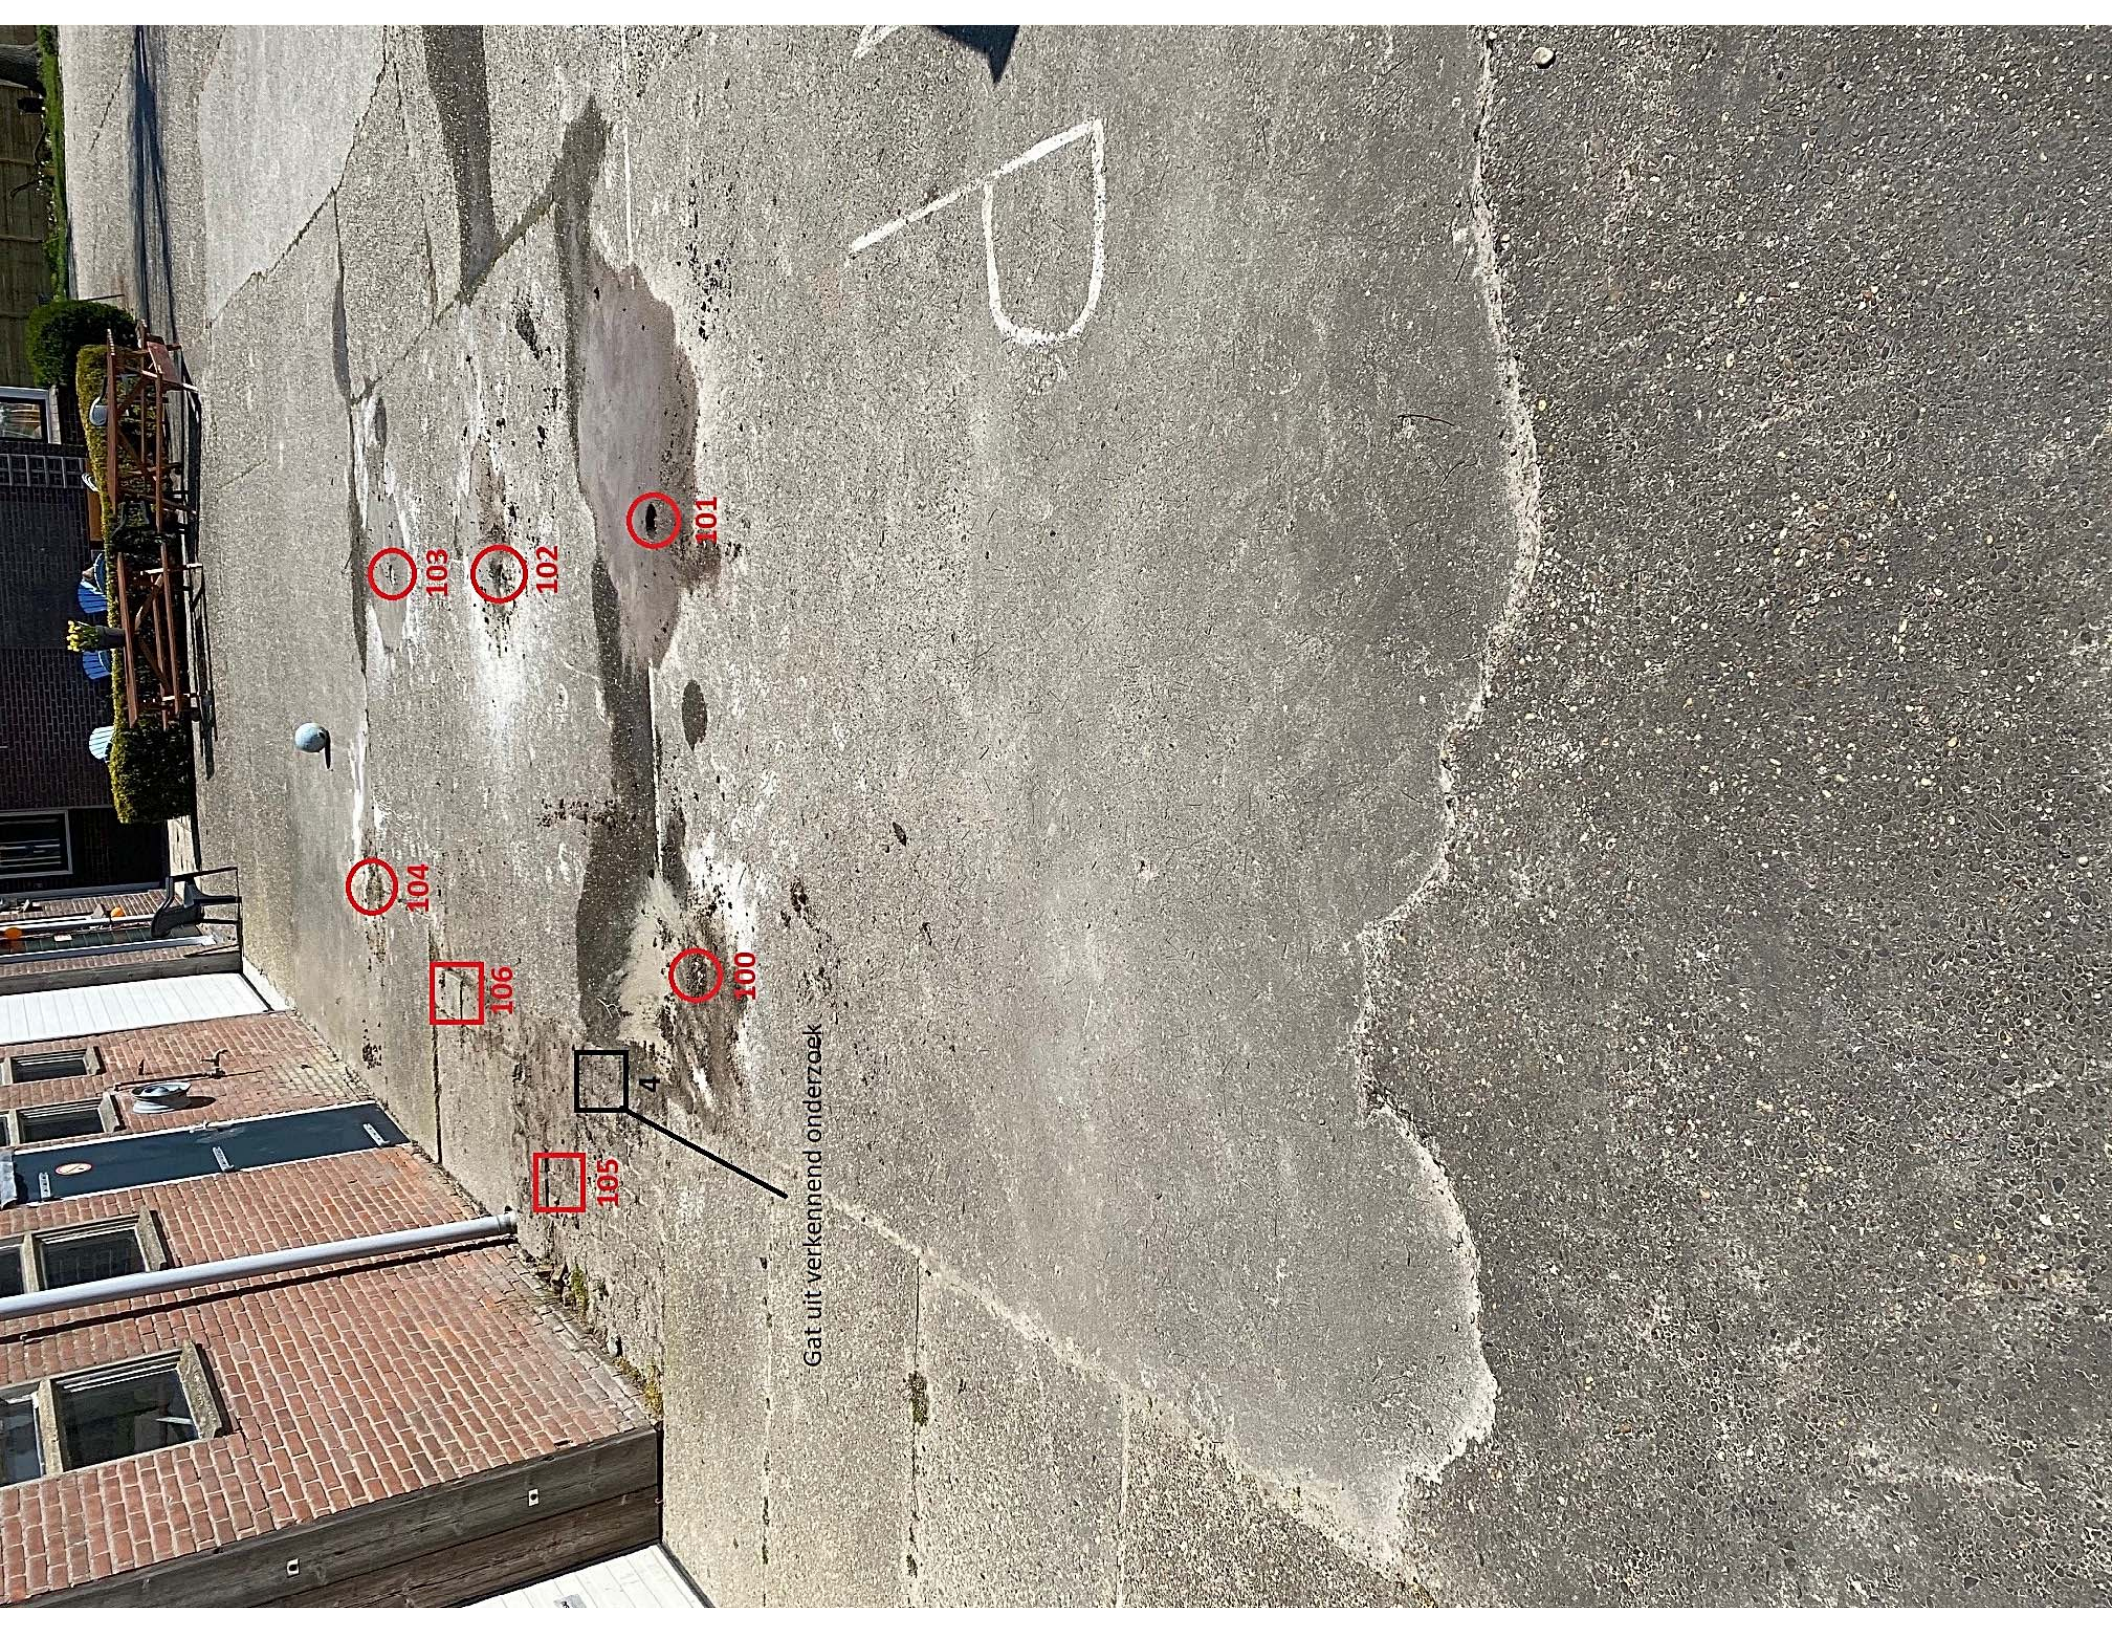
Overzichtstekening boorpunten

De veldwerkzaamheden zijn uitgevoerd op 28 april 2021. De positie van de boorlocaties zijn weergegeven in bijlage III.

In onderhavig nader bodemonderzoek zijn vijf boringen en twee inspectiegaten gegraven ter horizontale en verticale afperking van de aangetroffen verontreiniging uit het verkennend bodemonderzoek.
