## RAPPORT

### Verkennd bodemonderzoek Koorndijk 12 te Tuitjenhorn

**Projectnummer** : 18KL336

**Datum** : 20 augustus 2018

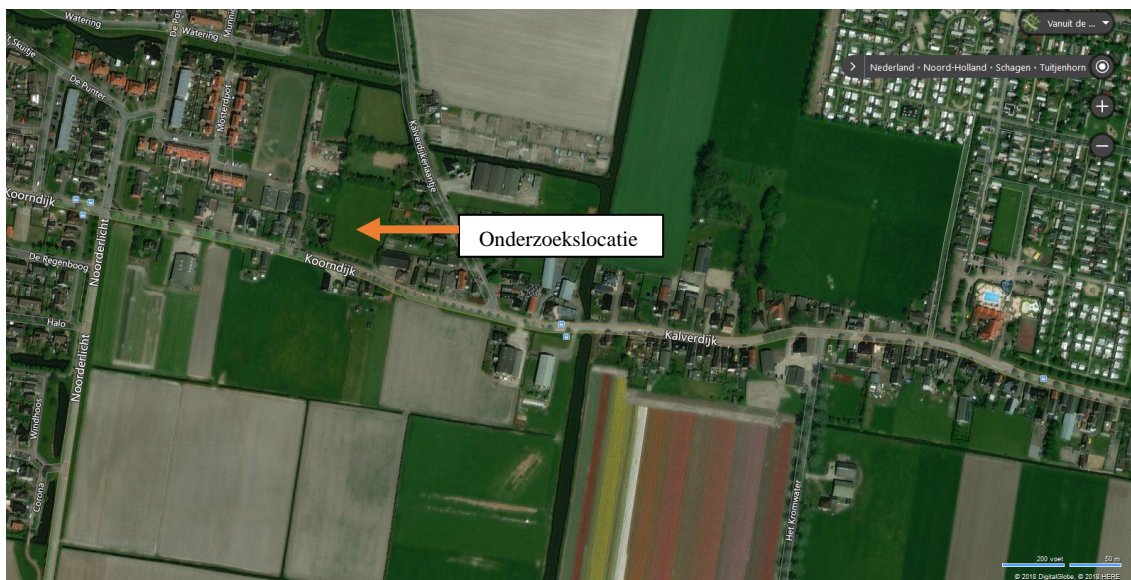
**Figuur 1: Luchtfoto onderzoekslocatie en omgeving**

In figuur 1 is een luchtfoto te zien van de onderzoekslocatie en directe omgeving.

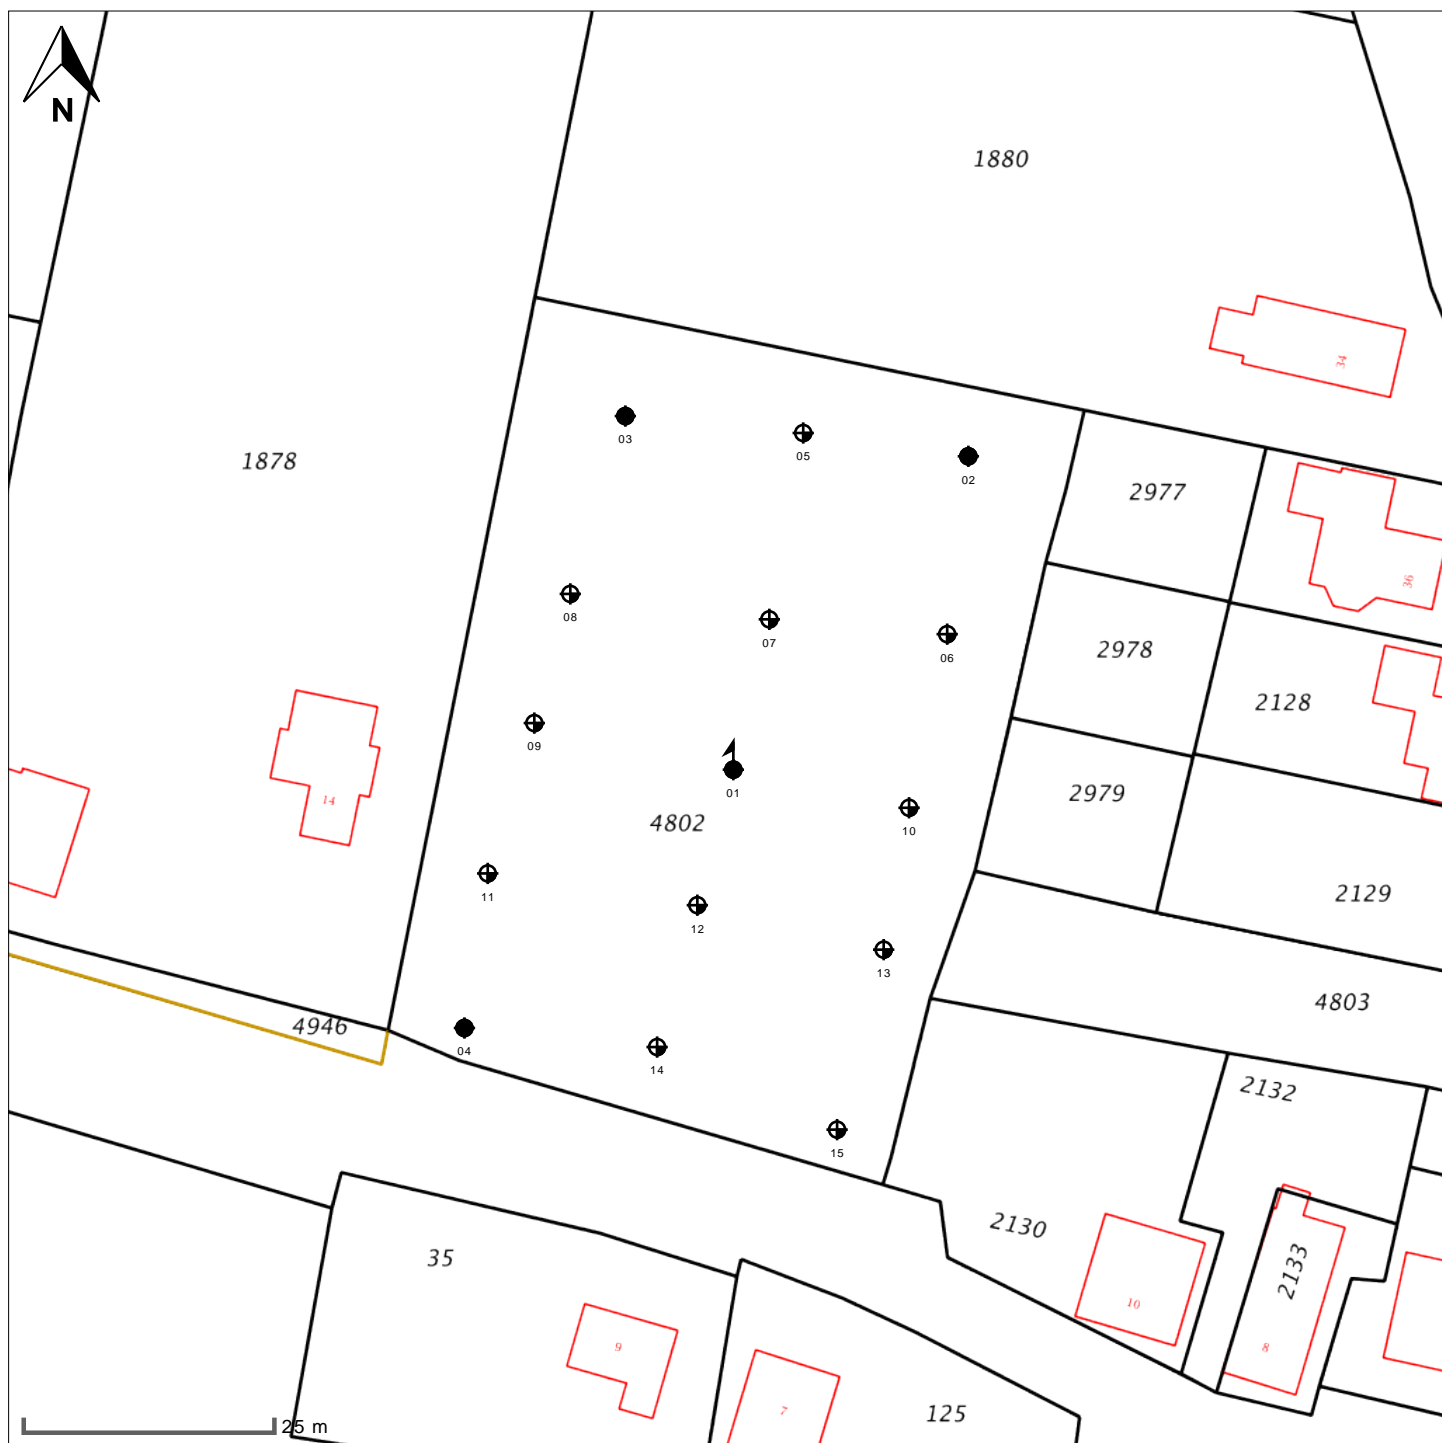
## **Bijlage 5: Overzicht posities monsternamepunten**

De posities van de monsternamenpunten zijn in bijlage 5 weergegeven.
