**Verkennd bodemonderzoek conform NEN 5740**

**Locatie: Oostwal 84 te Warmenhuizen**

**Projectnummer: 05 1003119**

**Datum:** 28 februari 2017

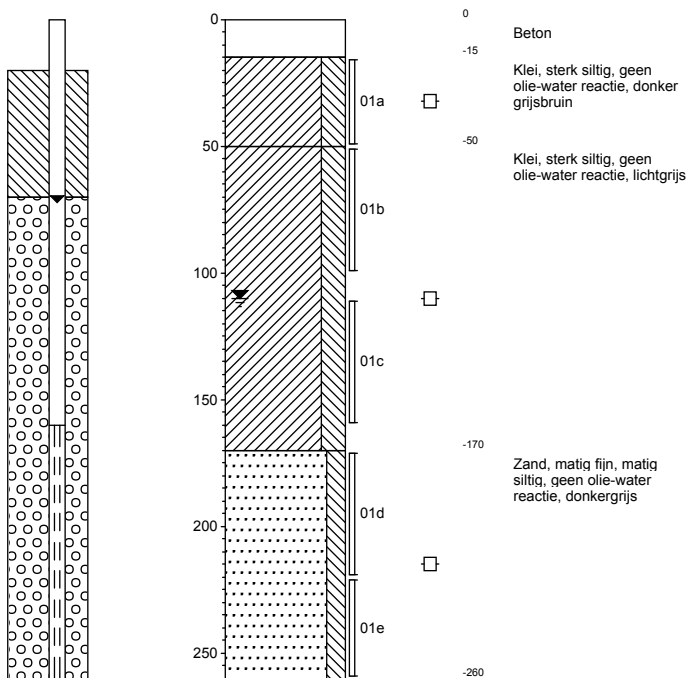
### Boring: 01

De grond tot 1,7 à 2,0 meter min maaiveld (m-mv) bestaat uit overwegend sterk siltig klei, grijsbruin van kleur.

Vanaf 1,7 m-mv is de samenstelling matig siltig, matig fijn, donkergrijs zand.

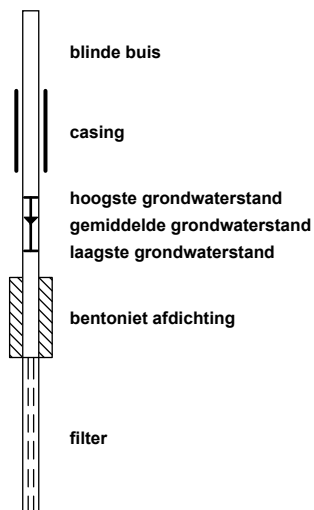
### peilbuis

De grondwaterstand is aangetroffen op 1,1 m-mv. De boring voor de peilbuis is 1,5 meter dieper doorgezet naar 2,6 m-mv.

Ter plaatse van het filter is een filterkous toegepast.
