# **VERKENNEND BODEMONDERZOEK**

**BOSWEG 25**

**te T ZAND**

Rapportnummer: 2015156

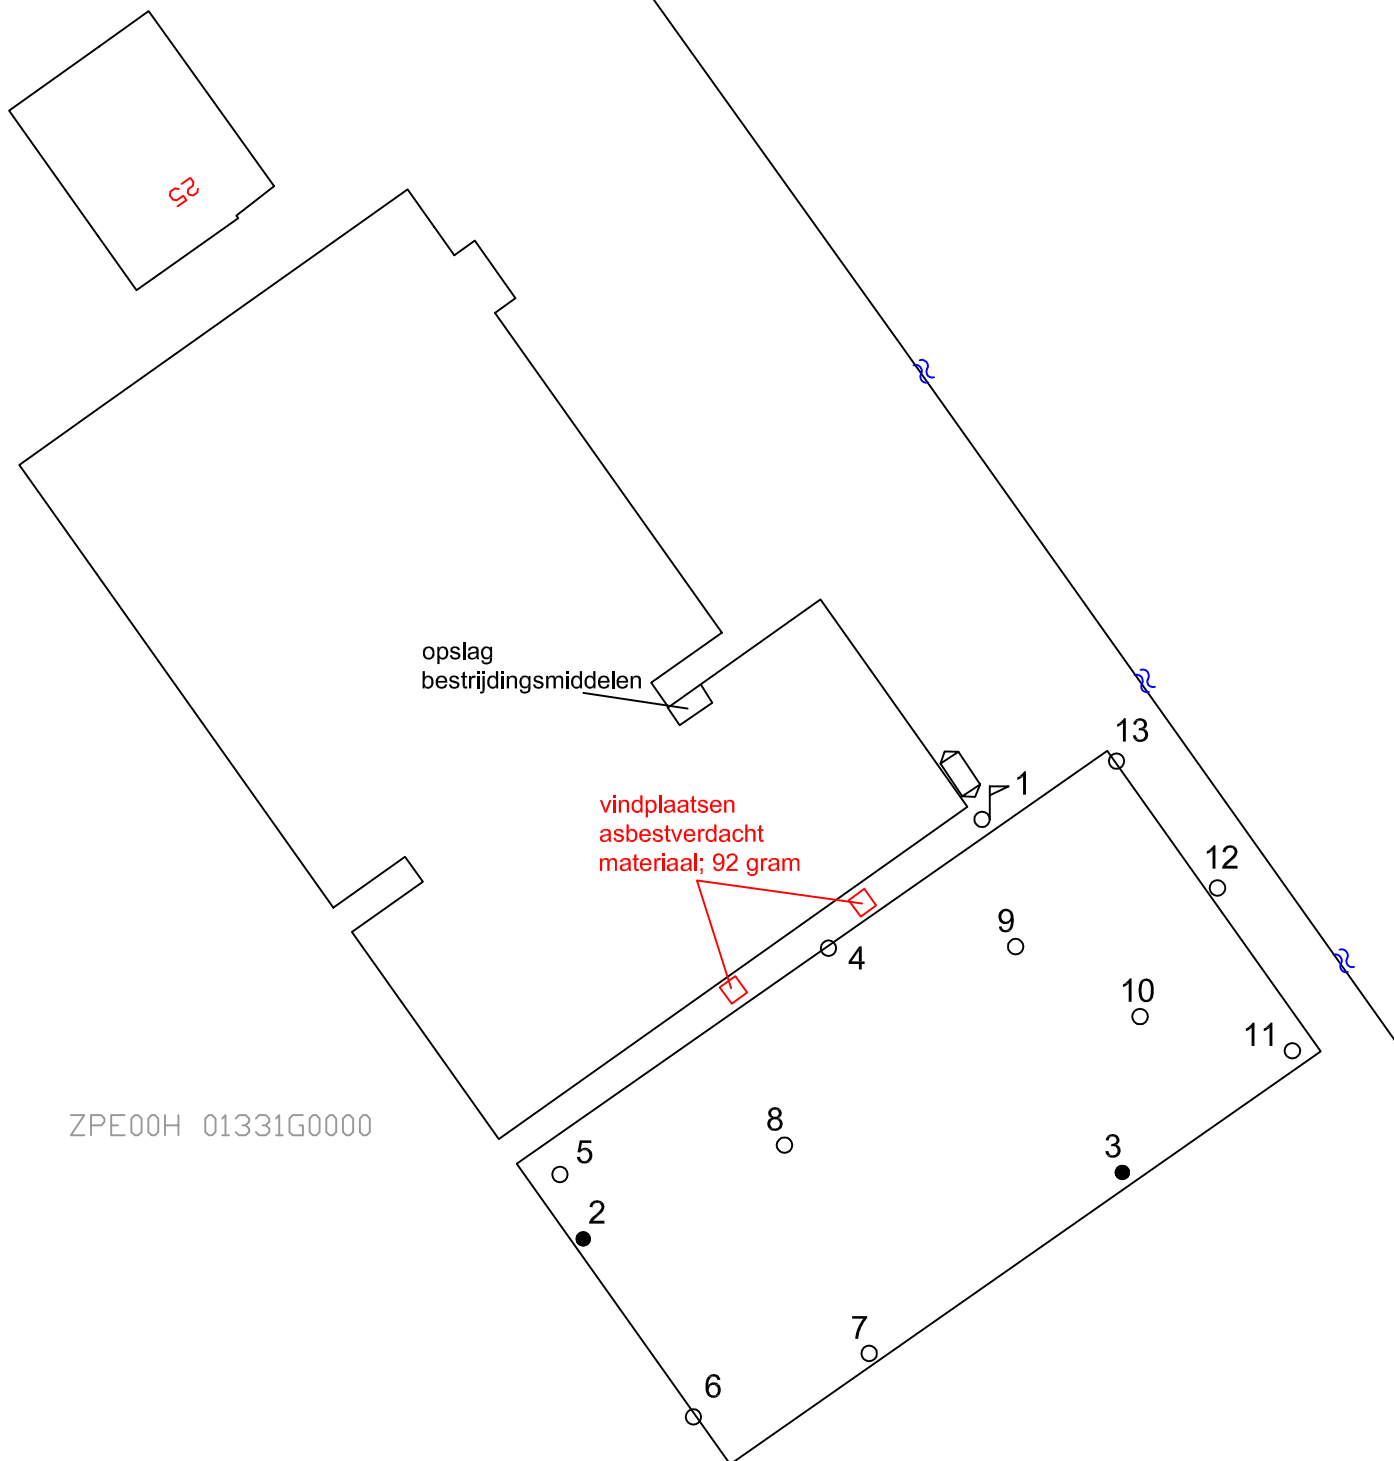
# BIJLAGE 2 LOKALE SITUATIE MET BOORPUNTEN

De boorpunten (1 t/m 13) zijn aangegeven op de situatietekening van bijlage 2. Uit de in het veld genomen enkelvoudige monsters van de bovengrond zijn door het laboratorium, volgens de opdracht van Landview BV, twee mengmonsters samengesteld; één van de puinhoudende lagen van de boringen 1, 4 en 5 en één van de overige, onverdachte monsters. Uit de monsters van de ondergrond is één mengmonster samengesteld. Bij de monsternamen is soms afgeweken van de trajecten van 0,5 m gezien de geconstateerde zintuiglijke verontreinigingen en geringe textuurverschillen.

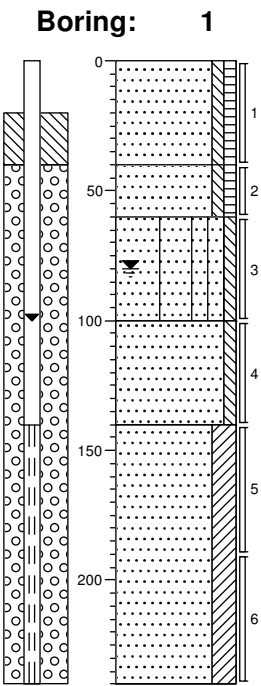
braak  
Zand, matig fijn, zwak siltig, zwak humeus, zwak puinhoudend, zwak schelphoudend, donkerbruin

In bijlage 3 worden de beschrijvingen van de boringen, de peilbuis, de zintuiglijke waarnemingen en de monsternamen weergegeven. Zintuiglijk waarneembare afwijkingen ten aanzien van de aanwezigheid van bodemvreemde bijmengingen en de kleur van het bodemmateriaal zijn qua aard en mate beschreven.
