Verkennend bodem-, puin- en asbest in grond- c.q. puinonderzoek ter plaatse van de Thamerweg 74/74A/75A/76 te Uithoorn

Projectnummer : 20HB0289-A1
Datum : 1 september 2020
Opgesteld door : Dhr. S. Sietsma
Gecontroleerd door : ing. M.I. Hermelink

Aanleiding : Voorgenomen wijziging bestemmingsplan
Protocol : NEN 5740, NEN 5707 en NEN 5897
Veldwerk : Conform certificaat BRL 2000 (EC-SIK-20315)
Analyses : Eurofins-Omegam

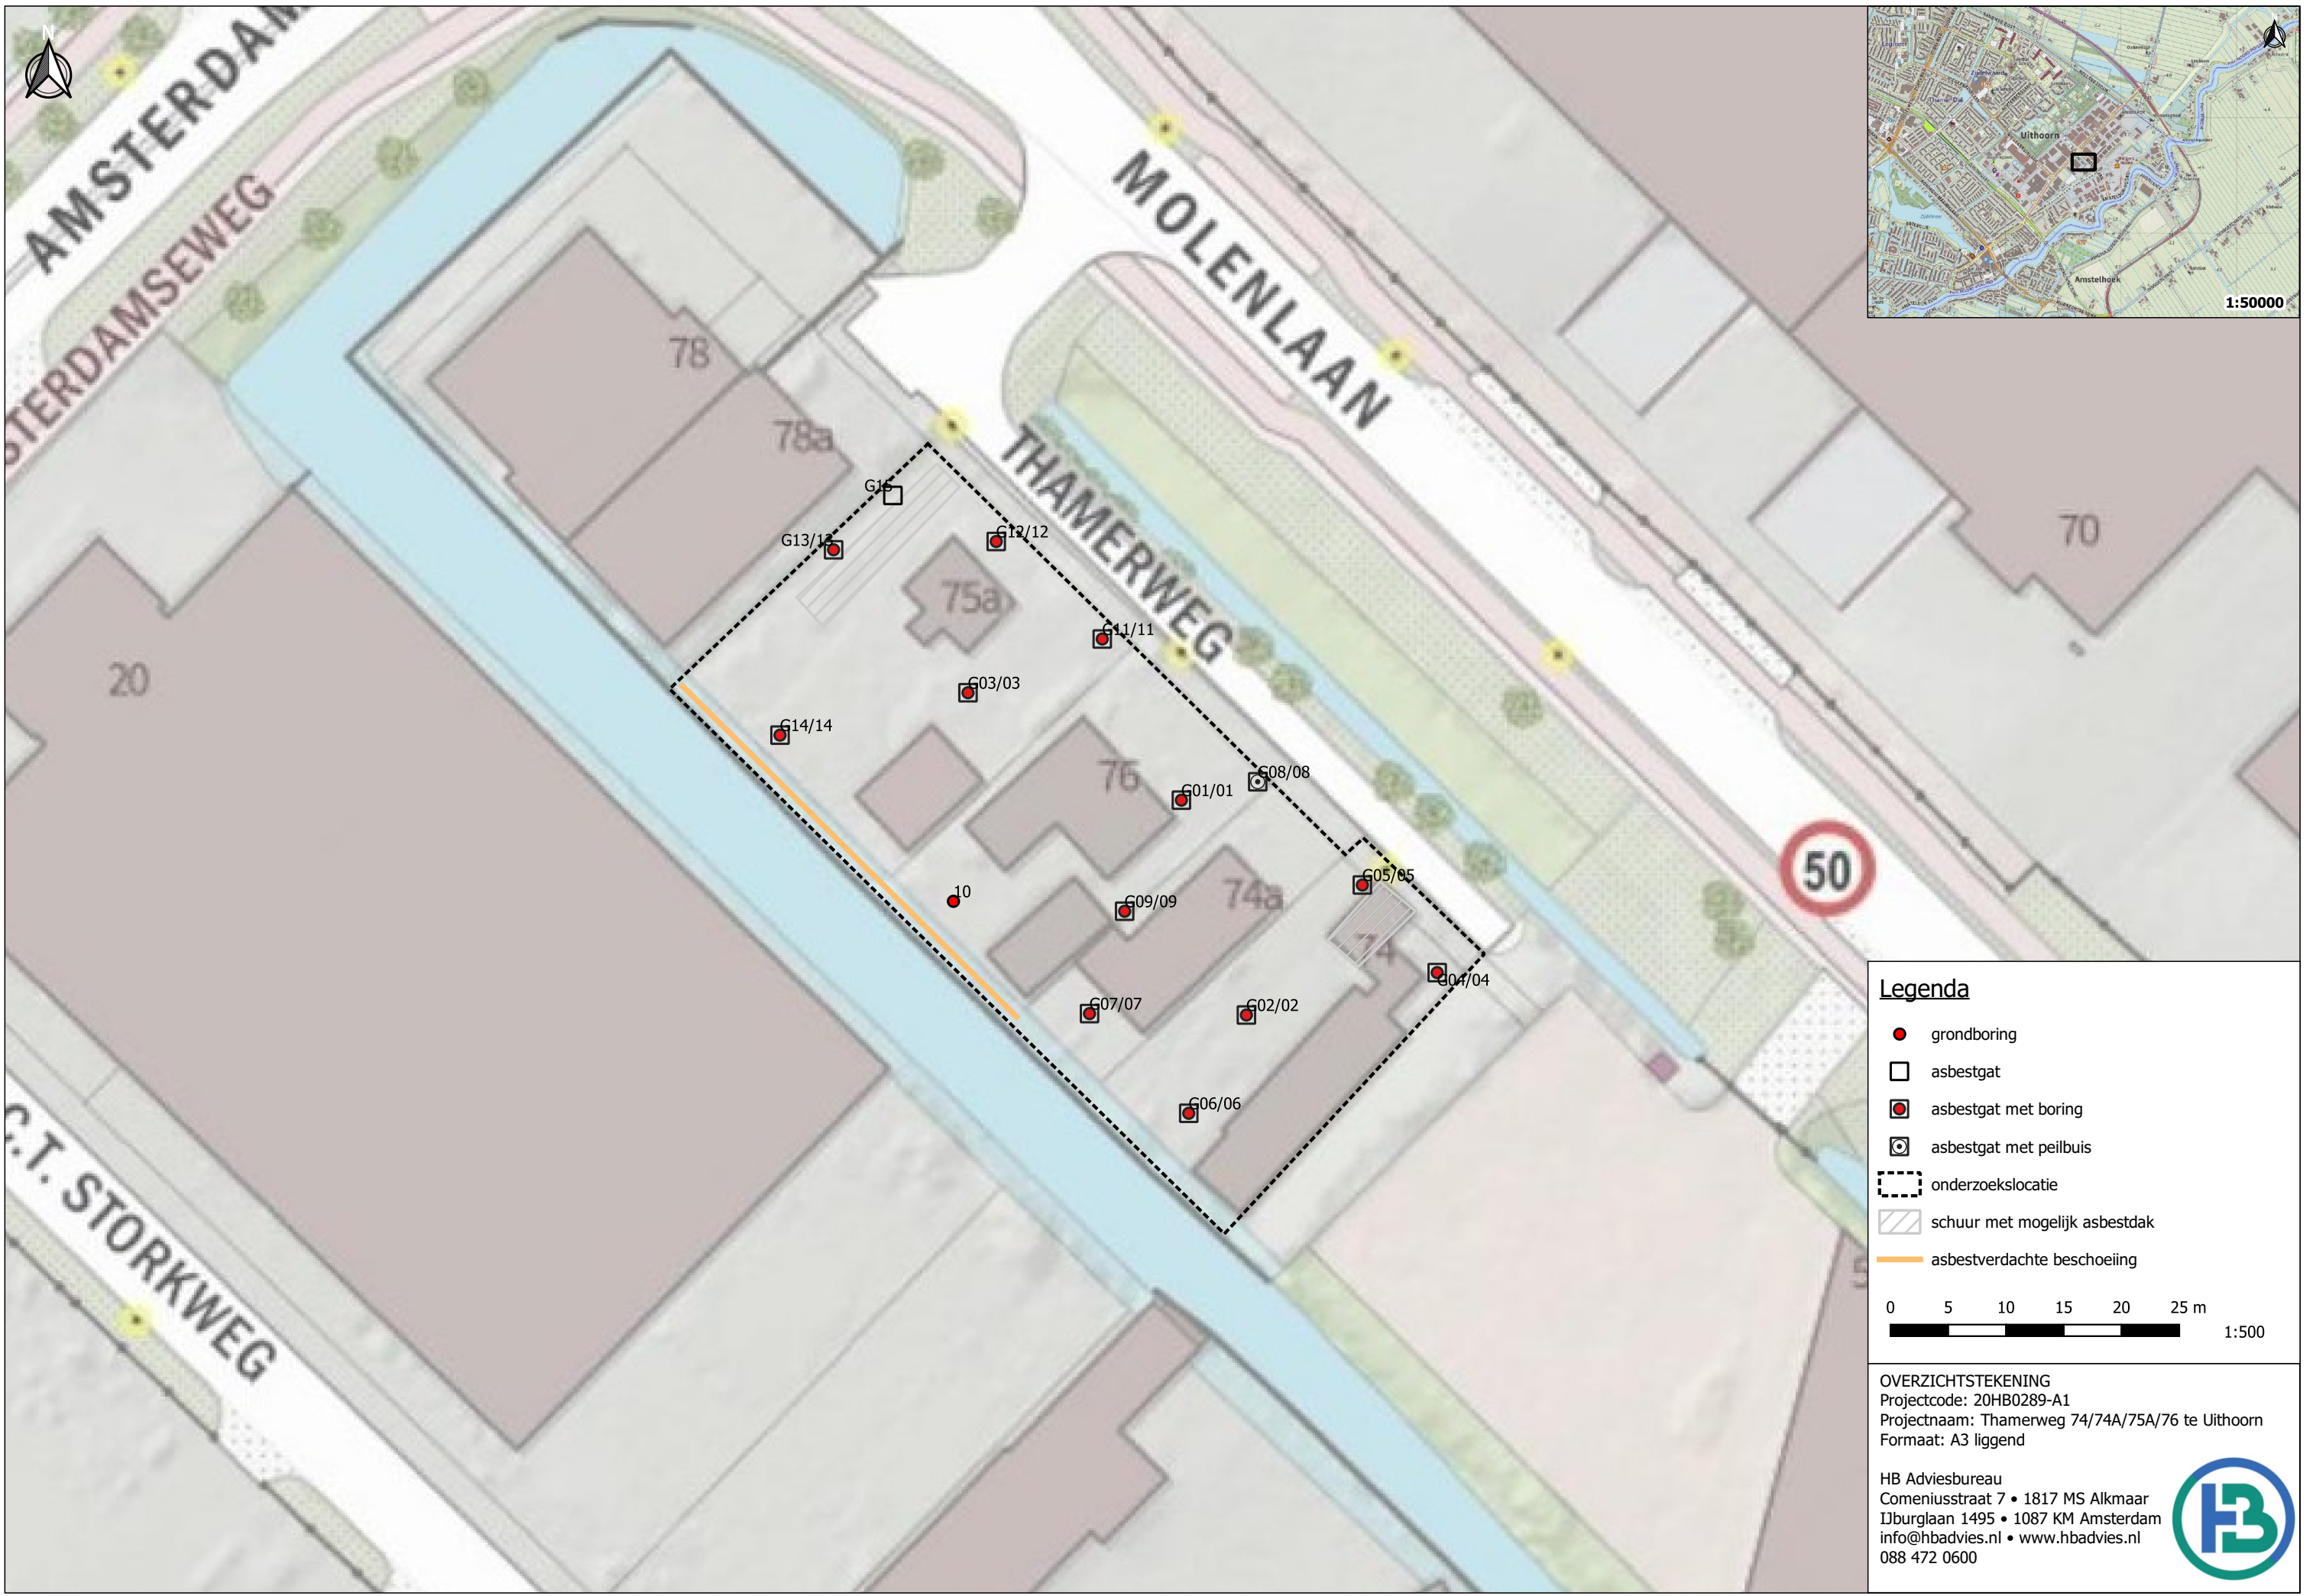
- grondboring
- asbestgat
- asbestgat met boring
- ⊗ asbestgat met peilbuis
- ⋯ onderzoekslocatie
- ▨ schuur met mogelijk asbestdak
- asbestverdachte beschoeiing

De locaties van de boringen en de peilbuis zijn weergegeven in **bijlage I**. De peilbuis is direct na plaatsing en voor monsterneming afgepompt tot een constante elektrisch geleidingsvermogen (EGV) is bereikt.
