BMA Milieu

Rapportnummer : **VOA.2015.0042**

Datum : **9 april 2015**

Verkennend onderzoek asbest
Iepenlaan 46
De Kwakel
Gemeente Uithoorn

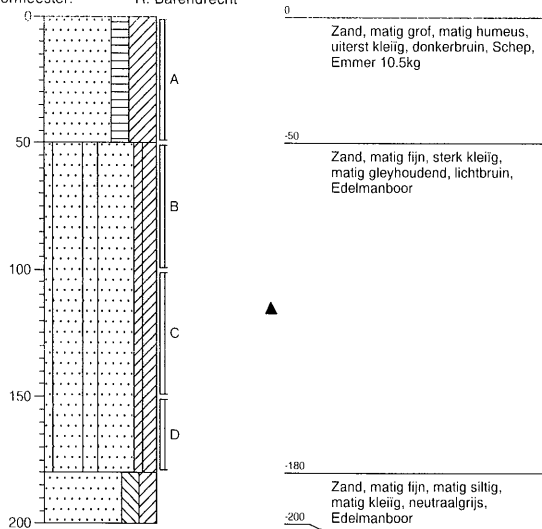
Boring: 121

0
 Zand, matig grof, matig humeus,
 uiterst kleilig, donkerbruin, Schep,
 Emmer 10.5kg
 -50

Zand, matig fijn, sterk kleilig,
 matig gleyhoudend, lichtbruin,
 Edelmanboor

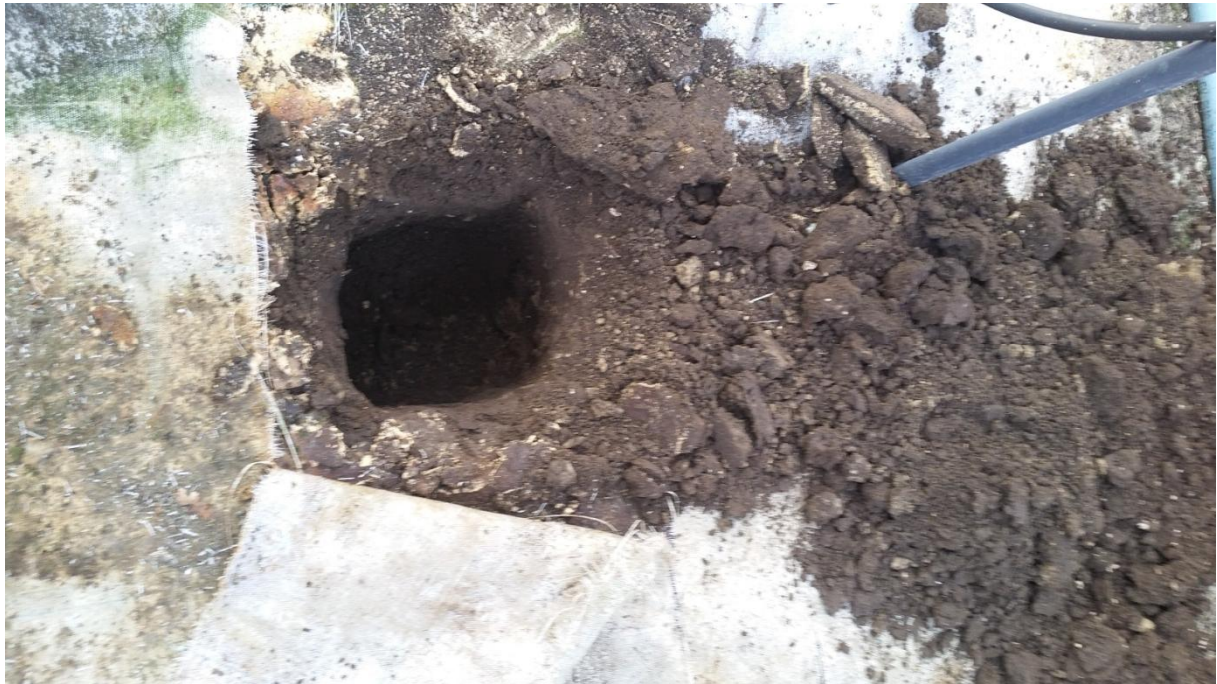
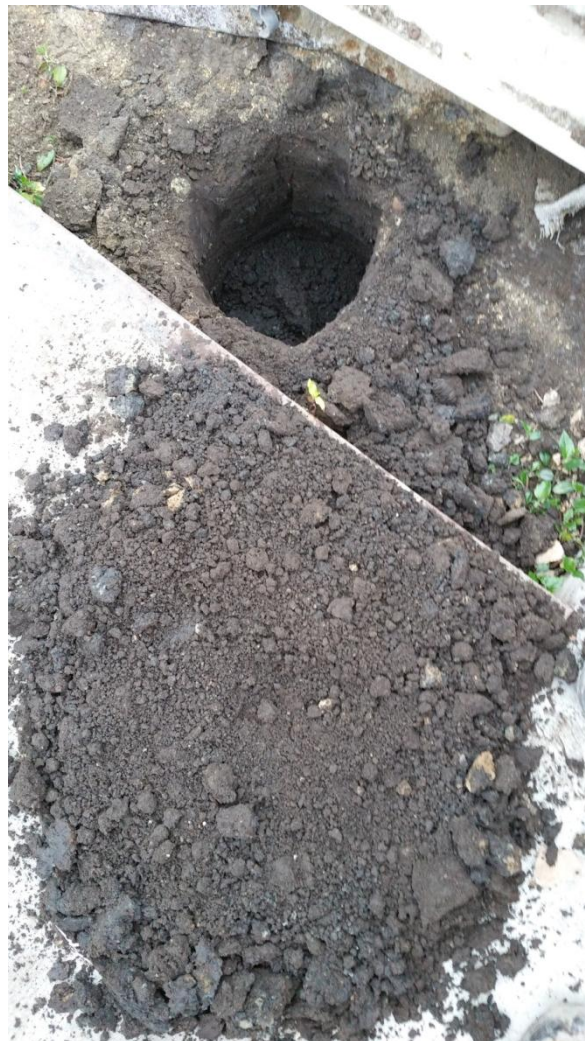
Fotoblad

De onderzoekslocatie is momenteel in gebruik voor de glastuinbouw en ingericht met een bedrijfsruimte en een teeltruimte (kassen). In de teeltruimte zijn een ketelhuis, een aanmaakplaats meststoffen en een bestrijdingsmiddelenkast gesitueerd. Enkele foto's van de locatie zijn opgenomen in bijlage 6.

Voor nadere gegevens over de situering van de gaten wordt verwezen naar bijlage 2. Het monsteringsformulier asbest in bodem is opgenomen in bijlage 3. Enkele foto's van de locatie en de aangetroffen materialen zijn opgenomen in bijlage 6.
