**VERKENNEND BODEMONDERZOEK**  
**FLORA HOLLAND, LOCATIE ZUID**  
**te UITHOORN**

Opdrachtgever: Gemeente Uithoorn

Rapportnummer: 2010296

8 maart 2011

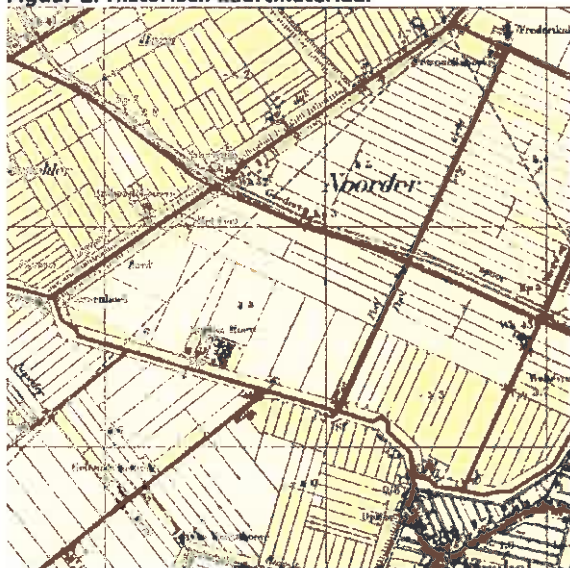
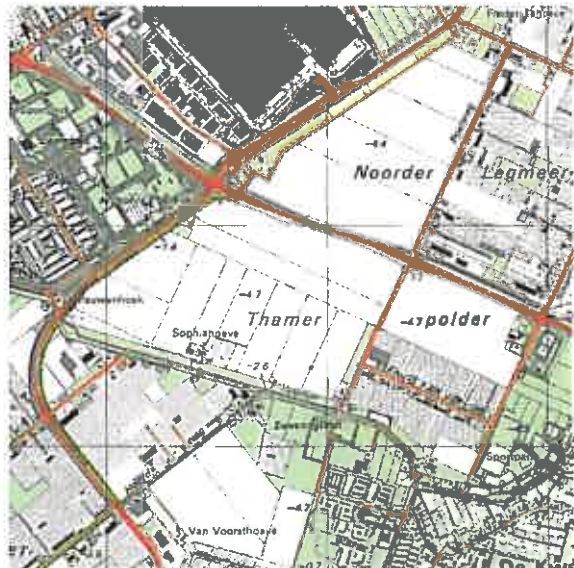
**Figuur 2: Historisch kaartmateriaal**

Uit gegevens van de gemeente is gebleken, dat in het voormalig agrarisch gebied een agrarisch bedrijf gevestigd was, die in de asbestperiode is gebouwd en gesloopt, naast dat de voormalige boerderij ook een verdachte locatie is (zie figuur 2).

Uit historisch kaartmateriaal en luchtfoto's blijkt dat binnen de onderzoekslocatie in het verleden sloten hebben gelegen (zie figuur 2).

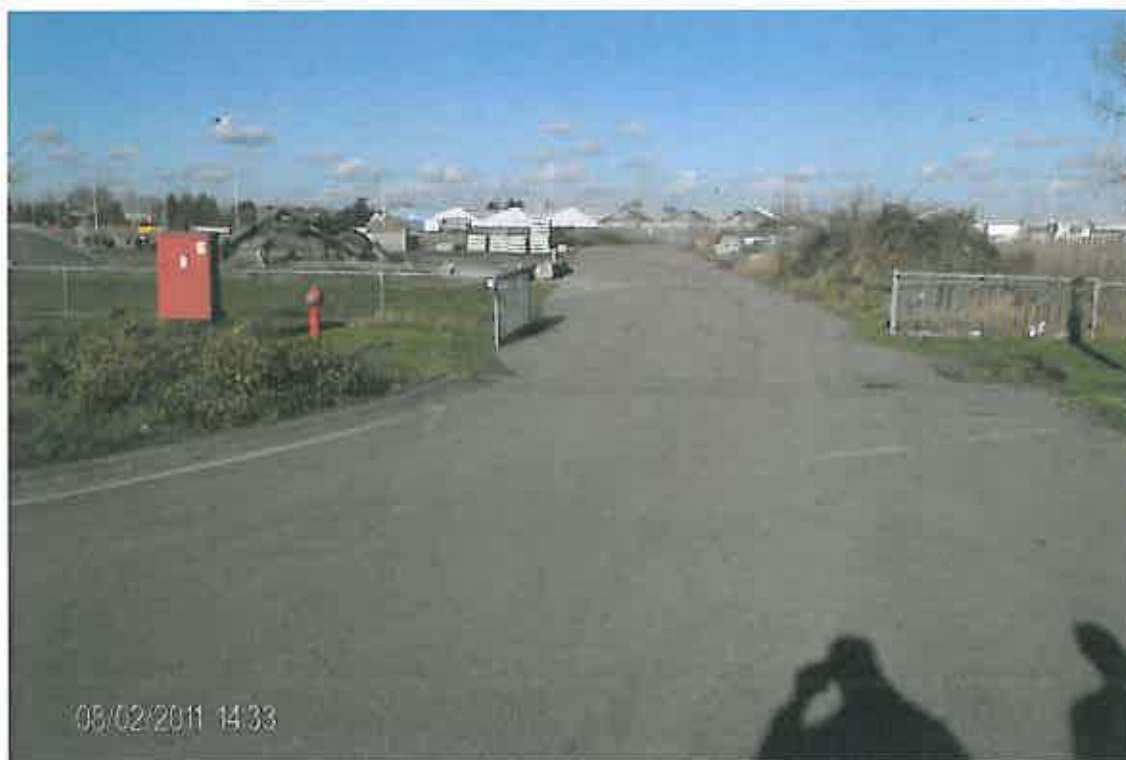
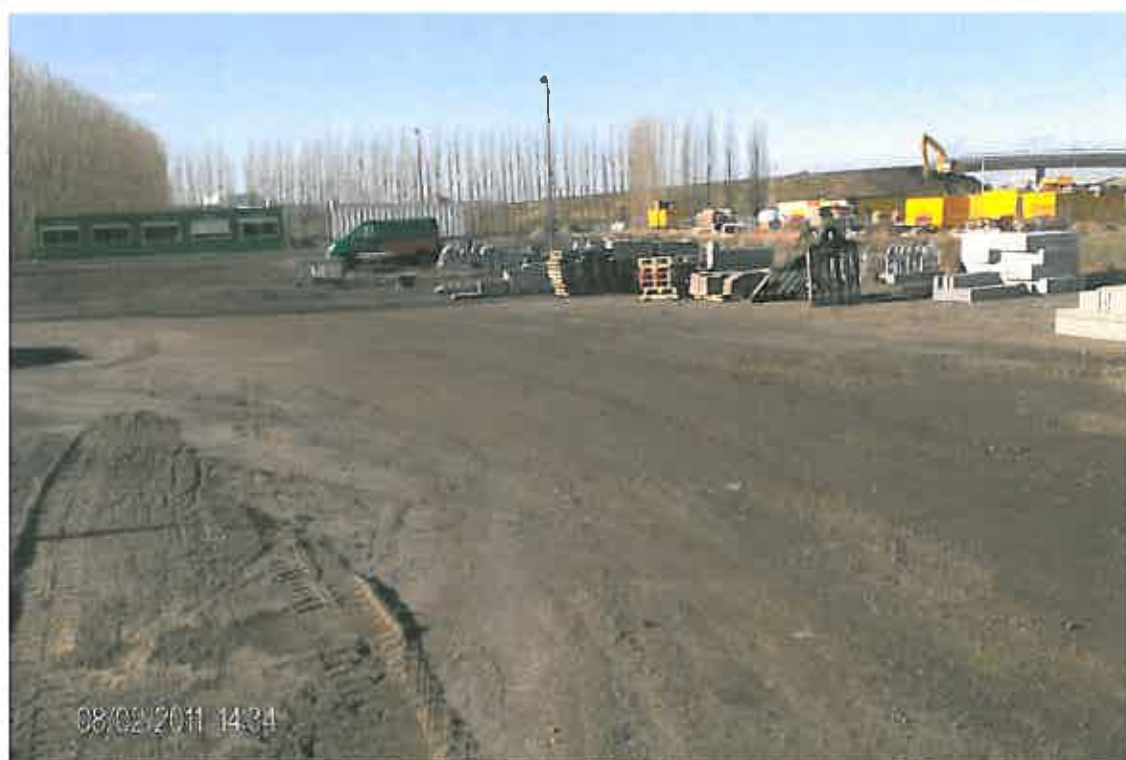
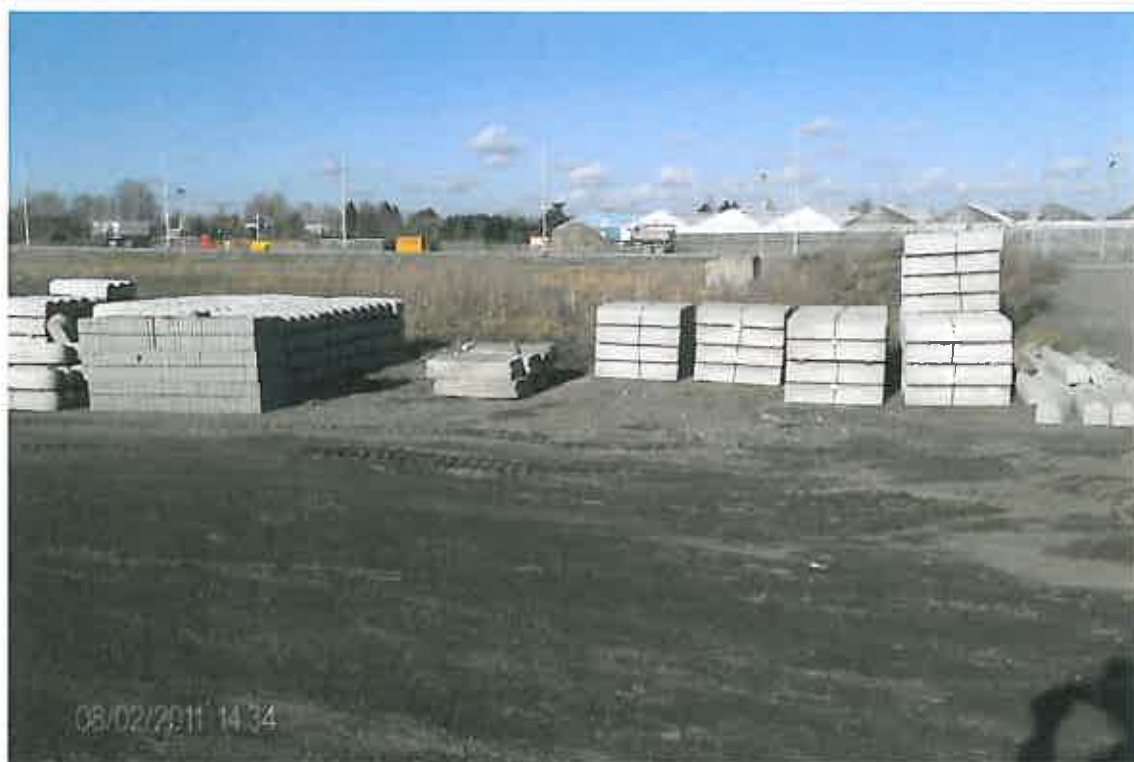
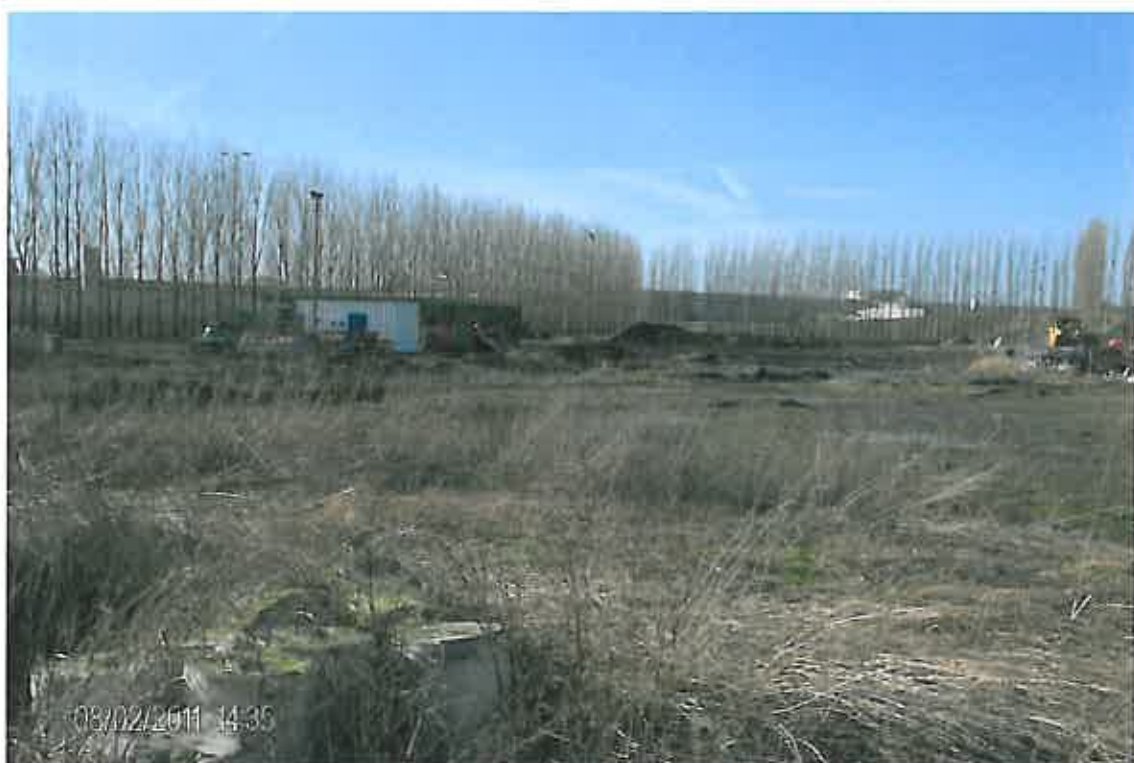
BIJLAGE 6 FOTO'S, voormalig agrarisch gebied

Tijdens het onderzoek is op het noordoostelijke gedeelte van het terrein, rondom het voormalige agrarische bedrijf, op het maaiveld asbesthoudend materiaal aangetroffen. Daarnaast is in de bodem van het betreffende terreindeel puin aangetroffen, waardoor het terreindeel potentieel asbestverdacht is. Geadviseerd wordt om op dit gedeelte van het terrein, met een oppervlakte van circa 10000 m<sup>2</sup>, een verkennend asbestonderzoek NEN5707 uit te laten voeren om de aanwezigheid van asbest in de bodem na te gaan.
