# Projectgebonden Risico Analyse Conventionele Explosieven Hembrugterrein Zaanstad (deelprojectnr.O.00011002.00.TE.01.20) Rijksvastgoedbedrijf

Datum: 24 mei 2017  
Kenmerk: 16P157 eindrapport

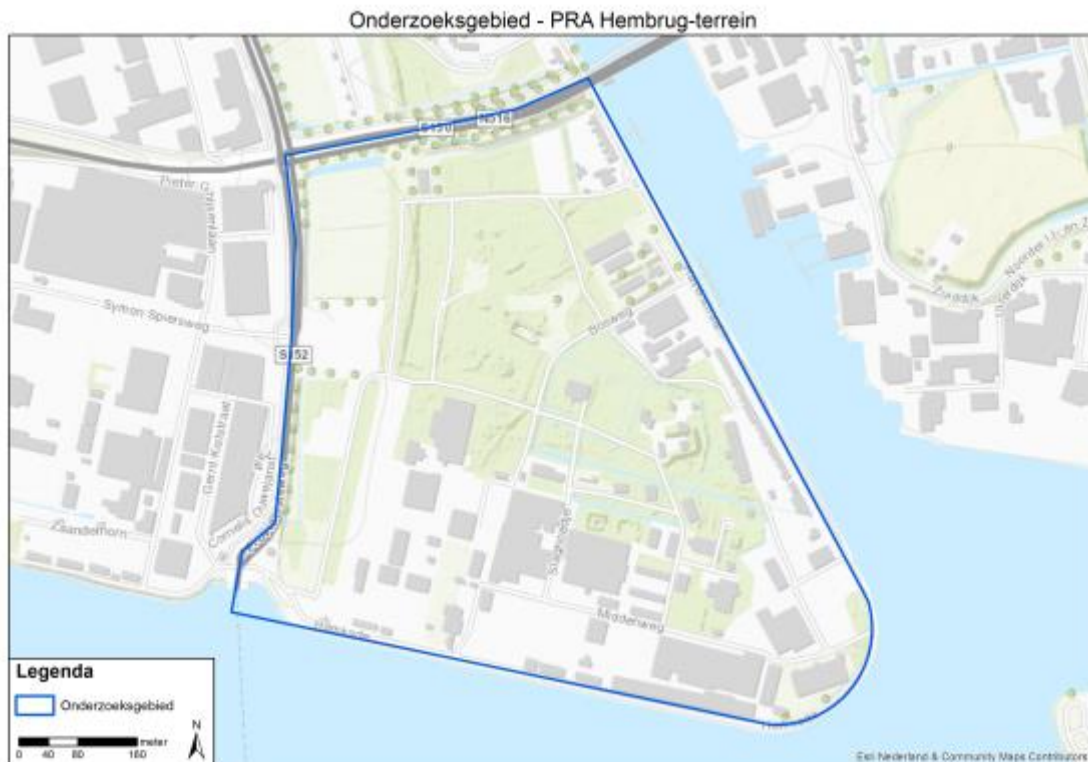
Afbeelding 1: Hembrugterrein Zaanstad (bron: opdrachtgever)

In dit hoofdstuk worden de aanleiding, omschrijving, doelstelling, doelgroep, wet & regelgeving ten aanzien van Conventionele Explosieven (CE) en uitgangspunten van de opdracht besproken. In de onderstaande afbeelding is het onderzoeksgebied weergegeven.

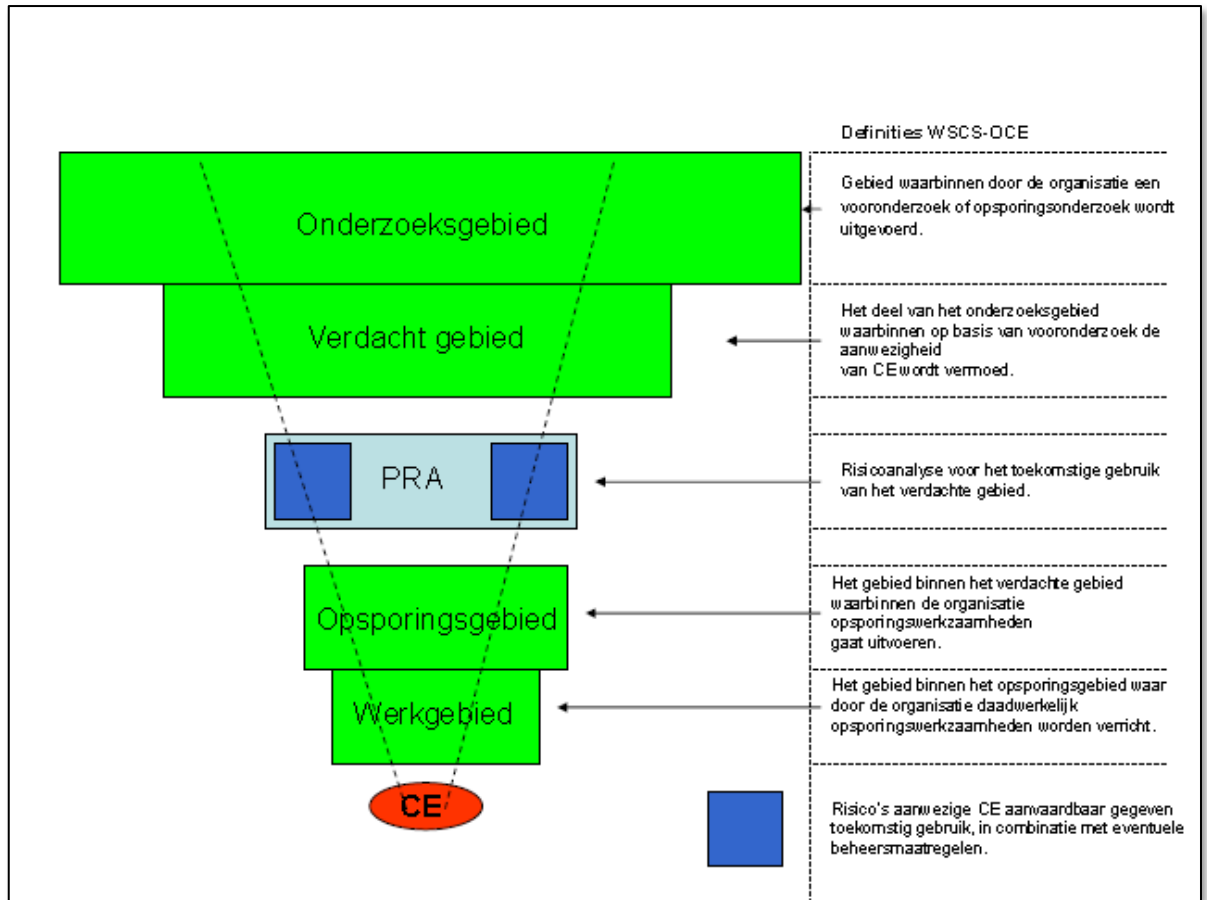
Abbeelding 2: proces WSCS-OCE (bron: Vereniging voor Explosievenopsporing (VEO))

Binnen het proces van de WSCS-OCE volgt de PRA na het vaststellen van het op CE verdachte gebied middels een vooronderzoek. In afbeelding 2 is het proces met de processtap PRA schematisch weergegeven en hieruit blijkt dat de PRA een tussenstap is die het verdachte gebied nader inperkt tot het gebied waarbinnen opsporingswerkzaamheden gaan plaatsvinden.

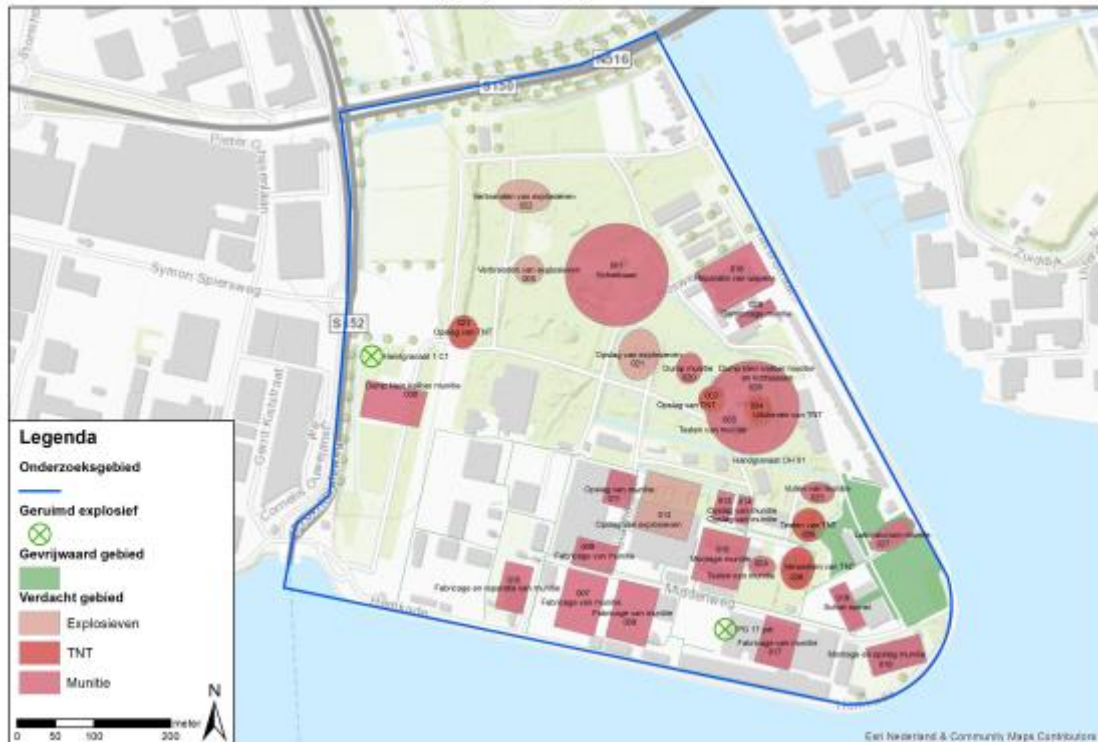
Afbeelding 4: Vondsten CE en verdachte en gevrijwaarde gebieden binnen het onderzoeksgebied Hembrugterrein Zaanstad

Met betrekking tot de vondst van de 1.C1 handgranaat geeft het hierbij betrokken explosievenopsporingsbedrijf Armaex aan dat ter plaatse van het boorgat de werkzaamheden zijn gestaakt vanwege de vondst van het CE. Er is toen een nieuwe boorlocatie uitgezocht. Het werk heeft hierdoor ook geen stagnatie opgelopen. De EODD heeft het CE verwijderd.

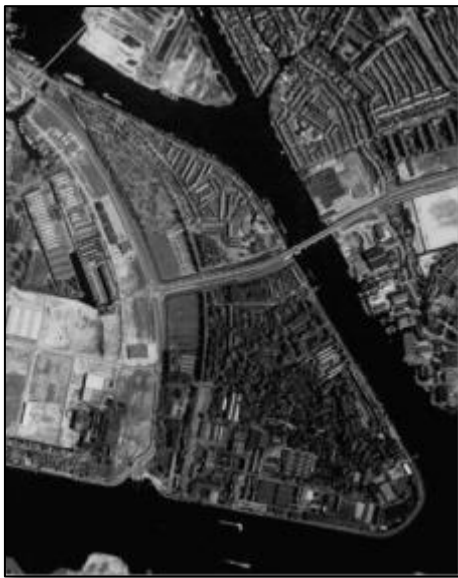
Afbeelding 5: Hembrugterrein Zaanstad (bron: topografische dienst kadaster)

Het oorspronkelijke Hembrugterrein, waarvan de ligging is aangegeven op onderstaande foto, was tot 1895 polderland, dat door Rijkswaterstaat werd gebruikt voor het bergen van baggerslib afkomstig van het onderhoudsbaggerwerk aan het Noordzeekanaal. Het terrein stond bekend als polder VII en lag ingeklemd tussen de spoorbaan Zaanstad-Amsterdam, het Noordzeekanaal en het Zijkanaal G<sup>9</sup>.

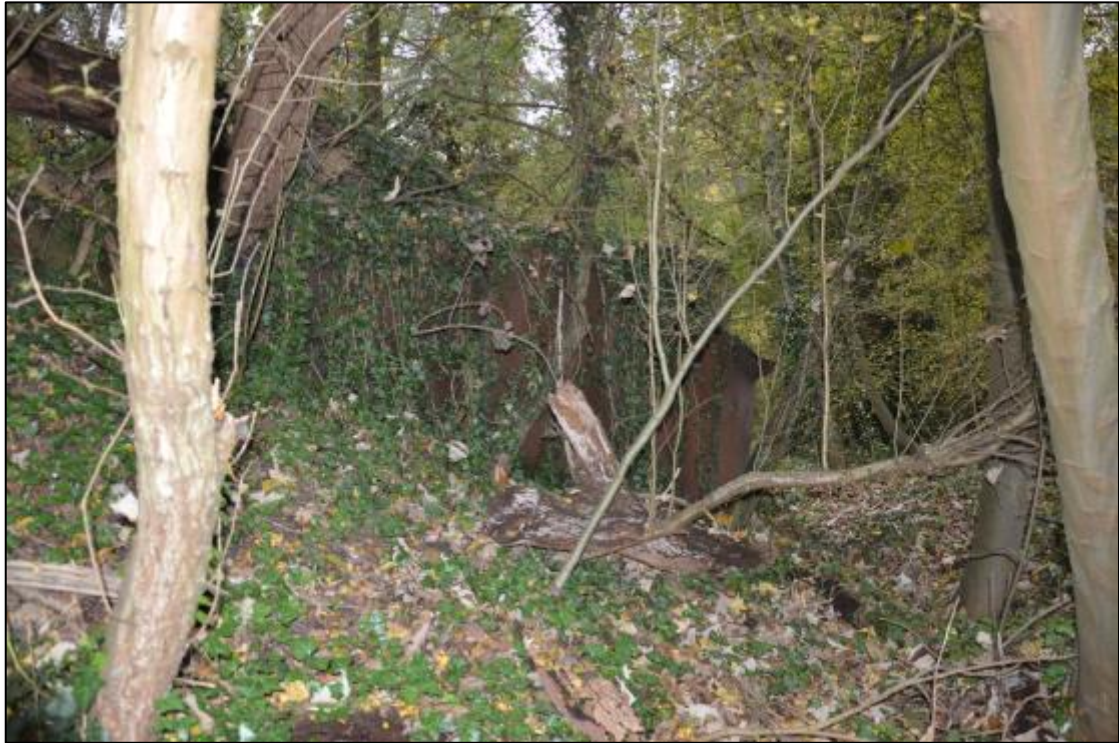
Afbeelding 6: Terrein bij locatie 001 Hembrugterrein Zaanstad

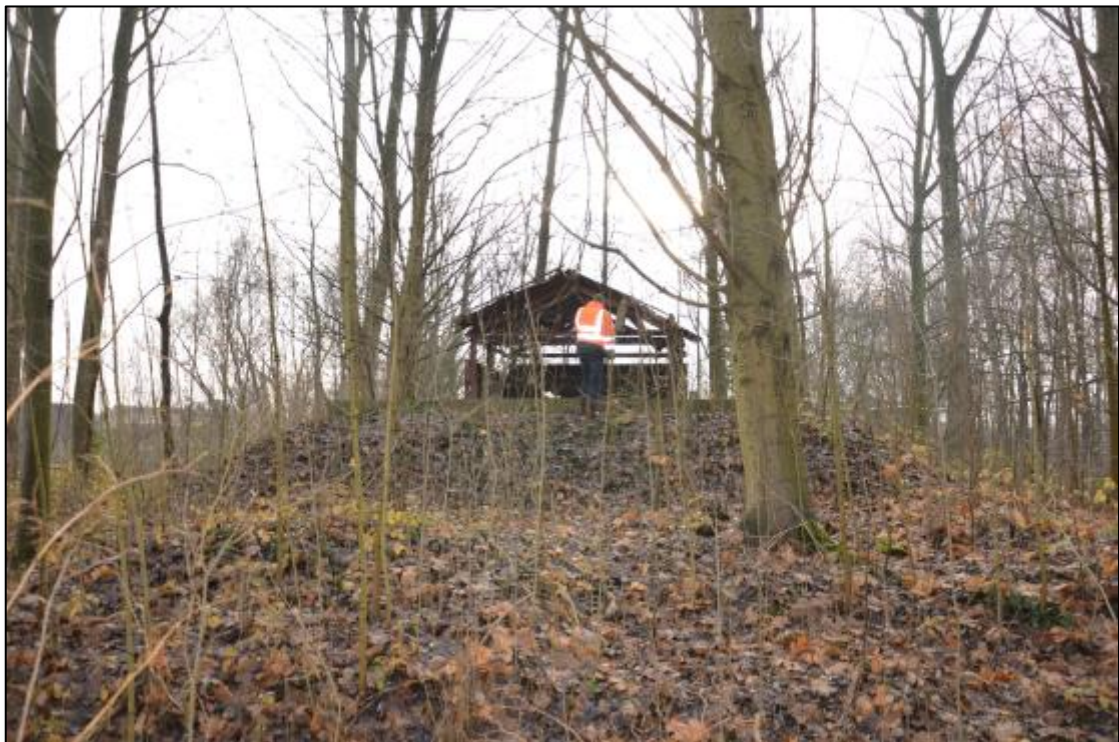
Afbeelding 7: Locatie 006 kleine valtoren Hembrugterrein Zaanstad

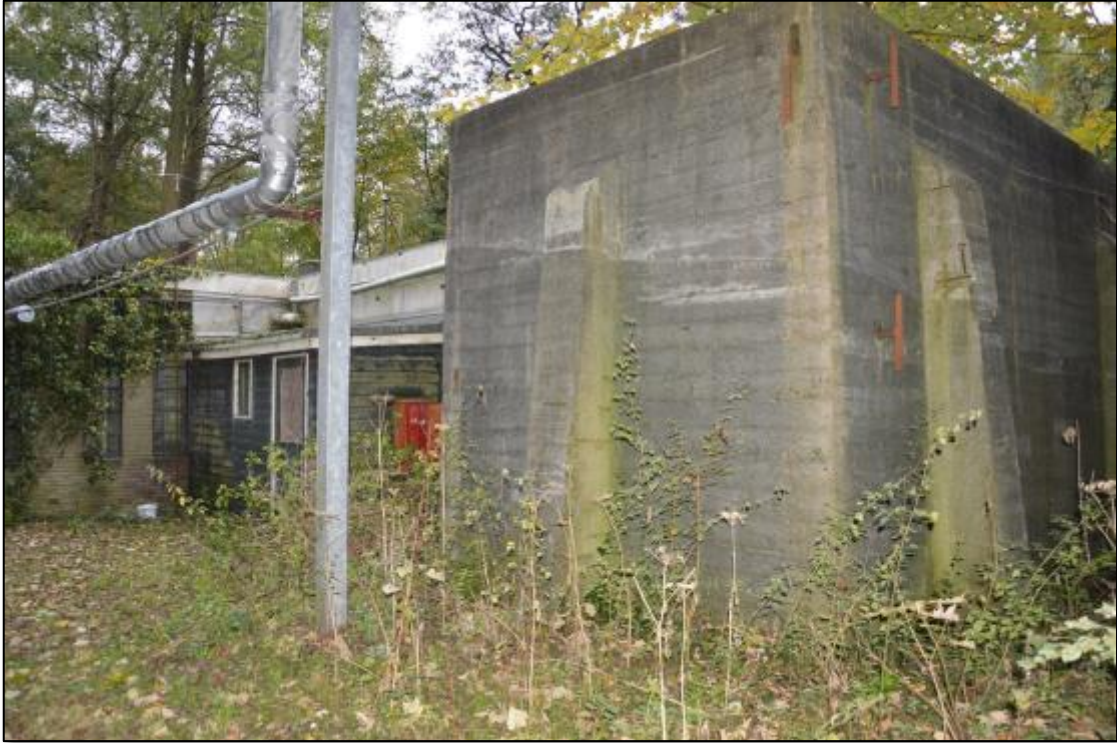
Afbeelding 8: Locatie 002 bunker Hembrugterrein Zaanstad

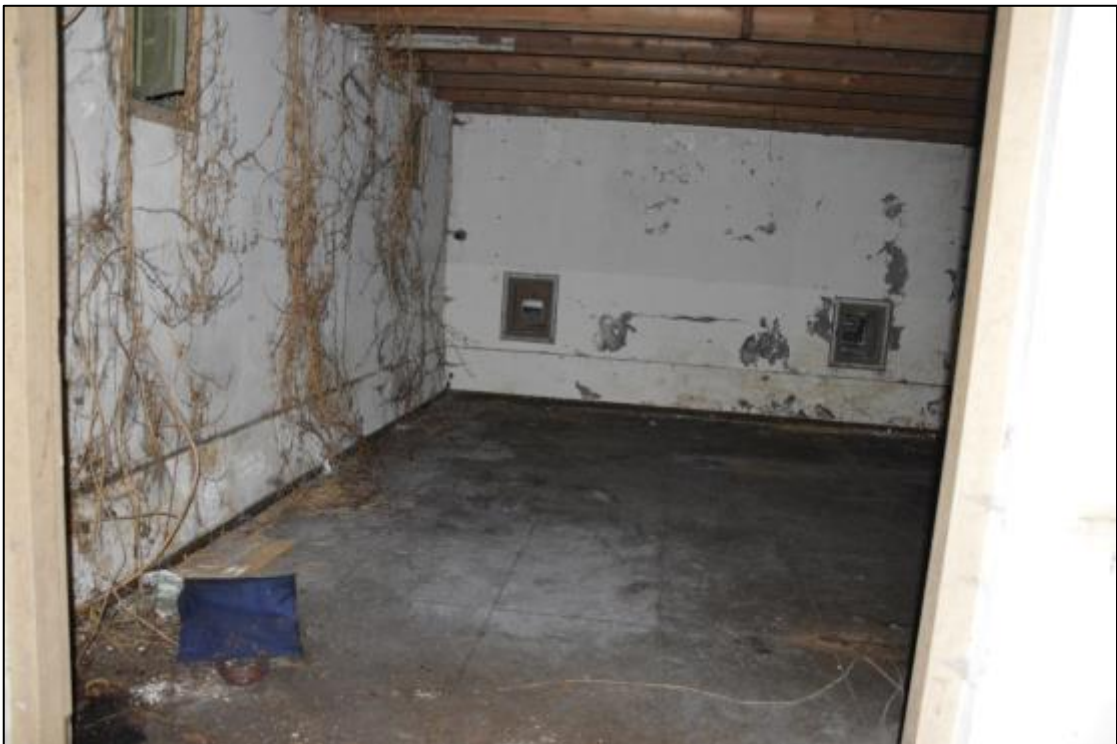
Afbeelding 9: Locatie 029 binnenkant gebouw B1 Hembrugterrein Zaanstad

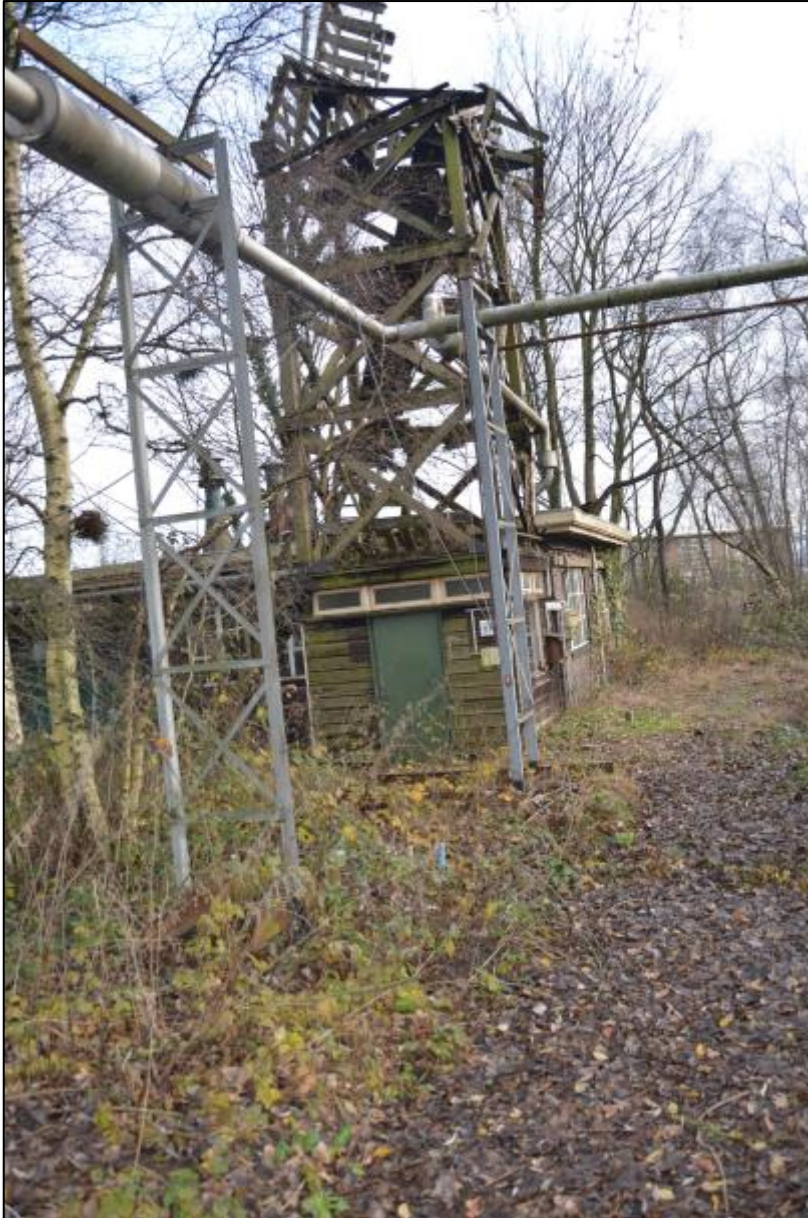
Afbeelding 10: locatie 026 met grote valtoeren Hembrugterrein Zaanstad
