**Actualiserend bodemonderzoek
Fortuinlaan 80 in Krommenie**

5 januari 2016

In opdracht van Thunnissen Bouw B.V. heeft Tauw een actualiserend bodemonderzoek uitgevoerd aan de Fortuinlaan 80 te Krommenie.

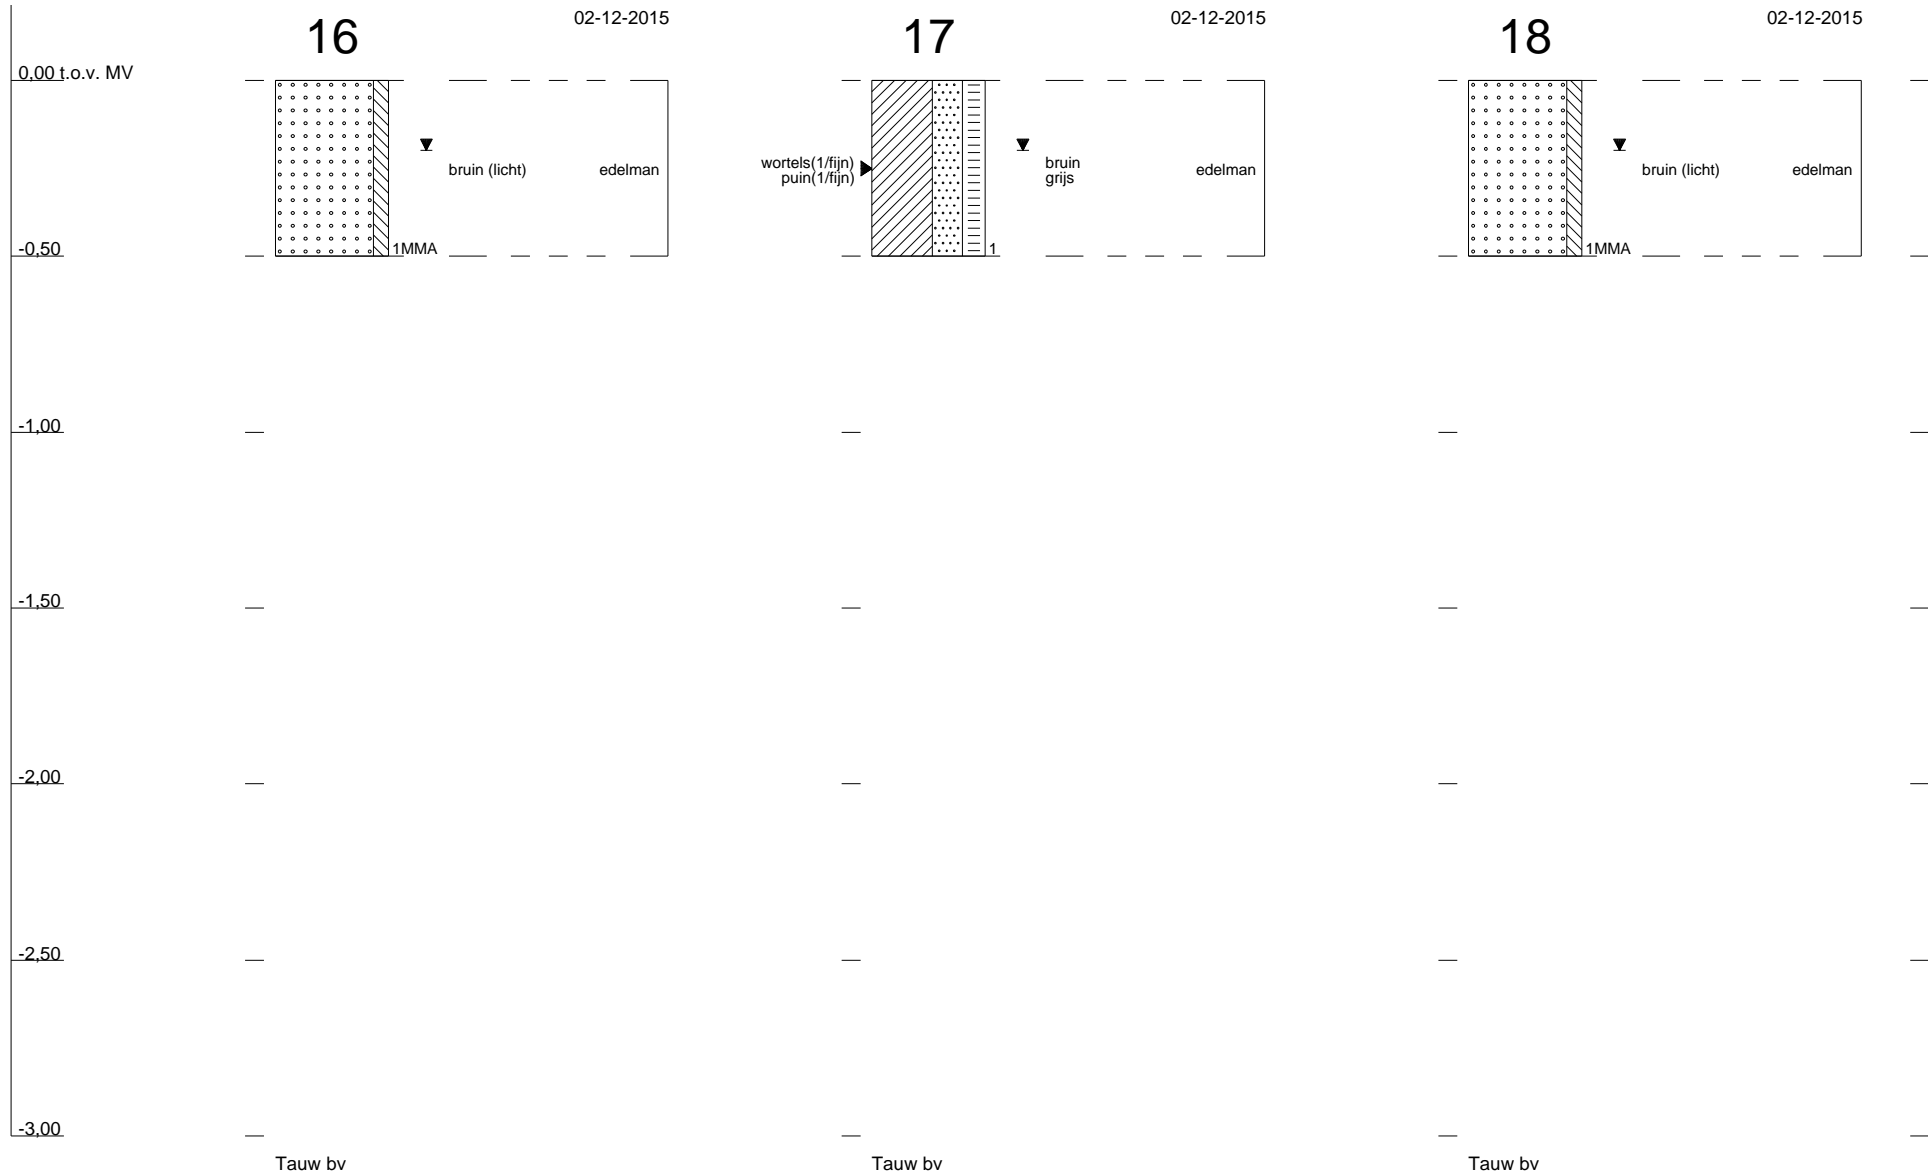
Boorprofielen

Tijdens de veldwerkzaamheden is ter hoogte van de eerder aangetroffen olieverontreiniging een lichte oliegeur waargenomen. Tevens is plaatselijk in zowel de boven- als ondergrond een lichte tot matige bijmenging van puin aangetroffen. De puinbijmenging in de bovengrond is voornamelijk geconcentreerd in het westelijk deel van het terrein. Er is geen asbestverdacht materiaal aangetroffen. Ook is er zintuiglijk geen dempingsmateriaal waargenomen in de boringen 20, 203 en 106.

Er heeft geen visuele inspectie van het maaiveld conform VKB-protocol 2018 plaatsgevonden. Voor verdere details wordt verwezen naar de boorprofielen in bijlage 4.

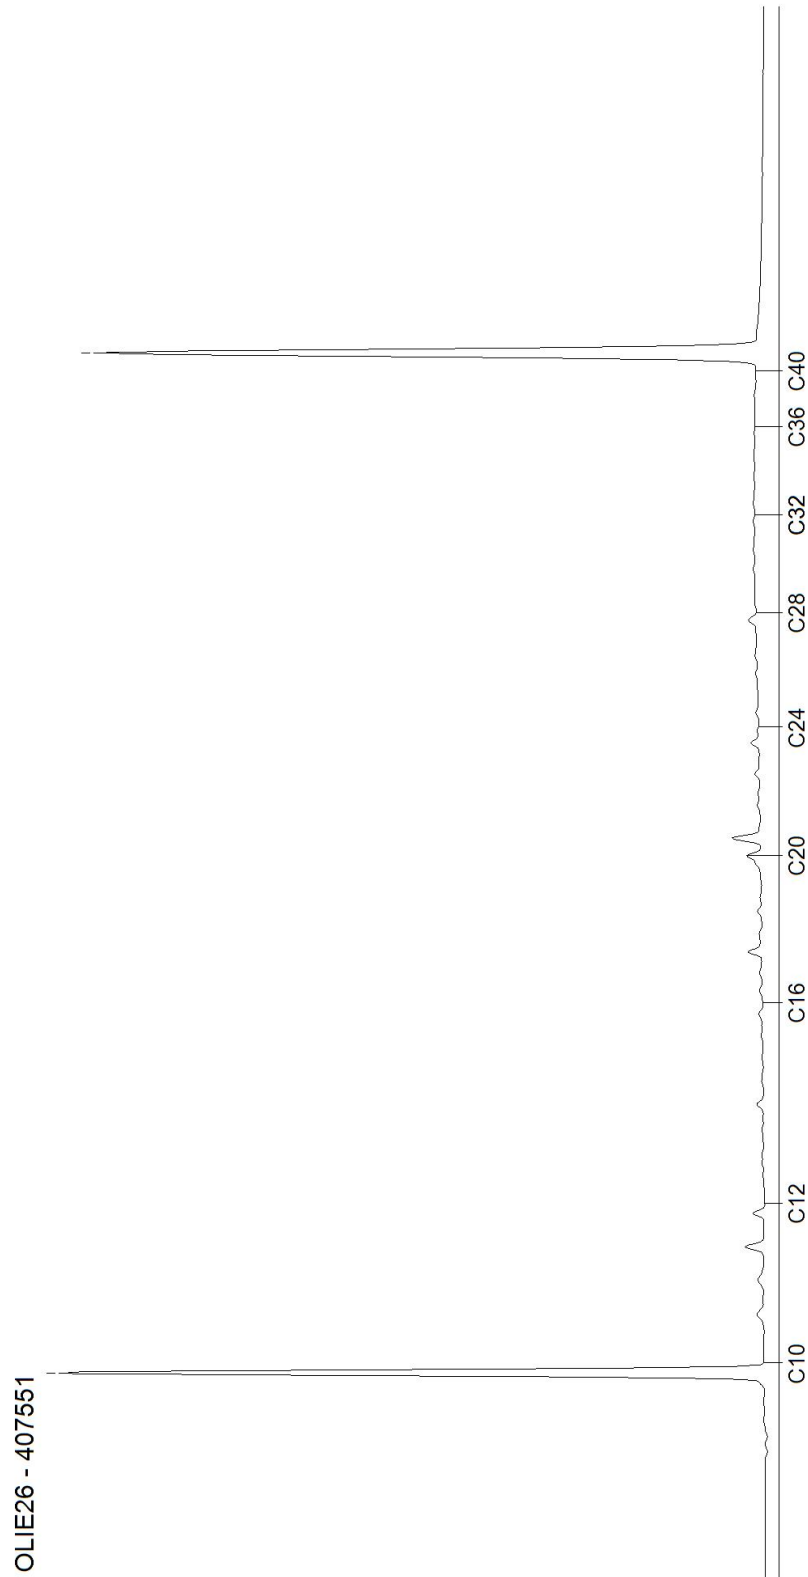
Monsteromschrijving: Pb 202 F(1,3-2,3)

Chromatogram for Order No. 549131, Analysis No. 407551, created at 10.12.2015 12:59:28

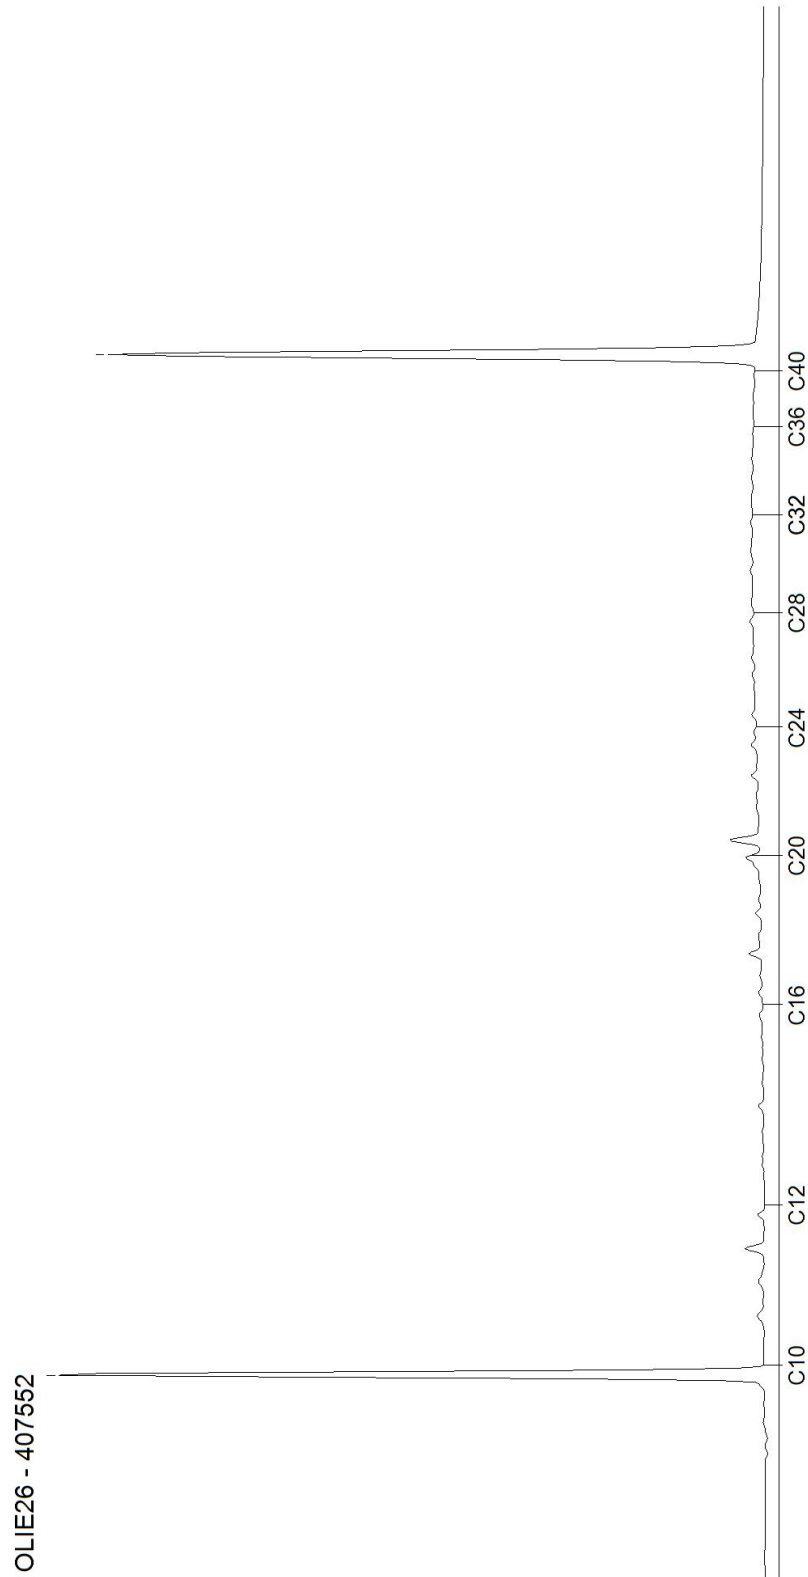
Monsteromschrijving: Pb 203 F(1,3-2,3)

Chromatogram for Order No. 549131, Analysis No. 407552, created at 10.12.2015 12:59:28
