MAAK JE ERF GOED

Inventarisatie Cultuurhistorische objecten in het buitengebied van Aarlanderveen Waddinxveen, 1 maart 2012

2. Cultuurhistorische objecten 'Buitengebied'

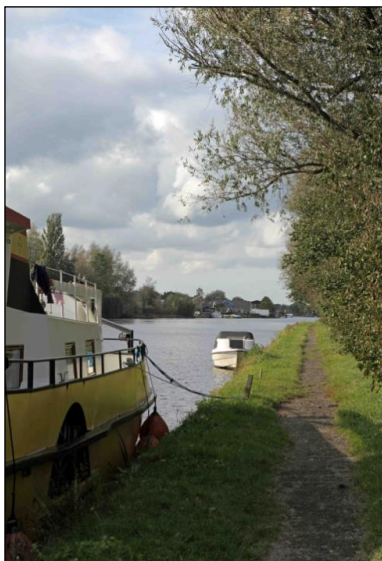
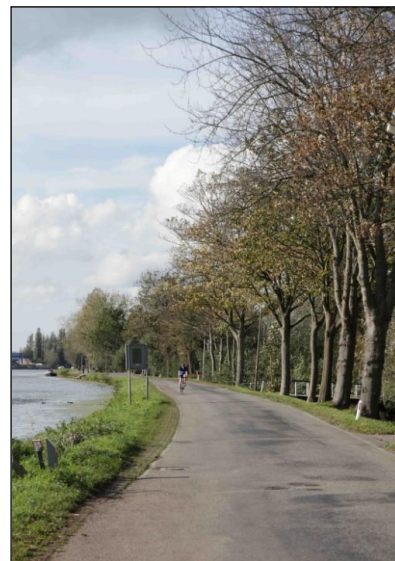
AR01 Historische weg 'Kortsteekterweg, Lindenhovestraat'

Staat van onderhoud: Goed

Het jaagpad is nog grotendeels intact, ook als het achter de huizen langsloopt (geen tuintjes toegestaan). Ter hoogte van Kortsteekterweg 29 is een huis op het jaagpad gebouwd.

Aanbeveling: Strikt handhaven op behoud jaagpad. Pad opnemen in routenetwerken

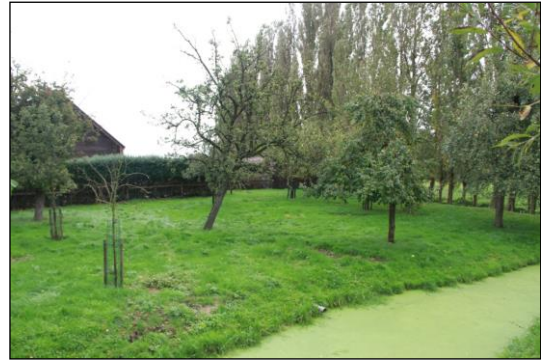
AR02 Boomgaard, Kortsteekterweg

Staat van onderhoud: Goed

Bijzonderheden: Een kleine boomgaard met jonge en oude hoogstamfruitbomen

Aanbeveling: Handhaven

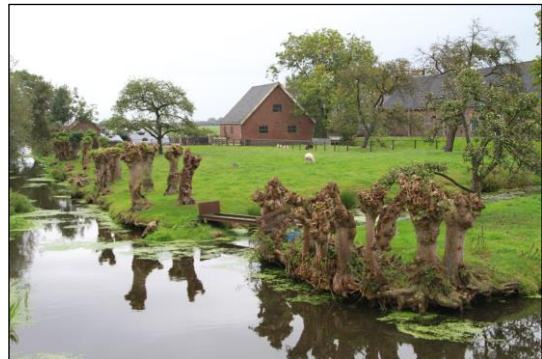
AR03 Knotbomenrij, Kortsteekterweg

Staat van onderhoud: Goed

Bijzonderheden: Een rij met oude knotessen langs de sloot. Naast de knotbomenrij staan een aantal fruitbomen.

Aanbeveling: Fraaie knotessenrij behouden

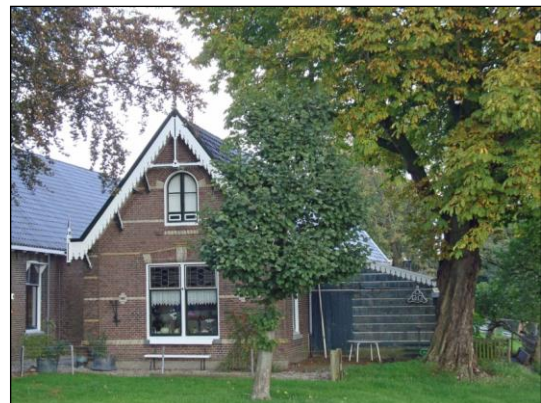
AR04 Boerderij met zomerhuis 'Wilhelmshoeve', Kortsteekterweg 52

Staat van onderhoud: Goed

Bijzonderheden: Monumentale solitaire bomen op het erf

Aanbeveling: Handhaven

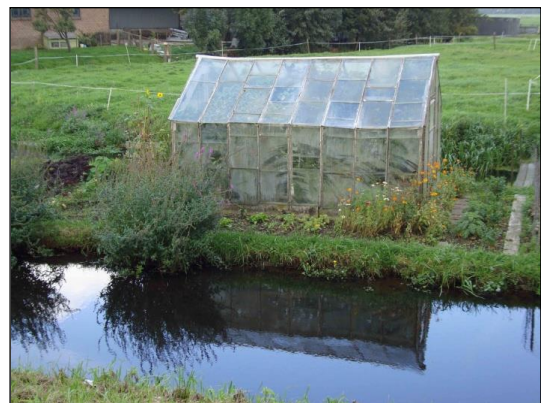
AR05 Moestuin, Kortsteekterweg 50

Staat van onderhoud: Authentiek, naar omstandigheden goed

Bijzonderheden: Het kasje is al twee generaties aanwezig. Kasje en moestuin worden nog steeds goed onderhouden

Aanbeveling: Als moestuinblijven beheren, slootpatroon (eilandje) handhaven

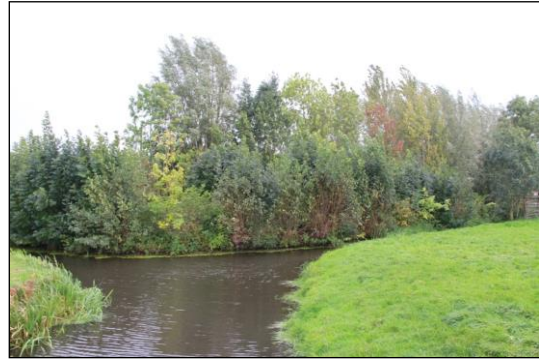
AR10 Geriefhoutbos, Kortsteekterweg

Bijzonderheden: Een klein geriefhoutbosje achter het erf dat afgelopen jaren afgezet is. Wilg is de meest voorkomende soort in het bosje.

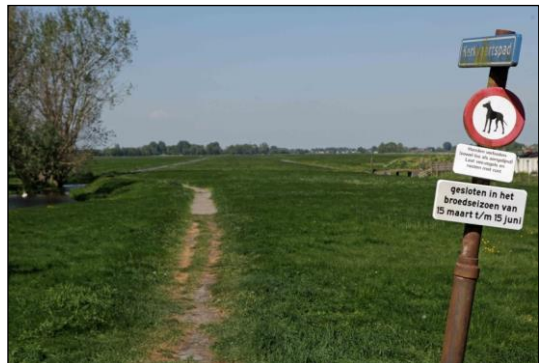
AR13 Sluis, Kerkvaartspad

Bijzonderheden: Sluis en watergang gedempt in 1806

Aanbeveling: Aanwezig reliëf handhaven, dus niet diepploegen, scheuren of egaliseren. Informatiebord plaatsen

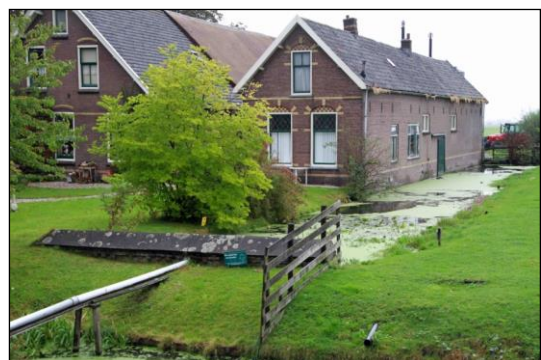
AR21 Boerderij, Kortsteekterweg 16

Bijzonderheden: Gemetselde dam aan Rijnzijde van de watergang

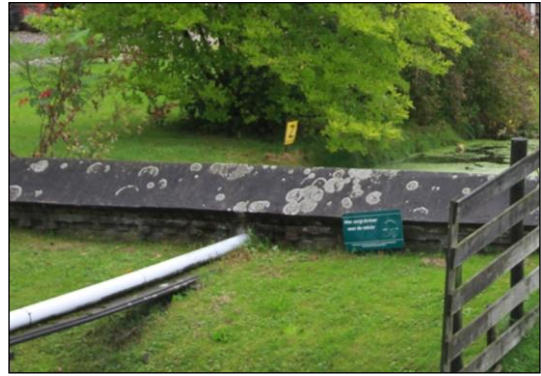
AR22 Dam, Kortsteekterweg 16

Bijzonderheden: Gemetselde afdamming van boezemsloot op Rijnhoogte (verbindingsbuis aanwezig)

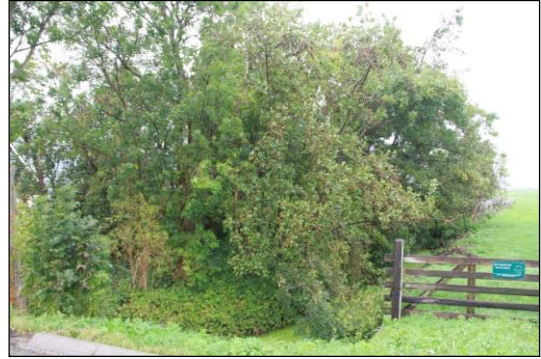
AR26 Hakhoutbos, Lindehovenstraat

Bijzonderheden: Een hakhoutbos met slecht onderhouden hakhout. In het bosje staan wilgen, elzen en meidoornstruiken.

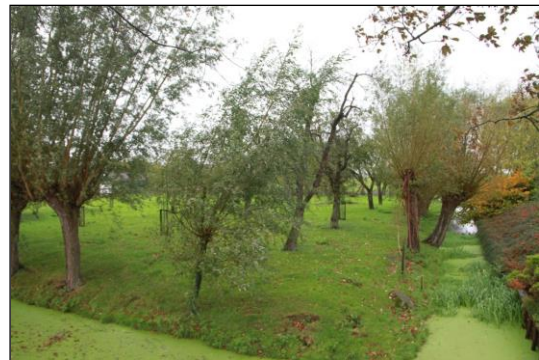
AR30 Boomgaard, Lindehovenstraat

Staat van onderhoud: Redelijk, de oude fruitbomen hebben veel schade.

Bijzonderheden: Een boomgaard aan de Lindehovenstraat met zeven oude hoogstamfruitbomen. Een aantal jonge fruitbomen recentelijk aangeplant. Om de boomgaard staat een knotwilgenrij

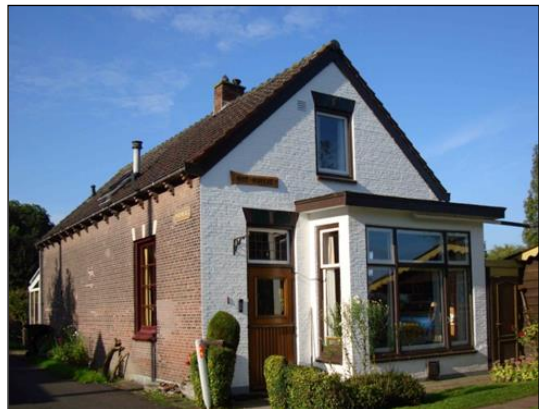
AR54 Veerhuis, Machineweg

Bijzonderheden: De erker is niet origineel.

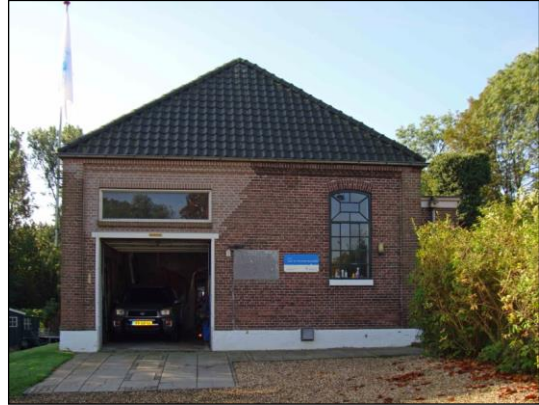
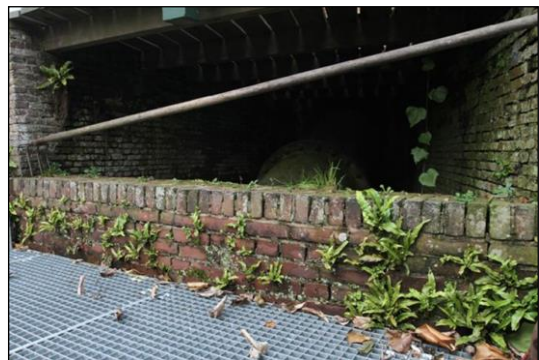
AR55 Gemaal 'Neptunes ("Galgmachine")', Machineweg 2

Op de muur van het gemaal (achterzijde) is een vitale vegetatie van Tongvaren (*Asplenium scolopendrium*) aanwezig.

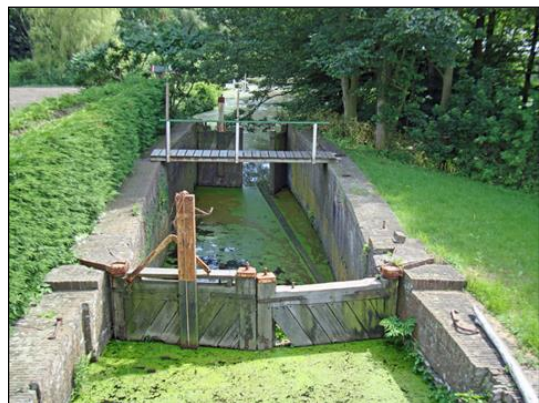
AR56 Sluis, Machineweg 2

Bijzonderheden: Hoogheemraadschap wil in het ontwerp van het nieuwe gemaal de vorm van het sluisje handhaven en mogelijk een gerestaureerde deur terugplaatsen.
