## Cultuurhistorische inventarisatie Alphen aan den Rijn

### Het Rietveldsepad, Polder Steekt en de Ridderbuurt

Cultuurhistorische inventarisatie Alphen aan den Rijn  
Het Rietveldsepad, Polder Steekt en de Ridderbuurt  
Waddinxveen, 20 mei 2013

Opdrachtgever: Gemeente Alphen aan den Rijn

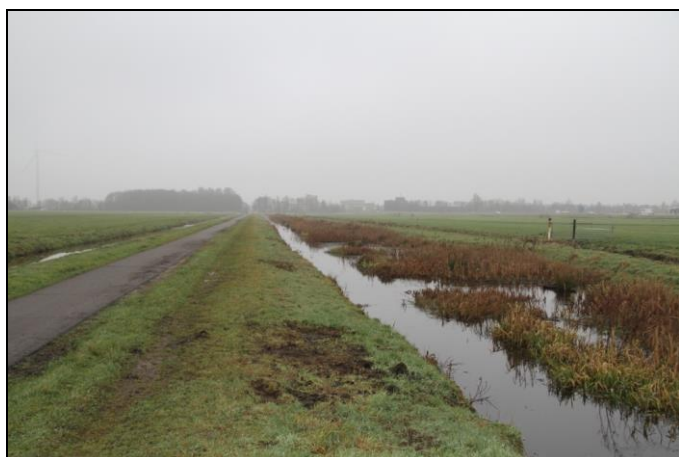
#### **BZ01 Kade 'Compierekade', Rietveldsepolder**

Staat van onderhoud: Goed

Bijzonderheden: De historische veenkade is aangelegd in 1521 en scheidt het water (-niveau) van de naastliggende polders. De kade loopt van Boskoop tot aan Alphen aan den Rijn, waar zij doorbroken wordt door de N11. De kade ligt op de grens van de voormalige ambachten Alphen aan den Rijn en Hazerswoude, nu gemeentegrens.

Omstreeks 1991 is de kade doorgegraven en is er een kwakel geplaatst.

Aanbeveling: Handhaven

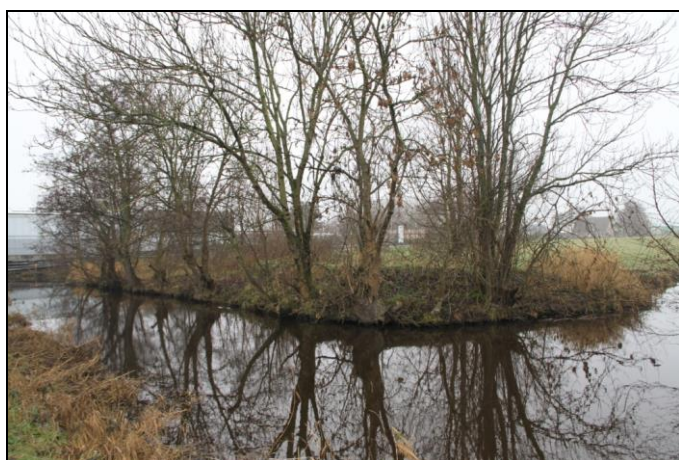
**BZ02 Hakhoutbos, Spijkerboorsche Wetering**

Staat van onderhoud: Redelijk, een aantal bosjes heeft achterstallig onderhoud

Bijzonderheden: Op de zuidelijke perceeleinden in de Rietveldsepolder liggen in totaal 10 hakhoutbosjes. De bosjes bestaan voornamelijk uit elzen- en wilgenstobbes, die periodiek afgezet worden door IVN Alphen.

Aanbeveling: Handhaven en periodiek afzetten

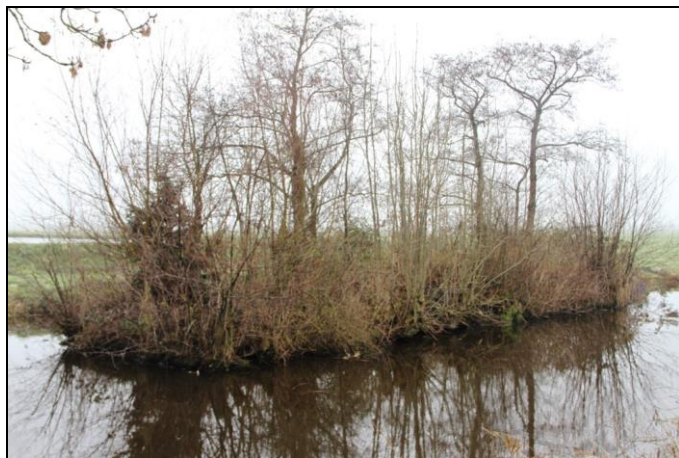
**BZ03 Hakhoutbos, Spijkerboorsche Wetering**

Staat van onderhoud: Redelijk, een aantal bosjes heeft achterstallig onderhoud

Bijzonderheden: Op de zuidelijke perceeleinden in de Rietveldsepolder liggen in totaal 10 hakhoutbosjes. De bosjes bestaan voornamelijk uit elzen- en wilgenstobbes, die periodiek afgezet worden door IVN Alphen.

Aanbeveling: Handhaven en periodiek afzetten

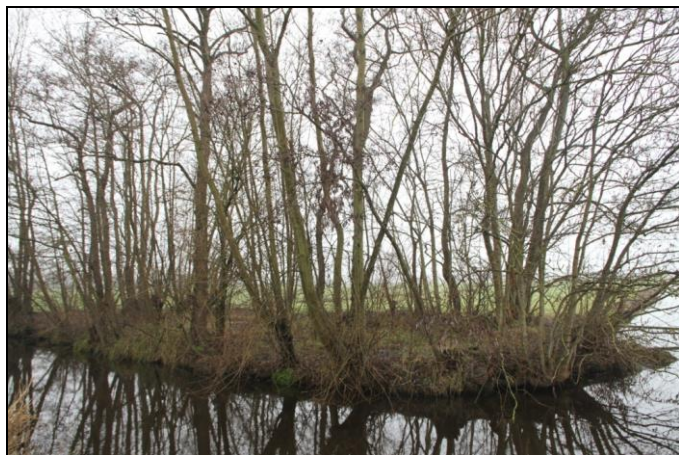
**BZ04 Hakhoutbos, Spijkerboorsche Wetering**

Staat van onderhoud: Redelijk, een aantal bosjes heeft achterstallig onderhoud

Bijzonderheden: Op de zuidelijke perceel einden in de Rietveldsepolder liggen in totaal 10 hakhoutbosjes. De bosjes bestaan voornamelijk uit elzen- en wilgenstobbes, die periodiek afgezet worden door IVN Alphen.

Aanbeveling: Handhaven en periodiek afzetten

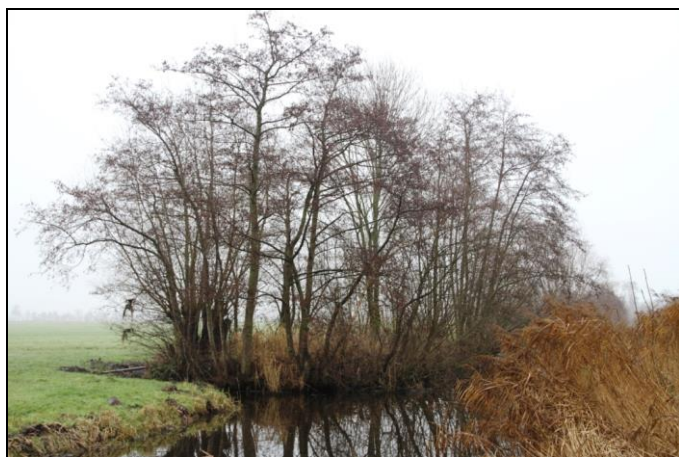
**BZ05 Hakhoutbos, Spijkerboorsche Wetering**

Staat van onderhoud: Redelijk, een aantal bosjes heeft achterstallig onderhoud

Bijzonderheden: Op de zuidelijke perceeleinden in de Rietveldsepolder liggen in totaal 10 hakhoutbosjes. De bosjes bestaan voornamelijk uit elzen- en wilgenstobbes, die periodiek afgezet worden door IVN Alphen.

Aanbeveling: Handhaven en periodiek afzetten

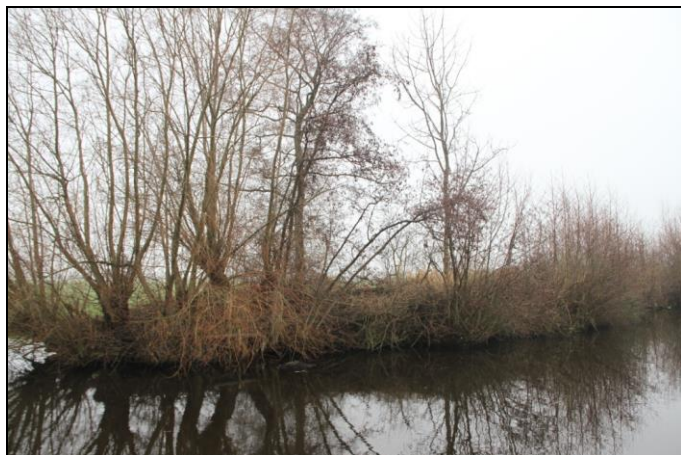
**BZ06 Hakhoutbos, Spijkerboorsche Wetering**

Staat van onderhoud: Redelijk, een aantal bosjes heeft achterstallig onderhoud

Bijzonderheden: Op de zuidelijke perceeleinden in de Rietveldsepolder liggen in totaal 10 hakhoutbosjes. De bosjes bestaan voornamelijk uit elzen- en wilgenstobbes, die periodiek afgezet worden door IVN Alphen.

Aanbeveling: Handhaven en periodiek afzetten

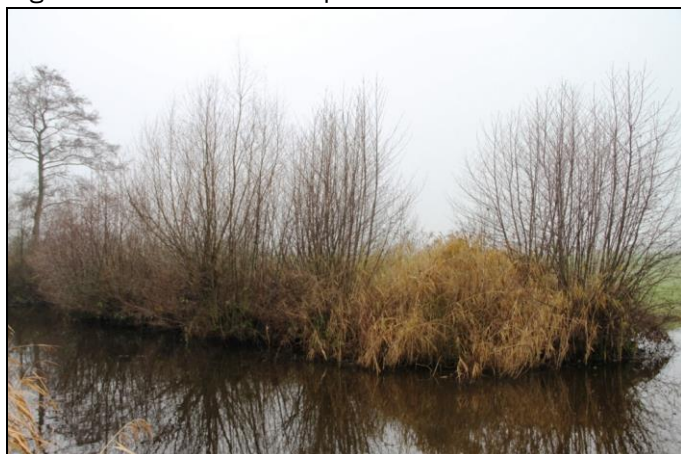
**BZ07 Hakhoutbos, Spijkerboorsche Wetering**

Staat van onderhoud: Redelijk, een aantal bosjes heeft achterstallig onderhoud

Bijzonderheden: Op de zuidelijke perceeleinden in de Rietveldsepolder liggen in totaal 10 hakhoutbosjes. De bosjes bestaan voornamelijk uit elzen- en wilgenstobbes, die periodiek afgezet worden door IVN Alphen.

Aanbeveling: Handhaven en periodiek afzetten

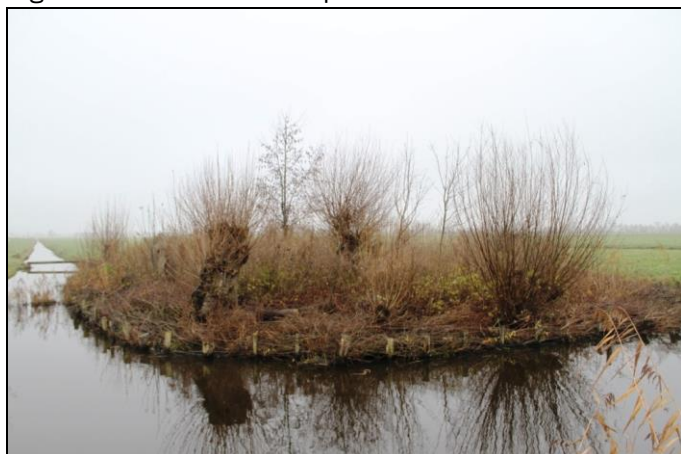
**BZ08 Hakhoutbos, Spijkerboorsche Wetering**

Staat van onderhoud: Redelijk, een aantal bosjes heeft achterstallig onderhoud

Bijzonderheden: Op de zuidelijke perceeleinden in de Rietveldsepolder liggen in totaal 10 hakhoutbosjes. De bosjes bestaan voornamelijk uit elzen- en wilgenstobbes, die periodiek afgezet worden door IVN Alphen.

Aanbeveling: Handhaven en periodiek afzetten

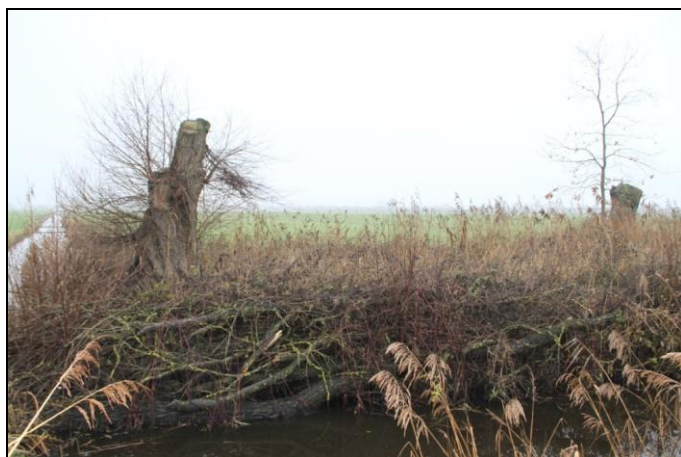
**BZ09 Hakhoutbos, Spijkerboorsche Wetering**

Staat van onderhoud: Redelijk, een aantal bosjes heeft achterstallig onderhoud

Bijzonderheden: Op de zuidelijke perceeleinden in de Rietveldsepolder liggen in totaal 10 hakhoutbosjes. De bosjes bestaan voornamelijk uit essen- en wilgenstobbes, die periodiek afgezet worden door IVN Alphen. De ondergrond bevat klei (bosjes liggen op een kleirug).

Aanbeveling: Handhaven en periodiek afzetten

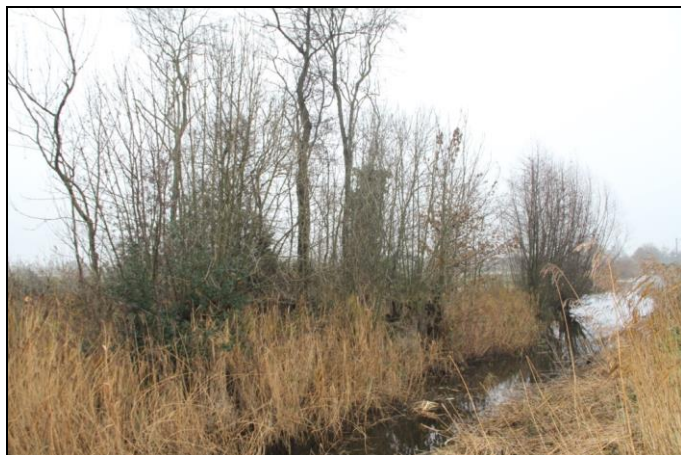
**BZ10 Hakhoutbos, Spijkerboorsche Wetering, het “Kraaienbos” of “Bosje van Dirk”**

Staat van onderhoud: Redelijk, een aantal bosjes heeft achterstallig onderhoud

Bijzonderheden: Op de zuidelijke perceeleinden in de Rietveldsepolder liggen in totaal 10 hakhoutbosjes. De bosjes bestaan voornamelijk uit essen- en wilgenstobbes, die periodiek afgezet worden door IVN Alphen. De ondergrond bevat klei (bosjes liggen op een kleirug).

Aanbeveling: Handhaven en periodiek afzetten

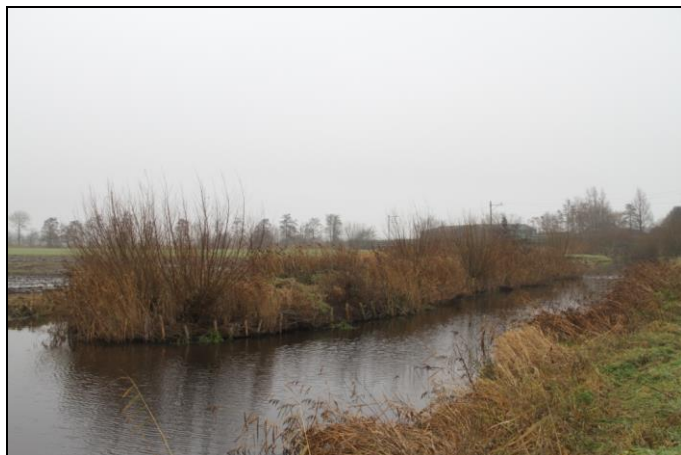
**BZ11 Hakhoutbos, Spijkerboorsche Wetering**

Staat van onderhoud: Redelijk, een aantal bosjes heeft achterstallig onderhoud

Bijzonderheden: Op de zuidelijke perceeleinden in de Rietveldsepolder liggen in totaal 10 hakhoutbosjes. De bosjes bestaan voornamelijk uit elzen- en wilgenstobbes, die periodiek afgezet worden door IVN Alphen.

Aanbeveling: Handhaven en periodiek afzetten

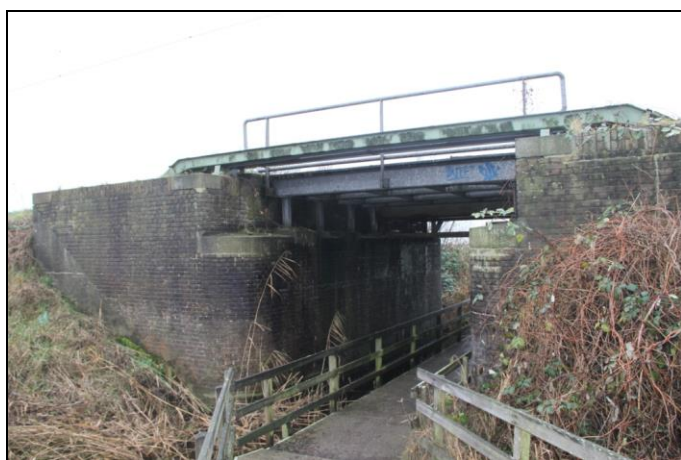
**BZ12 Spoorbrug, Spijkerboorsche Wetering**

Staat van onderhoud: Goed

Cultuurhistorische waarde: Redelijk (alleen gemetselde bruggenhoofden, niet de metalen brug zelf)

Bijzonderheden: Een oude spoorbrug ligt onder het treintraject Alphen - Gouda, dat in 1934 werd geopend. Onder de brug loopt een fietspad. Veel van dergelijke gemetselde bruggenhoofden langs het traject zijn verdwenen.

Aanbeveling: Bruggehoofden handhaven

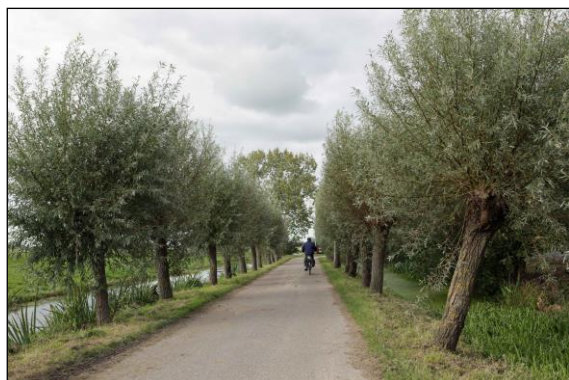
Bijzonderheden: Het is de meest kenmerkende polderweg. De oude polderweg doorkruist de polder en aan de weg zijn de boerderijen gevestigd. Langs de weg staan veel fraaie knotbomen en karakteristieke betonnen bruggetjes. Er vindt ook veel verrommeling plaats. Het Rietveldse pad doorsnijdt de gelijknamige polder en is vernoemd naar de voormalige omliggende, zompige en onvruchtbare veenlanden. Langs de weg zijn veel boerderijen gevestigd, die nevenactiviteiten zijn begonnen zoals dierenpension, paardenhouderij en een camping.

De beplanting zorgt voor een belangrijke meerwaarde, en moet worden gehandhaafd.

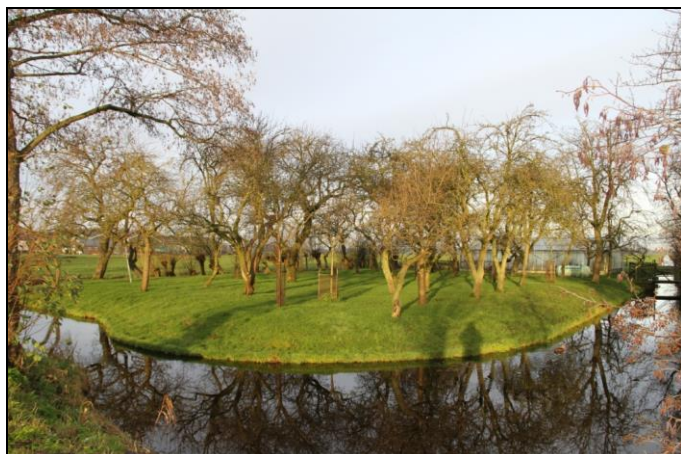
**BZ14 Boomgaard, Rietveldsepad**

Staat van onderhoud: Goed

Bijzonderheden: Een fraaie boomgaard langs het Rietveldsepad. De eigenaar heeft jonge hoogstamfruitbomen aangeplant. Rondom de boomgaard staat een knotwilgenrij.

Aanbeveling: Boomgaard handhaven door een goed onderhoud toe te passen

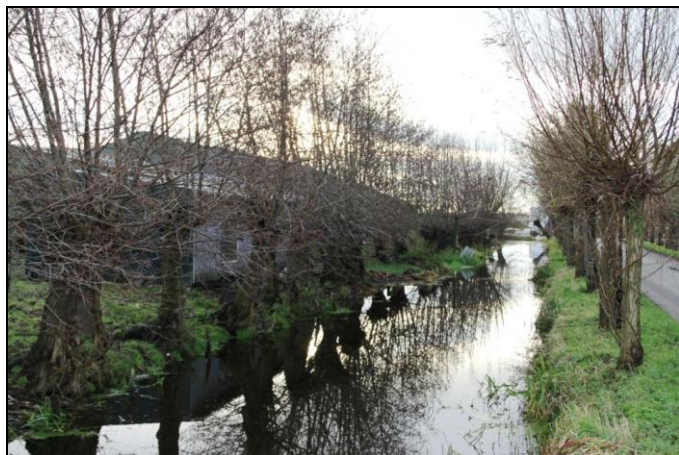
**BZ16 Knotbomenrij, Rietveldsepad**

Staat van onderhoud: Goed

Bijzonderheden: Een fraaie knotbomenrij (waaronder knotelzen) als erfafscheiding van het boerenerf aan het Rietveldsepad.

Aanbeveling: De knotbomen om de 3 tot 4 jaar knotten en handhaven op deze locatie.

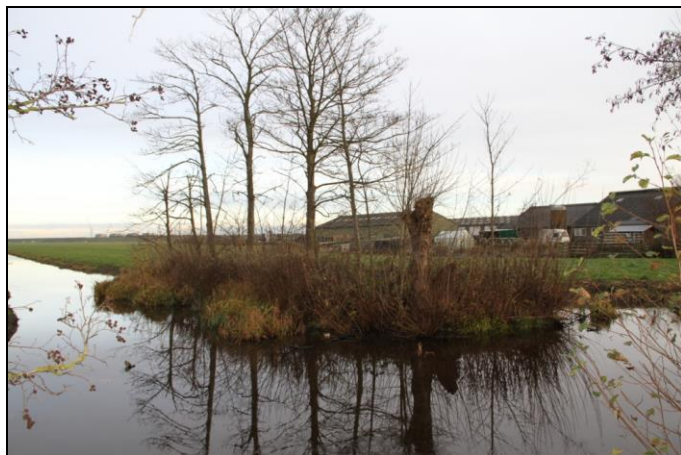
**BZ17 Hakhoutbos, Rietveldsepad**

Bijzonderheden: Aan de noordzijde van het Rietveldsepad liggen een zestal hakhoutbosjes, bestaande uit voornamelijk elzen en wilgen.

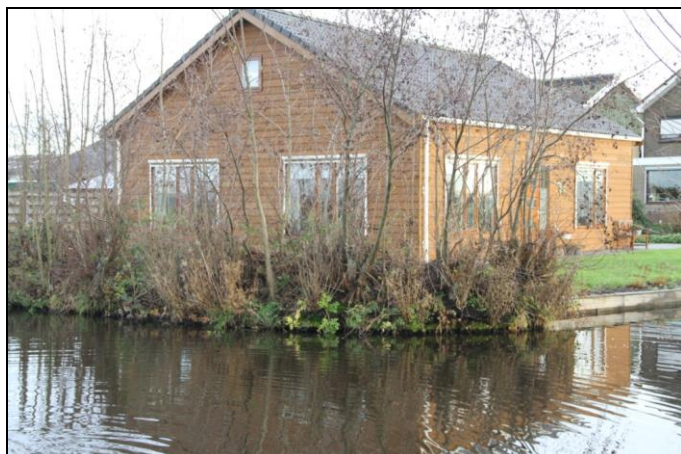
**BZ18 Hakhoutbos, Rietveldsepad**

Bijzonderheden: Aan de noordzijde van het Rietveldsepad liggen een zestal hakhoutbosjes, bestaande uit voornamelijk elzen en wilgen.

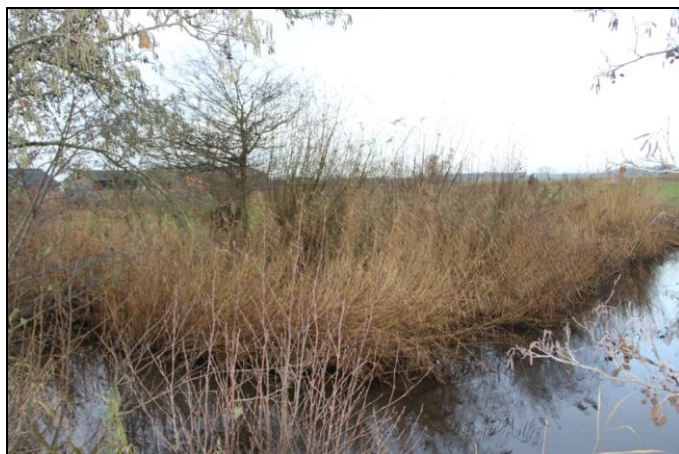
**BZ19 Hakhoutbos, Rietveldsepad**

Bijzonderheden: Aan de noordzijde van het Rietveldsepad liggen een zestal hakhoutbosjes, bestaande uit voornamelijk elzen en wilgen.

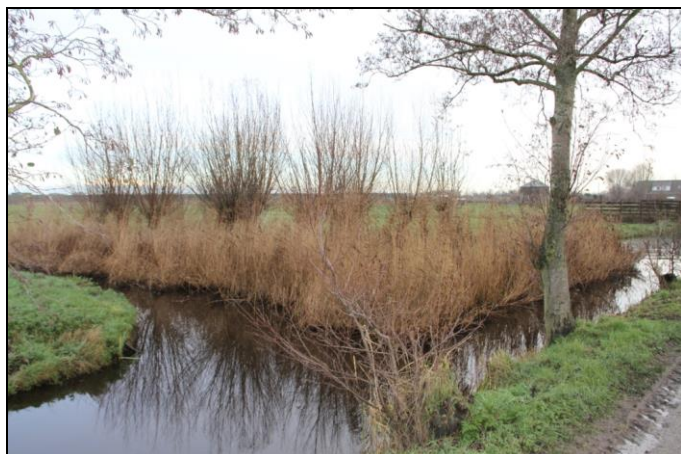
**BZ20 Hakhoutbos, Rietveldsepad**

Bijzonderheden: Aan de noordzijde van het Rietveldsepad liggen een zestal hakhoutbosjes, bestaande uit voornamelijk elzen en wilgen.

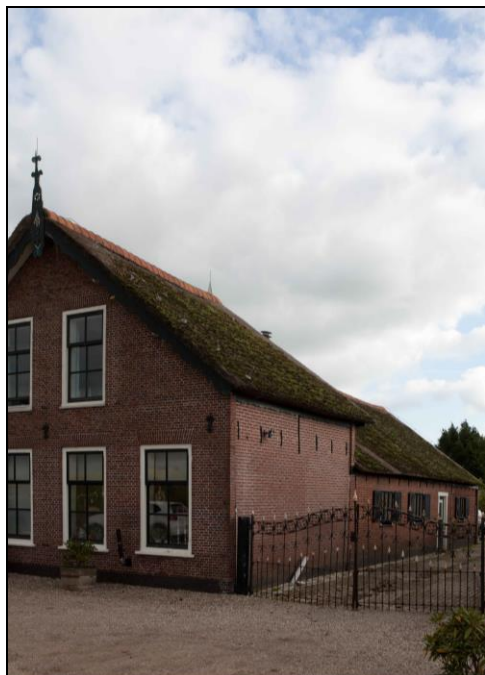
**BZ21 Boerderij 'Beestenspul', Rietveldsepad 11**

Bijzonderheden: Alleen de voorgevel is nog origineel, verder veel nieuwe elementen.

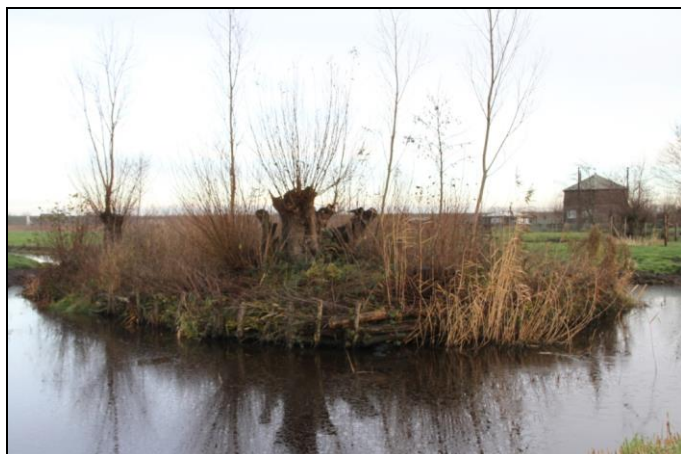
**BZ22 Hakhoutbos , Rietveldsepad**

Bijzonderheden: Aan de noordzijde van het Rietveldsepad liggen een zestal hakhoutbosjes, bestaande uit voornamelijk elzen en wilgen.

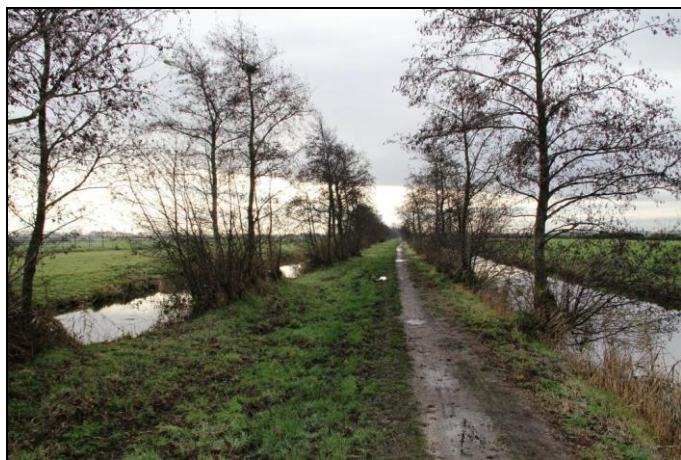
**BZ23 Kade 'Bedelaarsbos', Rietveldsepolder**

Bijzonderheden: De oude polderkade met een onverhard pad en elzenrij aan beide zijden. De kade is door gemeente Alphen gebruikt als uitwijkplaats voor ongewenste gasten, waarna het de naam 'Bedelaarsbos' heeft gekregen. Een andere verklaring stelt dat hier vroeger bedelaars naartoe gingen om hun geld te tellen (Alphen.com/geschiedenis). Langs beide zijden van de fraaie kade staat een elzensingel.

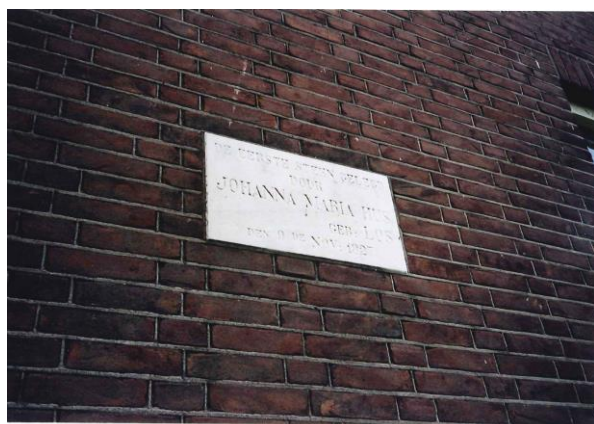
Gevelsteen 1927

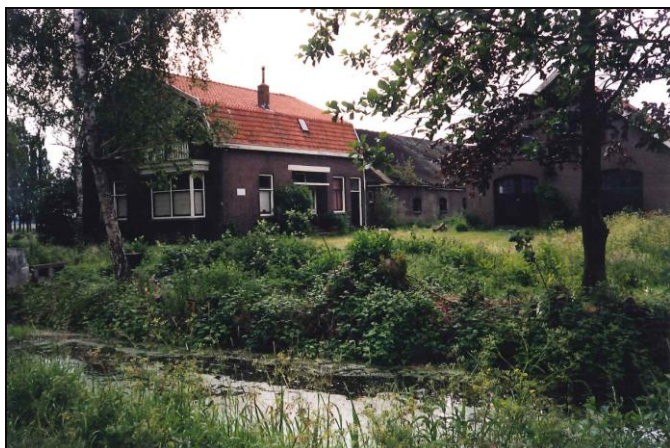
Hoeve Dwarsveld in 2005. Erf inmiddels gewijzigd (2013).

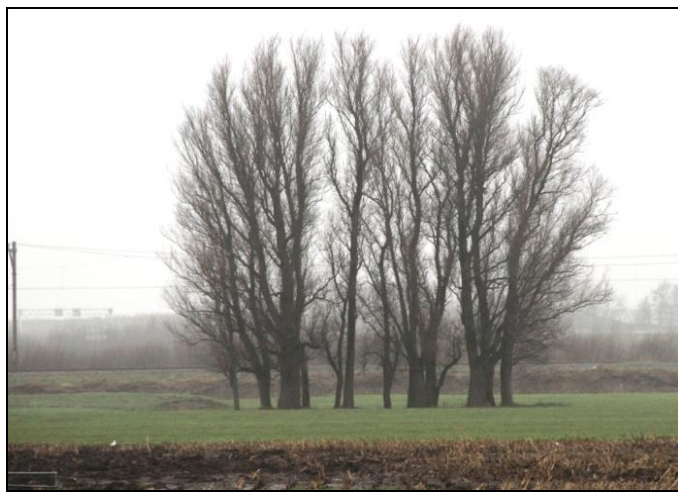
**BZ26 Boselement, Westgouweweg**

Bijzonderheden: Een tweetal bosjes ten westen van de Westgouweweg. De bosjes staan vrij in het landschap en daardoor zeer beeldbepalend.

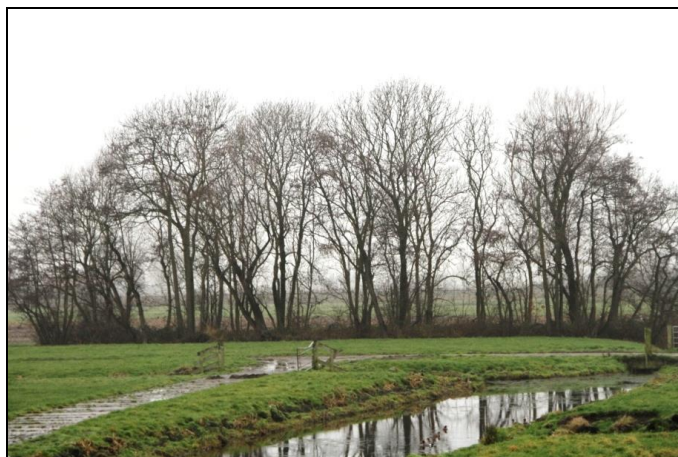
**BZ27 Boselement, Westgouweweg**

Bijzonderheden: Een tweetal bosjes ten westen van de Westgouweweg. De bosjes staan vrij in het landschap en daardoor zeer beeldbepalend.

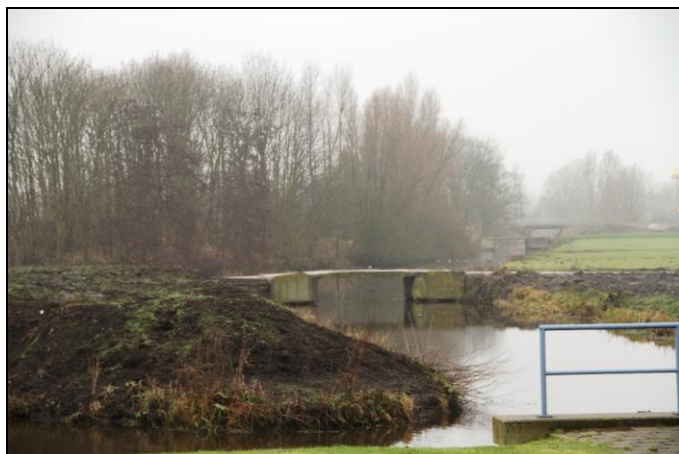
Bijzonderheden: Tijdens de WO2 hebben de bezetters lang gedacht dat de geallieerde invasie via Katwijk zou komen, waarna de troepen door deze polders het binnenland in zouden kunnen trekken. De Alphense Wetering is in WO2 verbreed, door de kade die de twee watergangen scheidde af te graven en de grond in de zuidelijke watergang te deponeren. De brede watergang die ontstaan is deed dienst als tankval voor het geval de geallieerde invasie vanuit Katwijk zou komen.

Aanbeveling: Bekendheid geven aan de oorlogshistorie. Handhaven, inclusief slotenpatroon en betonnen bruggen.

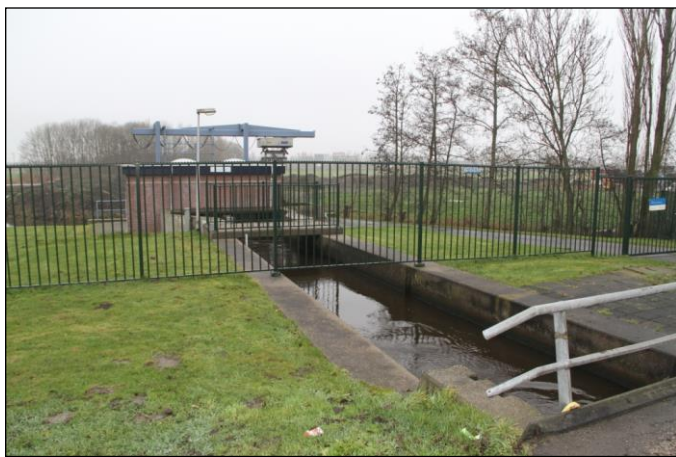
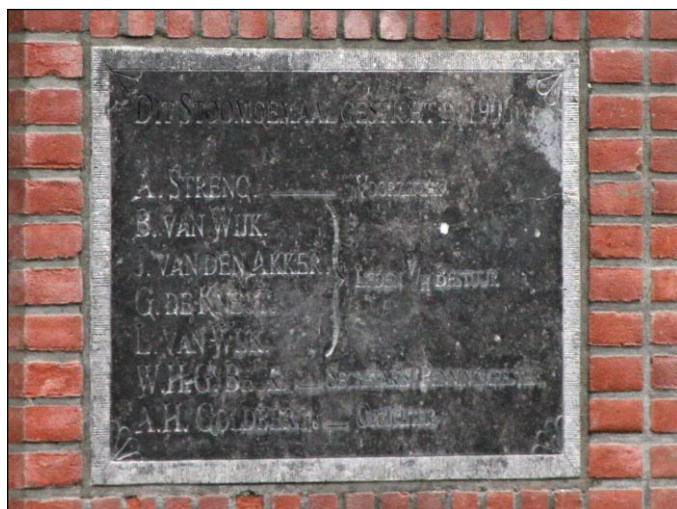
Bijzonderheden: Op deze locatie stond een stoomgemaal. Dit gemaal is vervangen door een modern gemaal. De oude gevelsteen (1906) is behouden en verwerkt in de oostelijk muur.

De locatie is daardoor bijzonder.

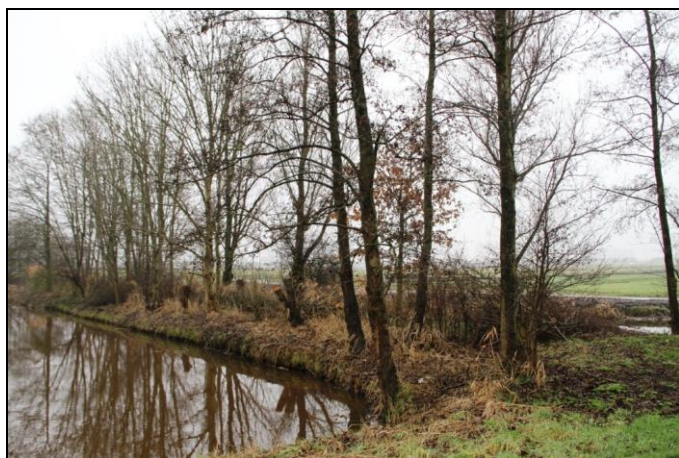
**BZ30 Kade 'Kruiskade', Rietveldsepolder**

De landschapsploeg van de Vogelwerkgroep Koudekerk/Hazerswoude voert het beheer uit sinds 1980.

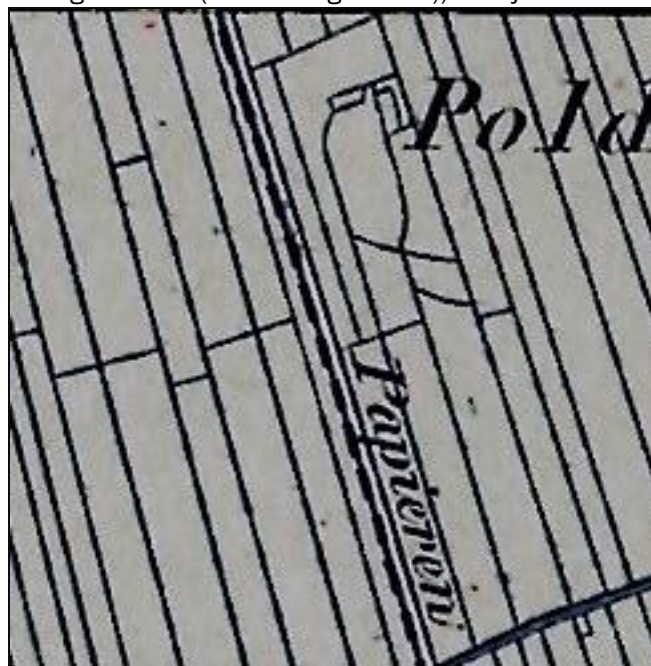
1899: Eendenkooi niet meer genoemd op kaart

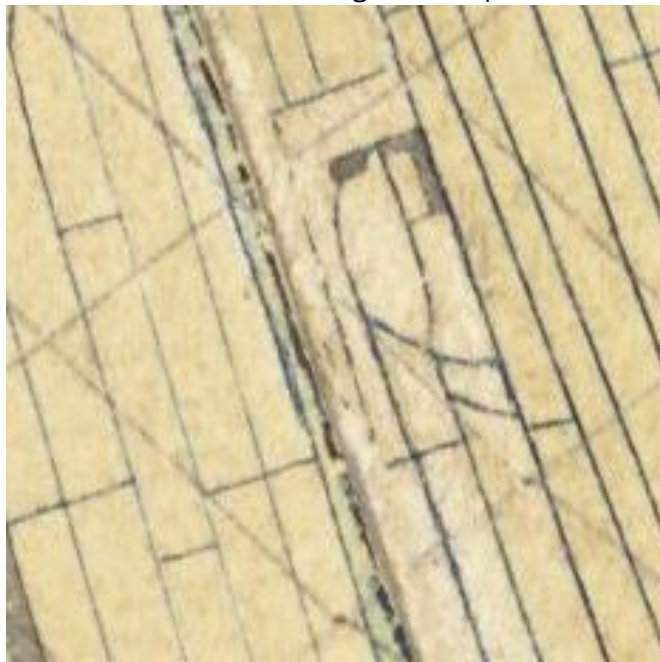
1849: Eendenkooi niet meer genoemd

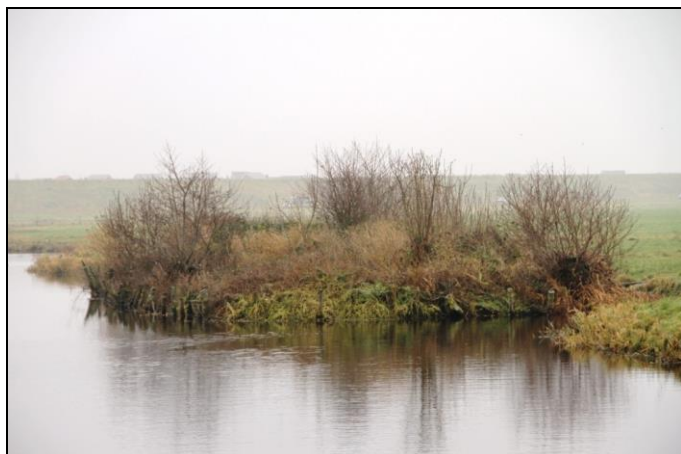
Bijzonderheden: Een recentelijk afgezet hakhoutbosje in de Rietveldsepolder, nabij de Compierekade

Aanbeveling: Handhaven en periodiek afzetten

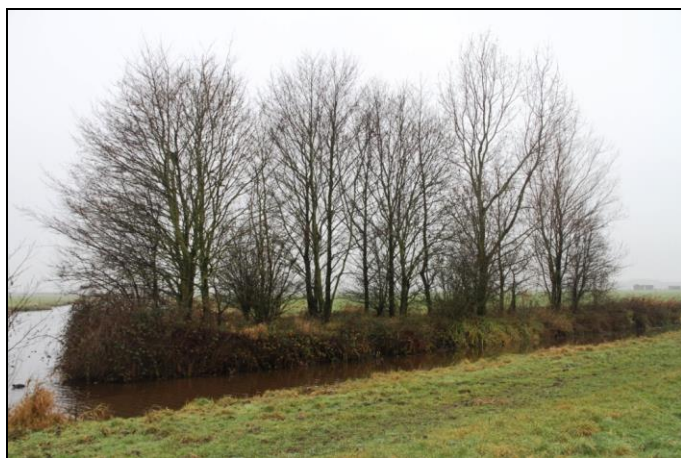
**BZ33 Hakhoutbosje, ten zuiden N11**

Op Goede Vrijdag 1994 is dit bosjes ingeplant met zaailingen van het Genie-terrein.

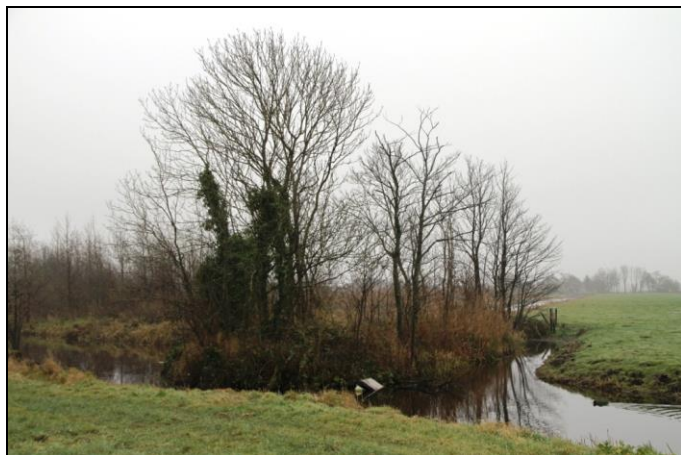
**BZ34 Hakhoutbosje, Ten zuiden N11**

Bijzonderheden: Was mogelijk eerst de locatie van een meststaal

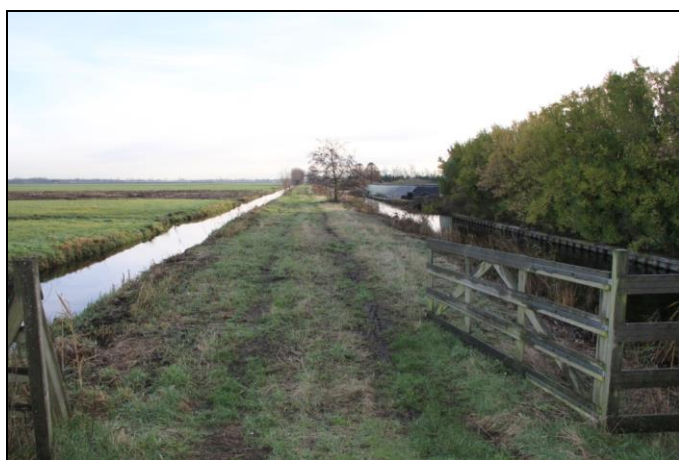
**BZ35 Kade Toegangseweg, Polder Steekt**

Bijzonderheden: De kade in de Toegangsche Wetering is de zuidelijke grens van Alphen aan den Rijn. Ten zuiden van de kade liggen de akkers en kades van Boskoop. Over het westelijke deel van de kade loopt een deels verhard en deels een onverhard wandelpad. Het betreft het einde van de verkaveling, die wellicht de functie van tiendweg heeft gehad.

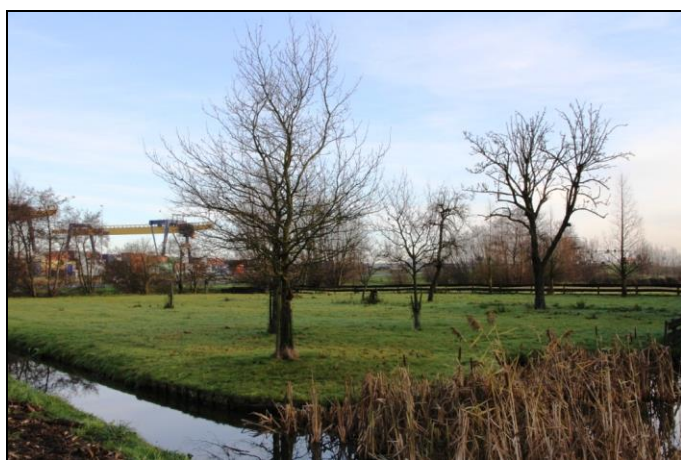
**BZ36 Boomgaard, Oostgouweweg**

Staat van onderhoud: Matig, veel lege plekken in de boomgaard, snoeiachterstand en kapotte boompalen.

Bijzonderheden: Een boomgaard aan de Oostgouweweg, behorende bij de naastgelegen boerderij “Gouwezicht”. In de boomgaard staat een aantal hoogstam- en laagstambomen.

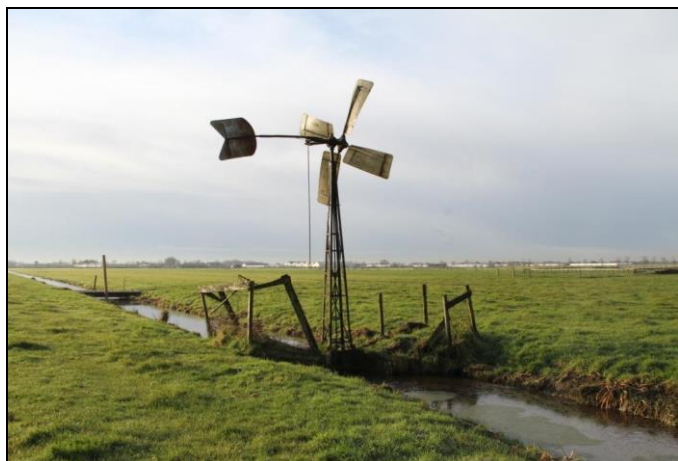
**BZ41 Bosmanmolen, J.C. Hoogendoornlaan**

Bijzonderheden: De enige bosmanmolen in de Polder Steekt staat vrij in het landschap. Het molentje dient voor de onderbemaling van de omliggende percelen.

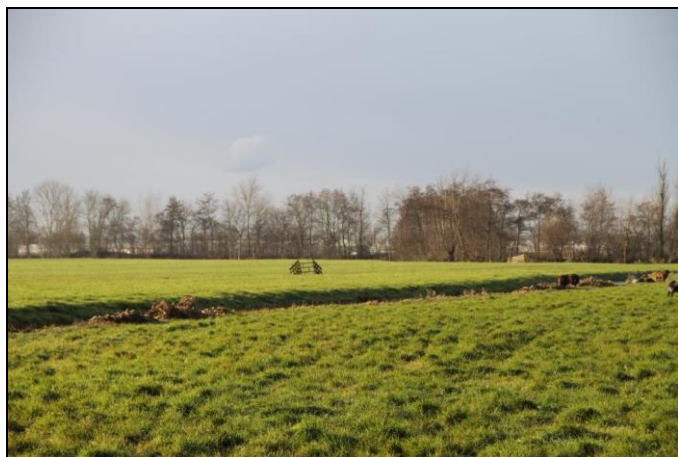
Bijzonderheden: Een fraaie houtkade tussen de 'Polder Steekt' en de 'Dam of Binnenpolder', die wordt onderhouden door Stichting Houtakkers Boskoop.

Op de kaart van Fl. Balthasar (collectie HHS Rijnland) wordt deze kade als Dam Kade benoemd.

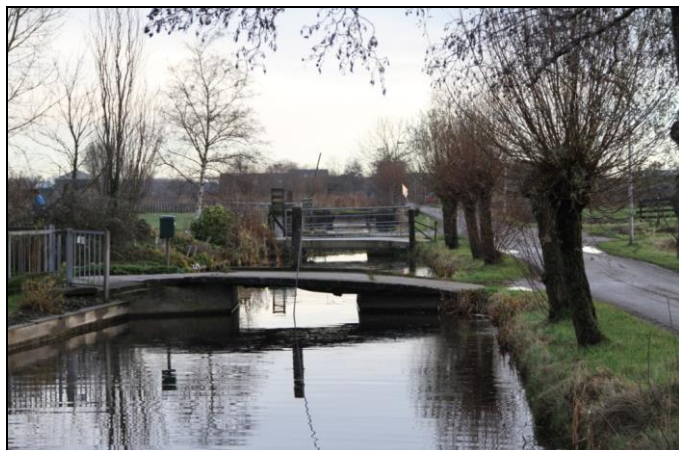
Bijzonderheden: Tijdens de WO2 hebben de bezetters lang gedacht dat de geallieerde invasie via Katwijk zou komen, waarna de troepen door deze polders het binnenland in zouden kunnen trekken. Daarom zijn vanaf 1943 alle bruggen door de Duitsers verwijderd. Direct na de oorlog zijn overal karakteristieke betonnen bruggetjes gemaakt, zodat de boeren weer het land op konden. Met name nabij de Rietveldsepolder zie je dergelijke betonnen bruggen.

Bij de Molenwetering in de Polder Steekt zijn ook dergelijke bruggen aanwezig. (Zie BZ44).

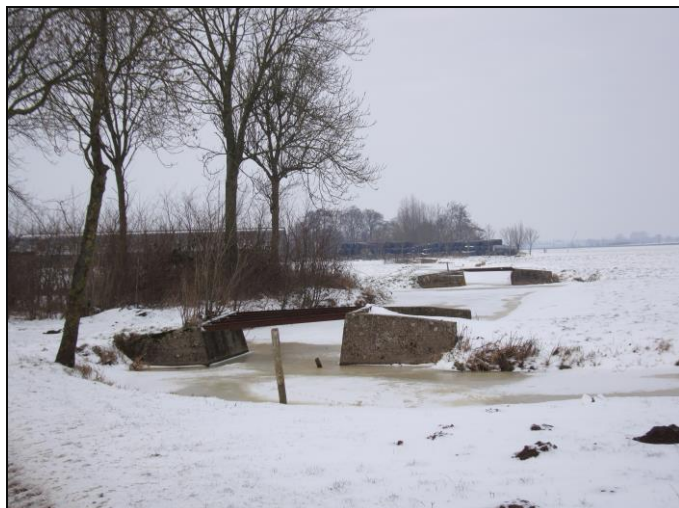
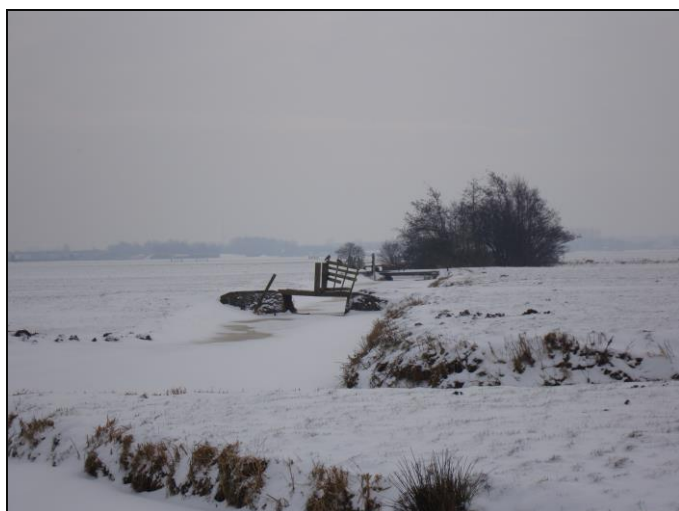
**BZ43 karakteristieke betonnen bruggen langs Rietveldsepad, zie ook bij BZ13**

Bijzonderheden: Tijdens de WO2 hebben de bezetters lang gedacht dat de geallieerde invasie via Katwijk zou komen, waarna de troepen door deze polders het binnenland in zouden kunnen trekken. Daarom zijn vanaf 1943 alle bruggen door de Duitsers verwijderd. Direct na de oorlog zijn overal karakteristieke betonnen bruggetjes gemaakt, zodat de boeren weer het land op konden.

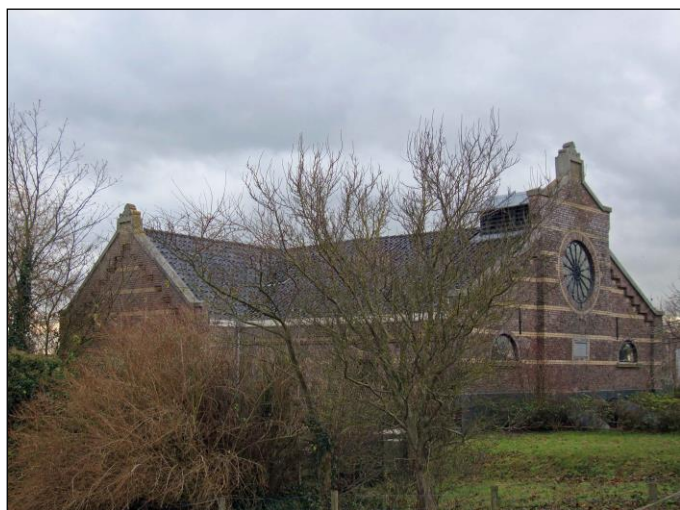
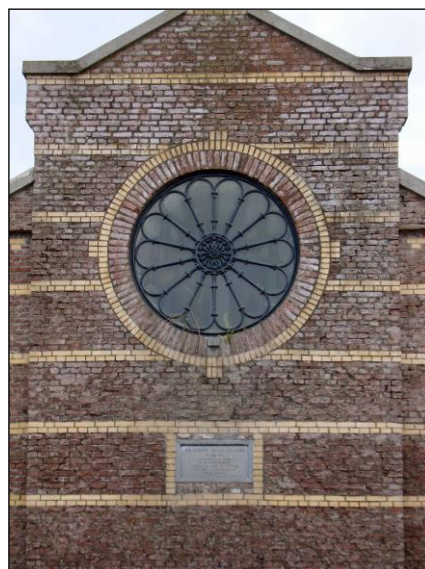
**BN02 Gemaal 'Cornelis den Hertog', Woubrugseweg 78**

Er zijn twee centrifugaalpomp aanwezig, een Pannevis pomp uit 1910 en een Stork pomp uit 1922. Beide hebben een opvoerhoogte van 5,00 meter. Het gemaal werd in 1992 buiten gebruik gesteld en vervangen door een nieuw, naast het oude gelegen, gemaal.

Het historische gemaal is in 1995-1999 gerestaureerd onder leiding van architect Pieter Verkade uit Alphen aan den Rijn.

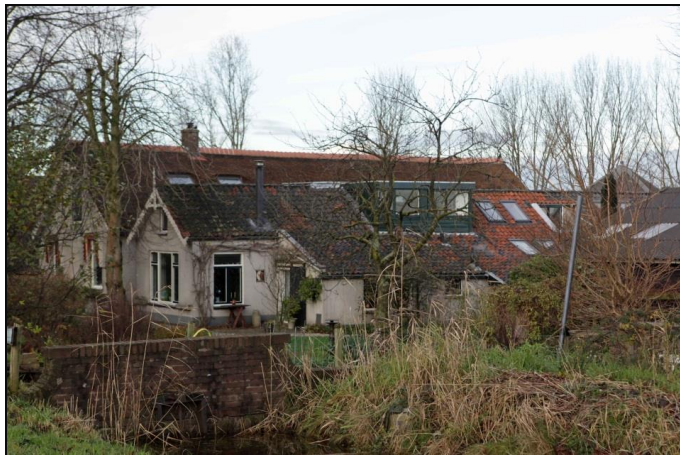
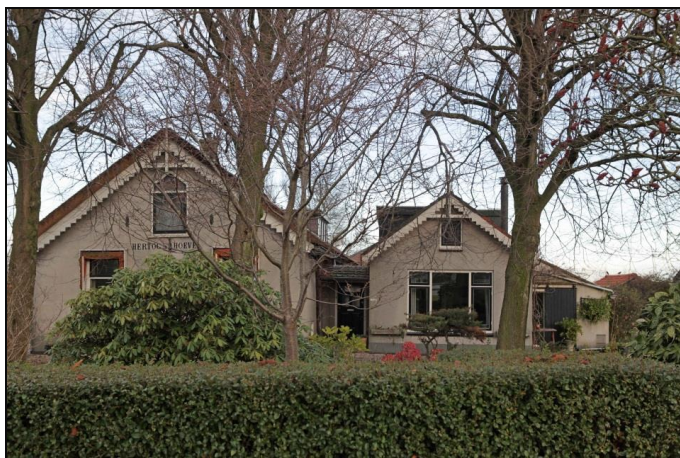
**BN03 Boerderij 'Hertogshoeve', Ridderbuurt 1**

Bijzonderheden: Met zomerhuis en aanbouw. Er zijn dakkapellen en daklichten toegevoegd.

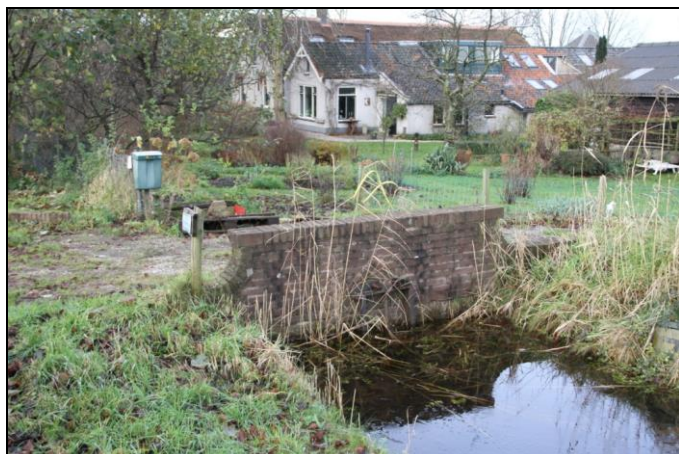
Bijzonderheden: Aan weerszijden van de brug is een peilverschil aanwezig. Behouden vanwege zeldzaamheidswaarde.

Aanbeveling: Handhaven

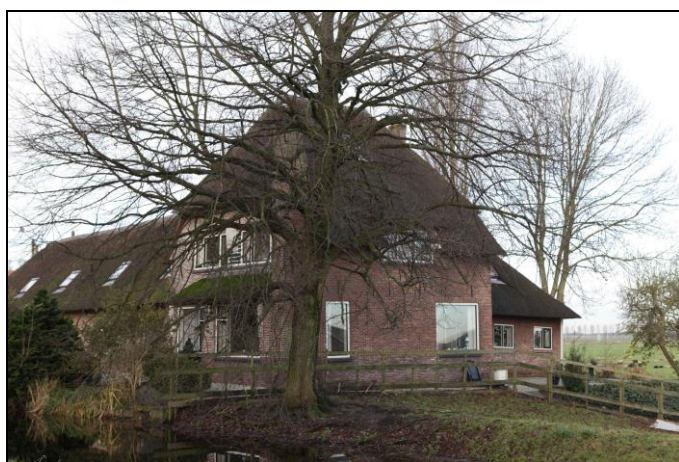
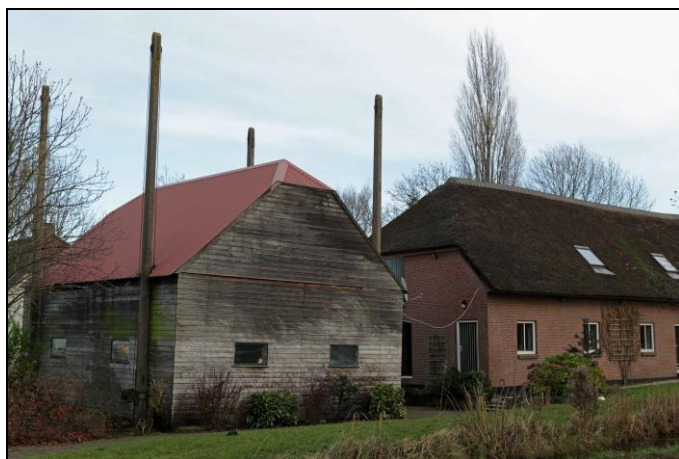
Bijzonderheden: Met houten hooiberg, in 1980 omgebouwd tot schuur. De vensters en de deur van de stal zijn nieuw. In het dakschild zijn vier daklichten aangebracht. Bijzonder vanwege de afwijkende bouwstijl van boerderij.

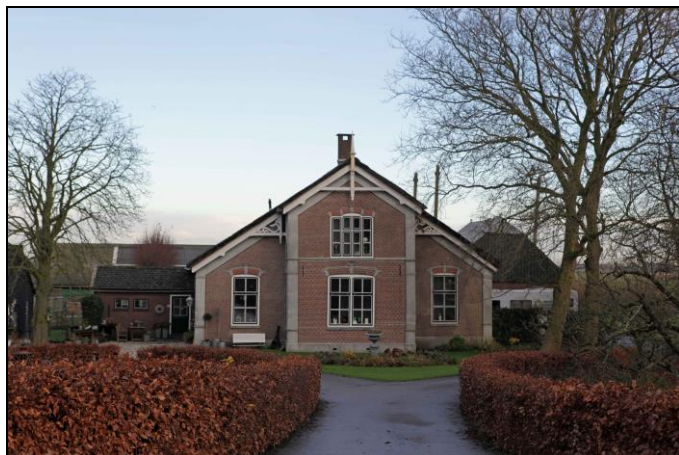
**BN07 Boerderij, Ridderbuurt 13**

Bijzonderheden: In de oorspronkelijke bebouwing waren voornamelijk stenen bogen aangebracht in plaats van rechte deuren. Deze oorspronkelijke elementen kwamen bij latere renovaties aan het licht.

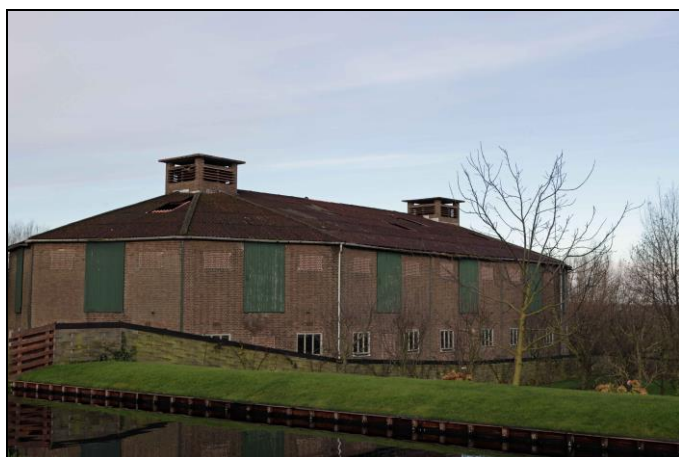
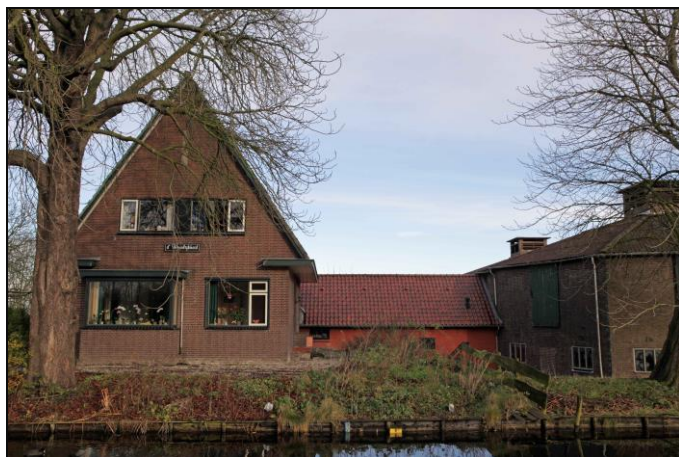
Bijzonderheden: Op het moment van bouw van de stal dacht men dat dit het model van de toekomst zou worden. Er is een gemetselde toegangsbrug.

De stal met twee verdiepingen is een bijzonder en zeldzaam type. Het woonhuis is op de dijk gebouwd. De keuken is aan de onderzijde van de dijk gelegen.

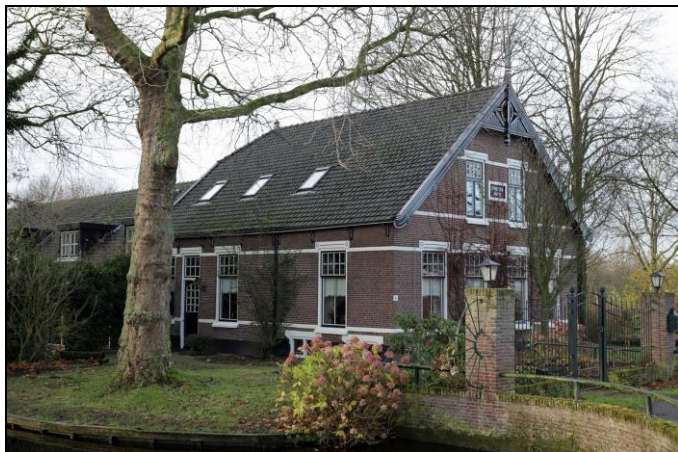
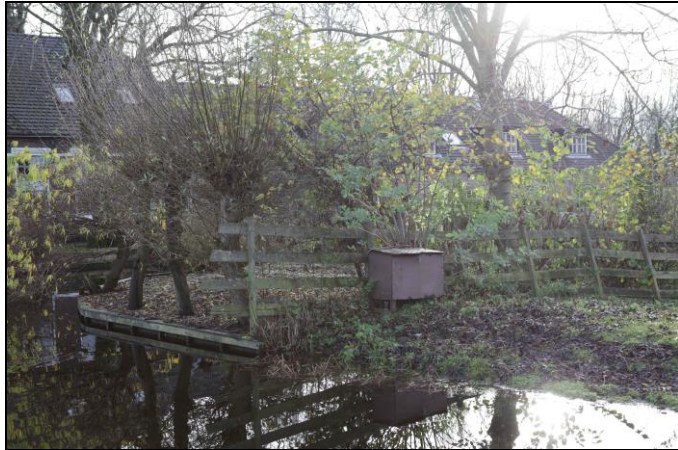
Bijzonderheden: Door modernisering zijn veel oorspronkelijke elementen verloren gegaan.

Aanbeveling: Handhaven

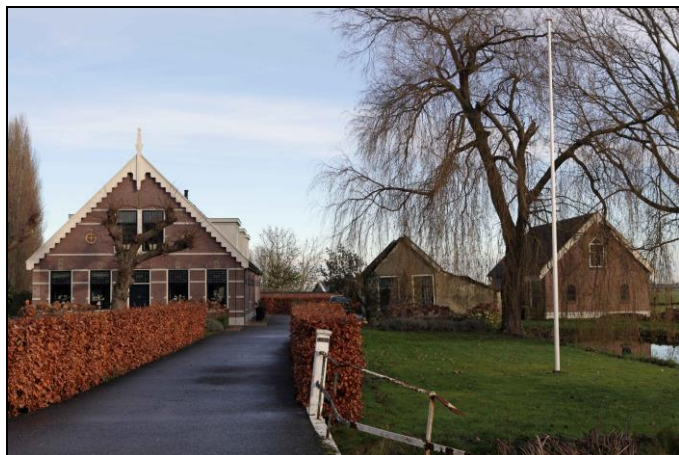
Bijzonderheden: Met zomerhuis en schuur. De gevelindeling is origineel, maar het rieten dak is vervangen en er zijn dakkapellen toegevoegd.

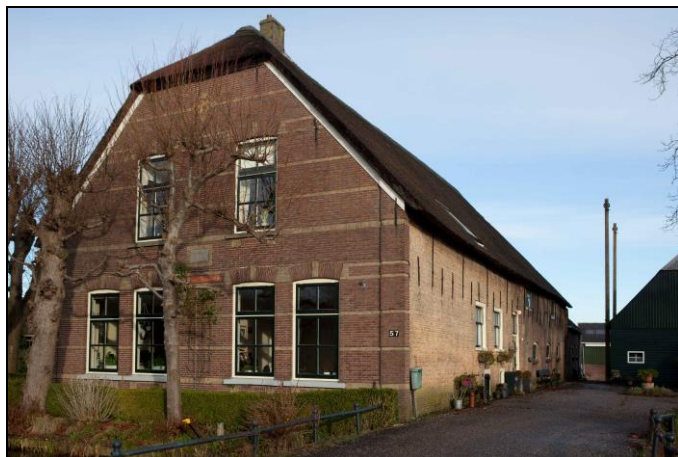
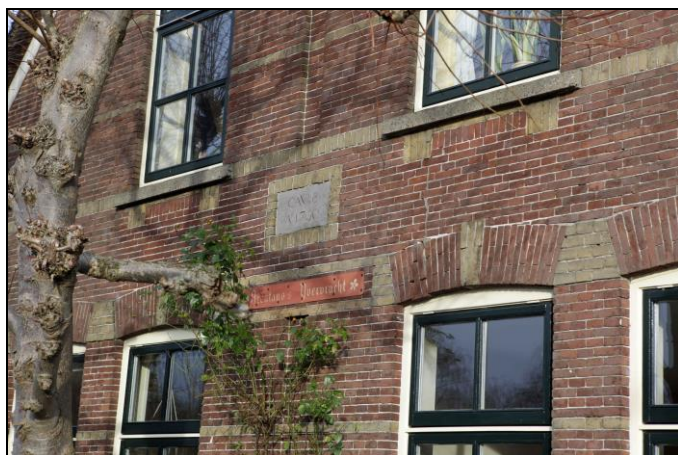
**BN12 Boerderij 'Brentano's IJvervrucht', Ridderbuurt 57**

Bijzonderheden: Gevelstenen aanwezig, zie foto. Het pand was ooit eigendom van de Staatsmijnen. Waarschijnlijk was de naam van de boerderij oorspronkelijk "IJvervrucht". "Brentano" is ervoor gekomen toen het Amsterdamse Oude-mannengesticht, Stichting "Brentano's steun des Ouderdoms" het pand in 1854 kocht als beleggingsobject. De stichting is vernoemd naar de Italiaanse koopman Brentano, die in 1821 een forse erfenis aan de stichting naliet.

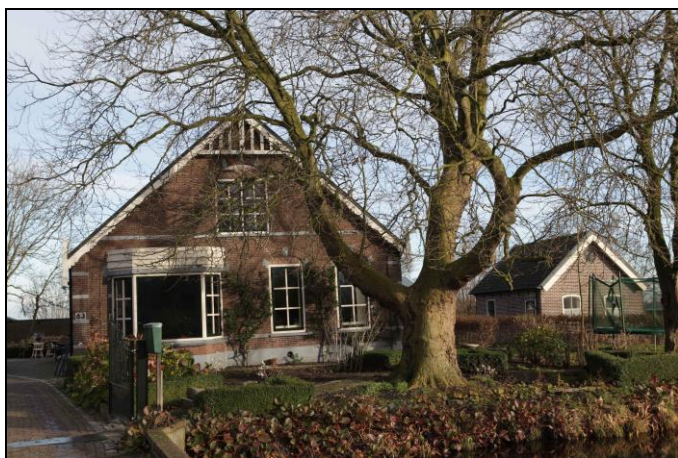
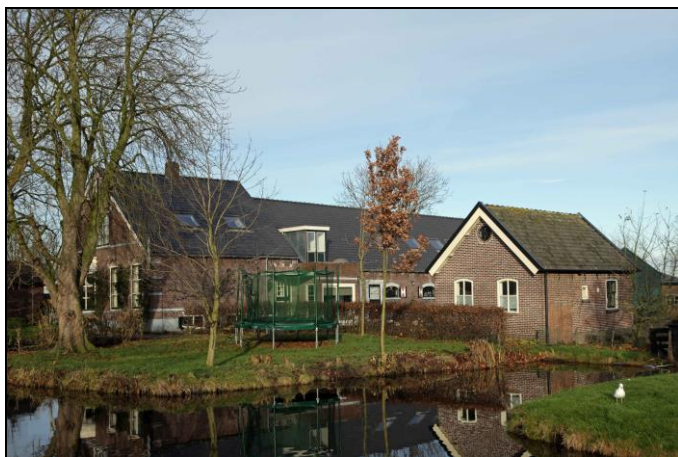
**BN13 Boerderij 'Oudervrucht', Ridderbuurt 63**

De roedervensters zijn niet origineel. De erker aan de linkerkzijde in de voorgevel vermoedelijk ook niet.
