## Cultuurhistorische inventarisatie Alphen aan den Rijn

### Het Rietveldsepad, Polder Steekt en de Ridderbuurt

Cultuurhistorische inventarisatie Alphen aan den Rijn  
Het Rietveldsepad, Polder Steekt en de Ridderbuurt  
Waddinxveen, 20 mei 2013

Opdrachtgever: Gemeente Alphen aan den Rijn

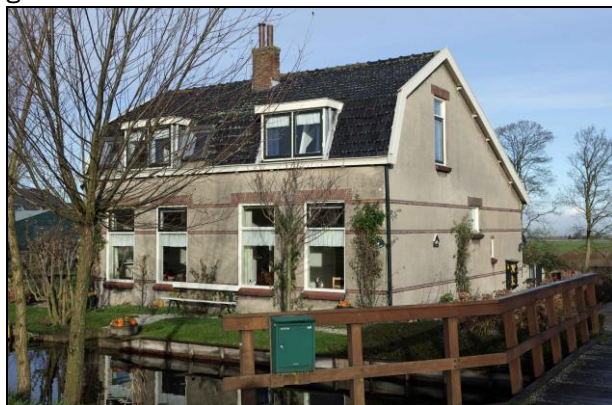
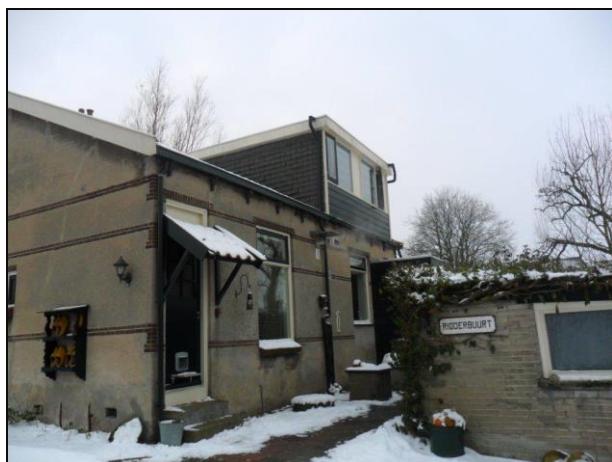
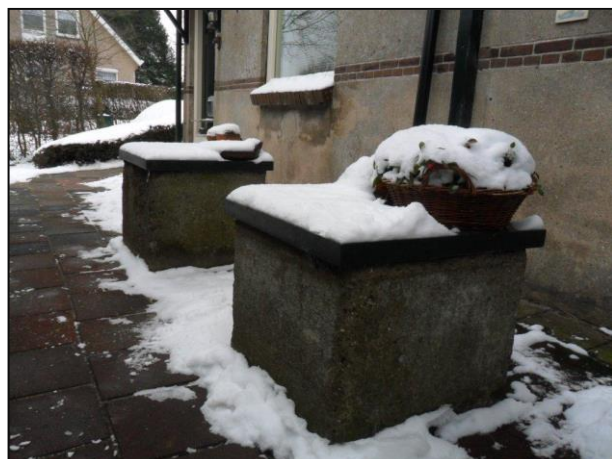
Bijzonderheden: Met klompenhok achter woning. Authentieke arbeiderswoningen. De achterzijde heeft geen gebroken kap (is origineel). Achter de woning zijn twee waterputten aanwezig. Op de bouwtekening staan drie woningen, doch uiteindelijk zijn er twee woningen gebouwd.

Aanbeveling: Handhaven

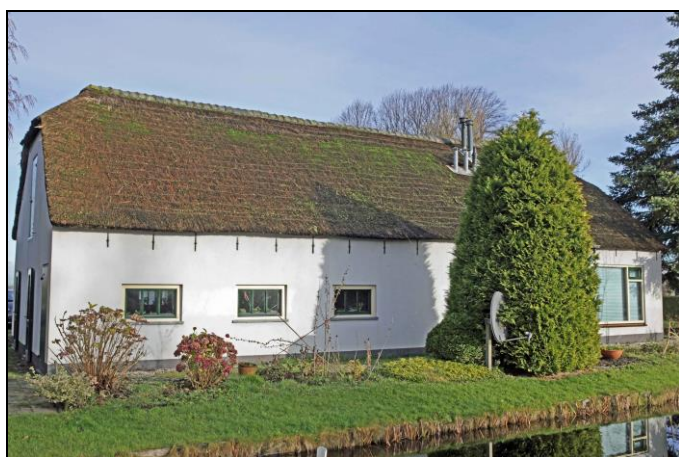
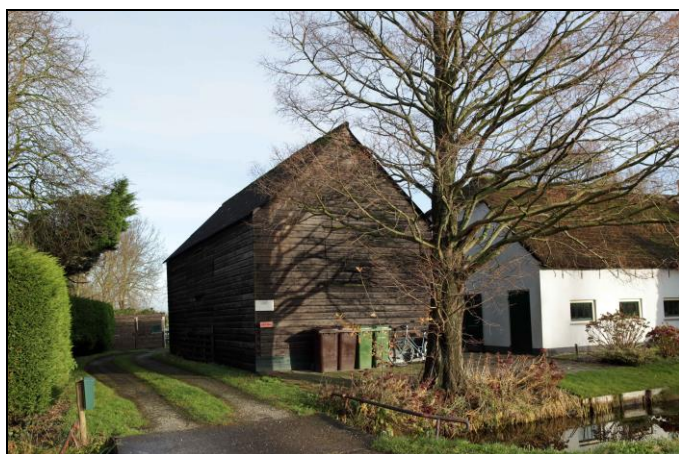
Bijzonderheden: Met rechthoekige stalramen

Stalvensters zijn vervangen door gewone vensters. Aan de achterzijde zijn ramen aangebracht. Het woonhuis verkeert nog in oorspronkelijke staat, inclusief opkamer.

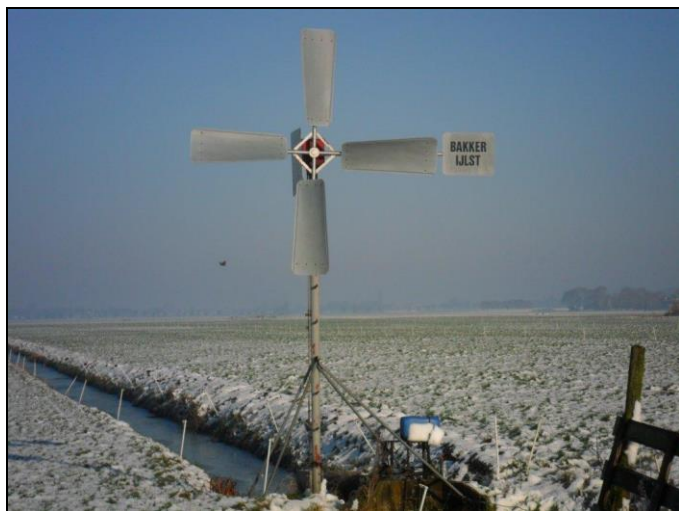
**BN16 Bosmanmolen, Achter Ridderbuurt 73**

Bijzonderheden: Veel van dergelijke molentjes voor de onderbemaling verdwijnen uit het landschap vanwege verdwijnen van de functionaliteit

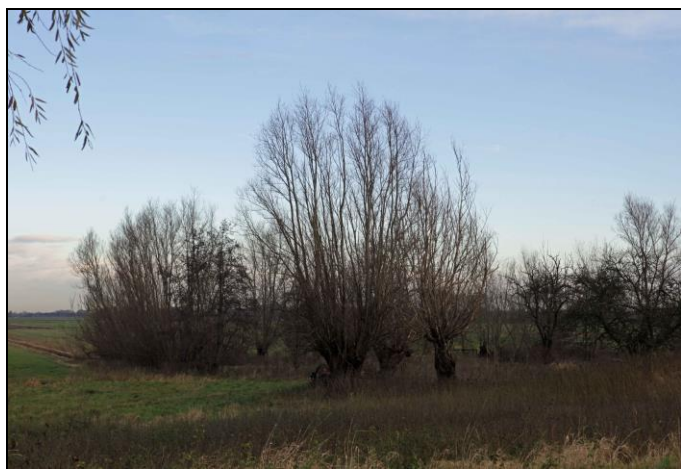
Bijzonderheden: De boomgaard achter de vervallen boerderij Cornelishoeve verkeert in een zeer slechte staat. In de boomgaard staan meerdere hoogstamfruitbomen. De boomgaard is omgeven door een elzensingel.

Aanbeveling: Volledig herstellen van de boomgaard

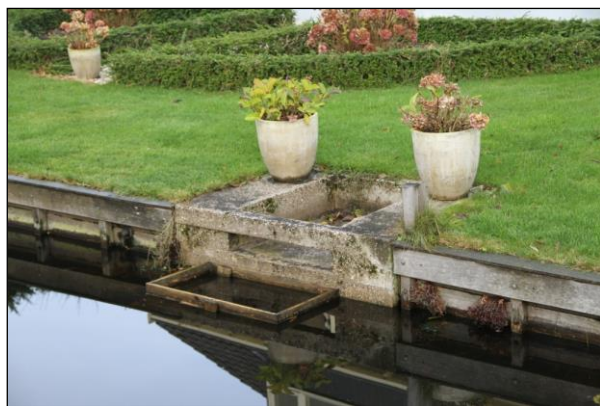
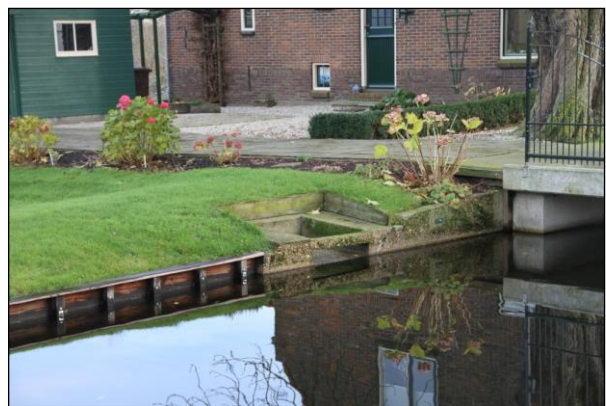
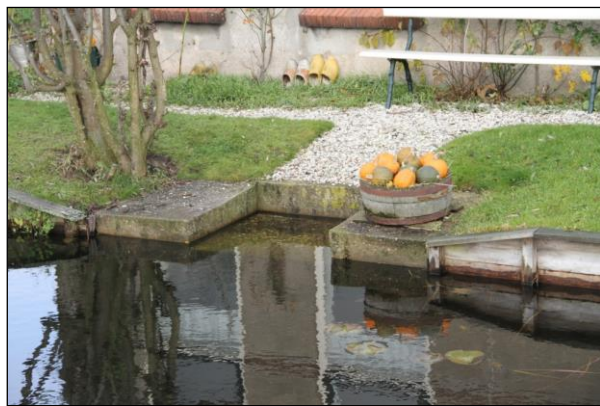
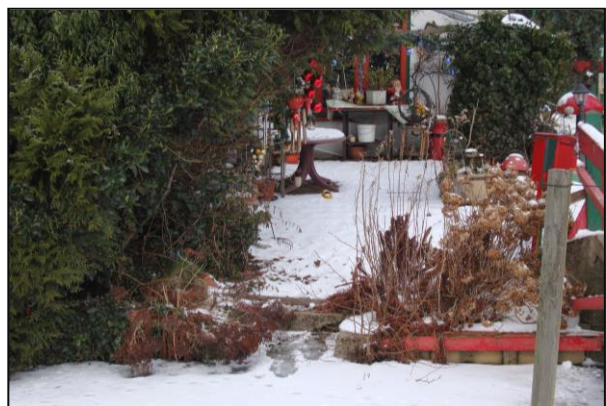
### **BN22 Stoep ( “boenstoep”) bij water, Ridderbuurt**

Bijzonderheden: Een stoep werd bij een huis aangelegd, zodat de bewoner eenvoudig het water in de sloot kon gebruiken. Deze stoepen zijn op 4 locaties in de Ridderbuurt aangetroffen. Mogelijk zijn er nog meer aanwezig, die aan het oog zijn onttrokken. Deze boenstoepen verdwijnen in snel tempo, zodat degene die nog aanwezig zijn het behouden waard zijn.
