131104-asb

09 januari 2014

VERKENNEND ONDERZOEK NAAR ASBEST
IN AFGEDEKTE FUNDERINGSLAAG

Rijndijk 189a
2394 CB HAZERSWOUDE-RIJNDIJK

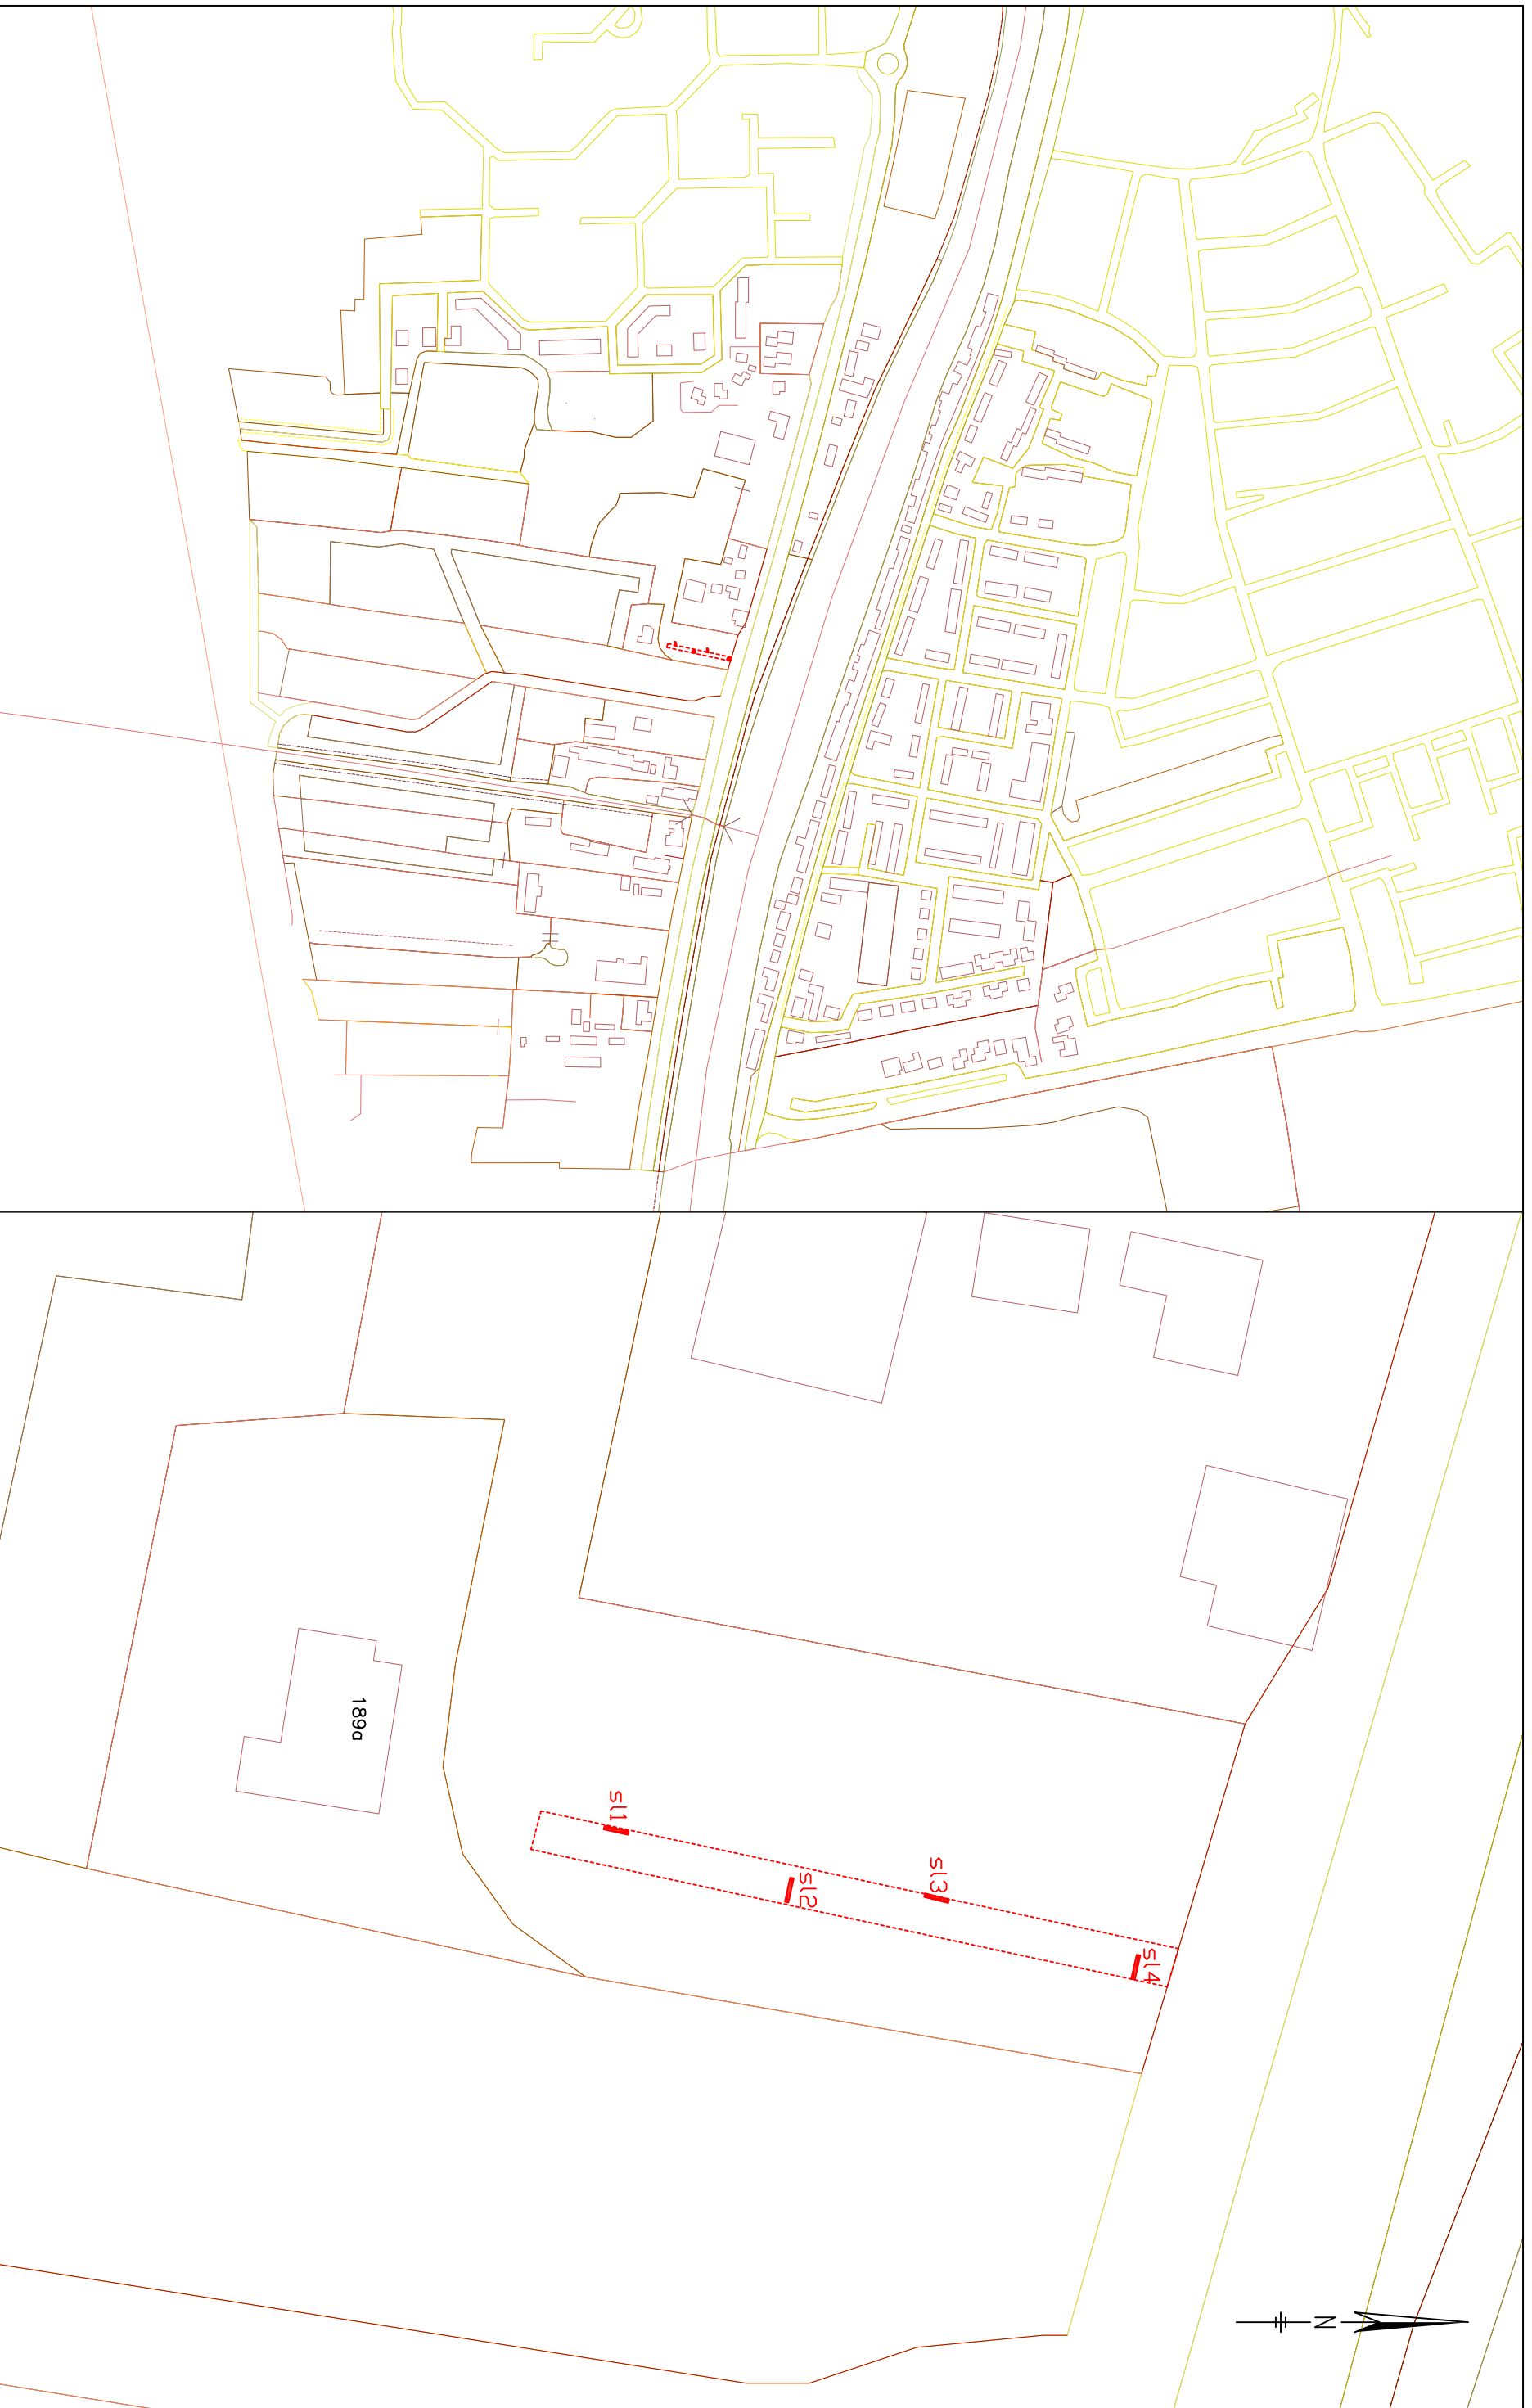
- **Overzicht locatie met proefgaten**

Tijdens de veldwerkzaamheden zijn volgens de richtlijn (hoofdstuk 7.6.2) voor de betreffende oppervlakte op vier locaties sleuven van 2,0 x 0,3 breed tot een maximale diepte van 0,5 m-bovenzijde puinlaag gegraven en is het uitgekomen materiaal naast de sleuf uitgespreid, doorgeharkt met een hark waarvan de tanden op minder dan 2 cm uit elkaar staan en visueel beoordeeld in een laagdikte van maximaal 5 cm. Voor nadere gegevens over de plaats van de proefsleuven wordt verwezen naar bijlage 2.
