RAPPORT VERKENNEND BODEMONDERZOEK

Locatie: Boezempad 30 te Barendrecht

Projectnummer: 121197

Datum: 7 januari 2013

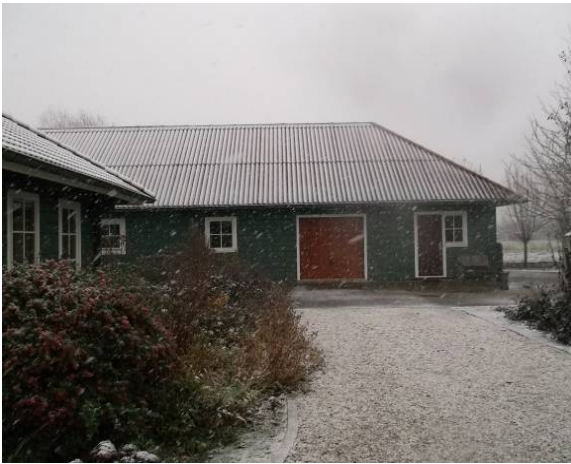
Tijdens de uitvoering van de veldwerkzaamheden zijn op het dak van de schuur asbestverdachte golfplaten waargenomen. Van de golfplaten is een materiaalmonster genomen. Uit de uitgevoerde materiaalanalyse blijkt dat het monster niet asbesthoudend is.

Foto 1: overzichtsfoto locatie met schuur

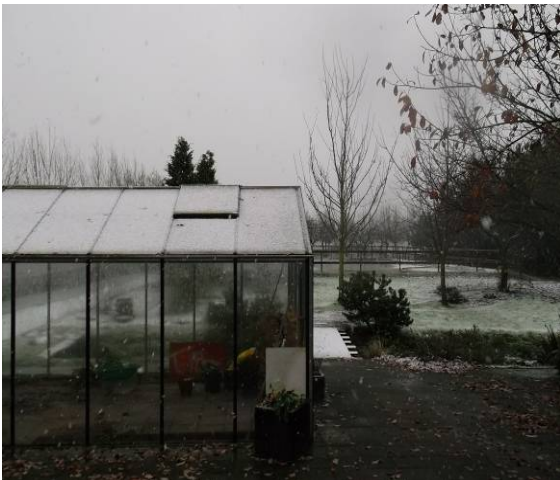
Foto 3: overzichtsfoto locatie nabij kas
