NADER BODEMONDERZOEK

MARKTWEG 22A+B

te HEM

Rapportnummer: 2019232

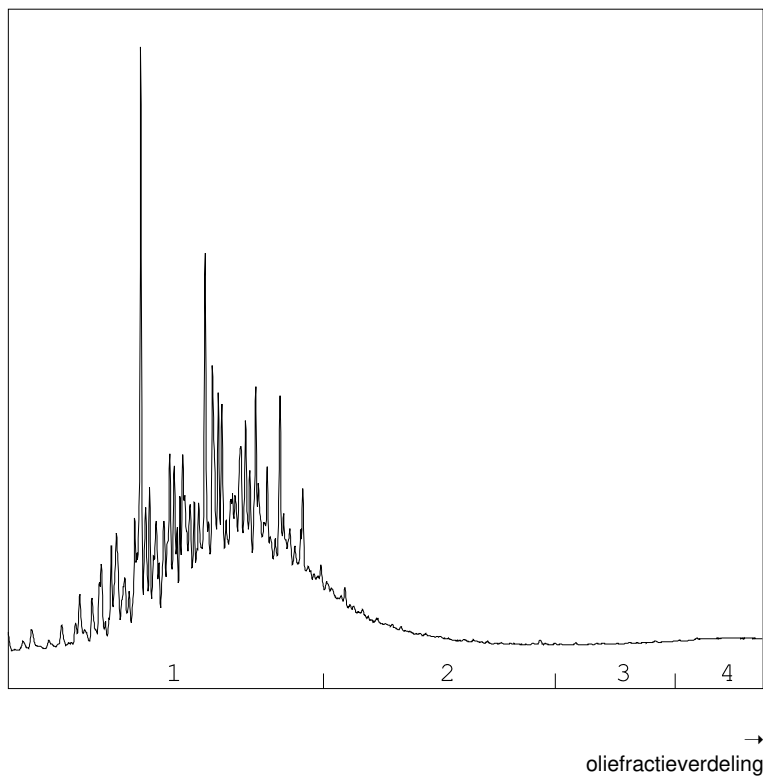
Monstercode : 5922631
Project omschrijving : 2019232-hemkeur
Uw referentie : 101-1-1 101 (180-280)
Methode : minerale olie (florisil clean-up)

1) fractie > C10 - C19	98 %
2) fractie C19 - C29	2 %
3) fractie C29 - C35	<1 %
4) fractie C35 -< C40	<1 %
