**VERKENNEND BODEMONDERZOEK**  
**DORPSWEG 9A**  
**te SCHELLINKHOUT**

Opdrachtgever: Familie Visser

Rapportnummer: 2014151

30 mei 2014

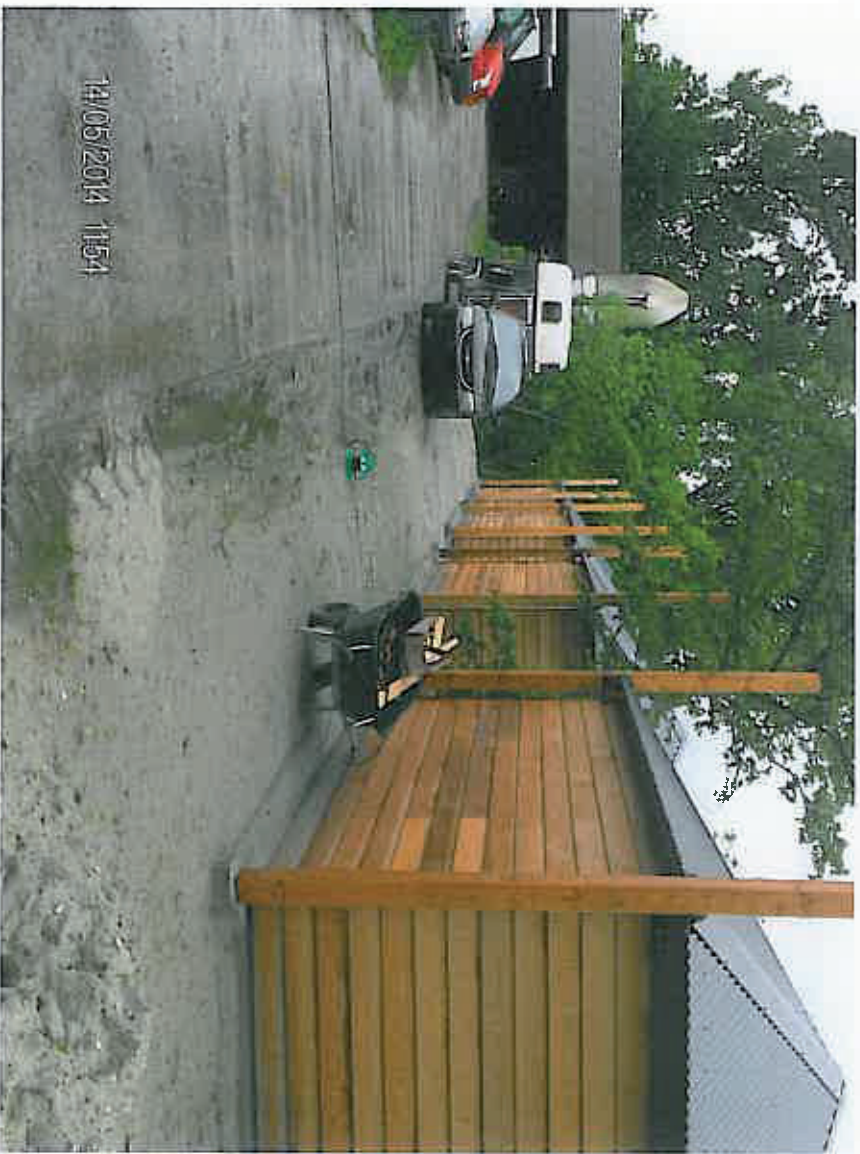
## BILAGE 5 FOTO'S HUIDIGE SITUATIE

Het veldonderzoek is, zonder afwijkingen op de uitvoeringsvoorschriften, uitgevoerd op 14 mei 2014 door de heer H. Manshanden. Op het gedeelte van het terrein waar de hooiberg hutten komen, is grond opgebracht om het terrein te verhogen. Bij de schuur is deze laag niet aanwezig.
