Onderwerp Offerte bodemonderzoek Badhuisweg te Boskoop

## **Verkennd Bodemonderzoek Badhuisweg tussen 14 en 26 te Boskoop**

**MDMH Kenmerk: RC3-128-BK-TW**

**1 februari 2011**

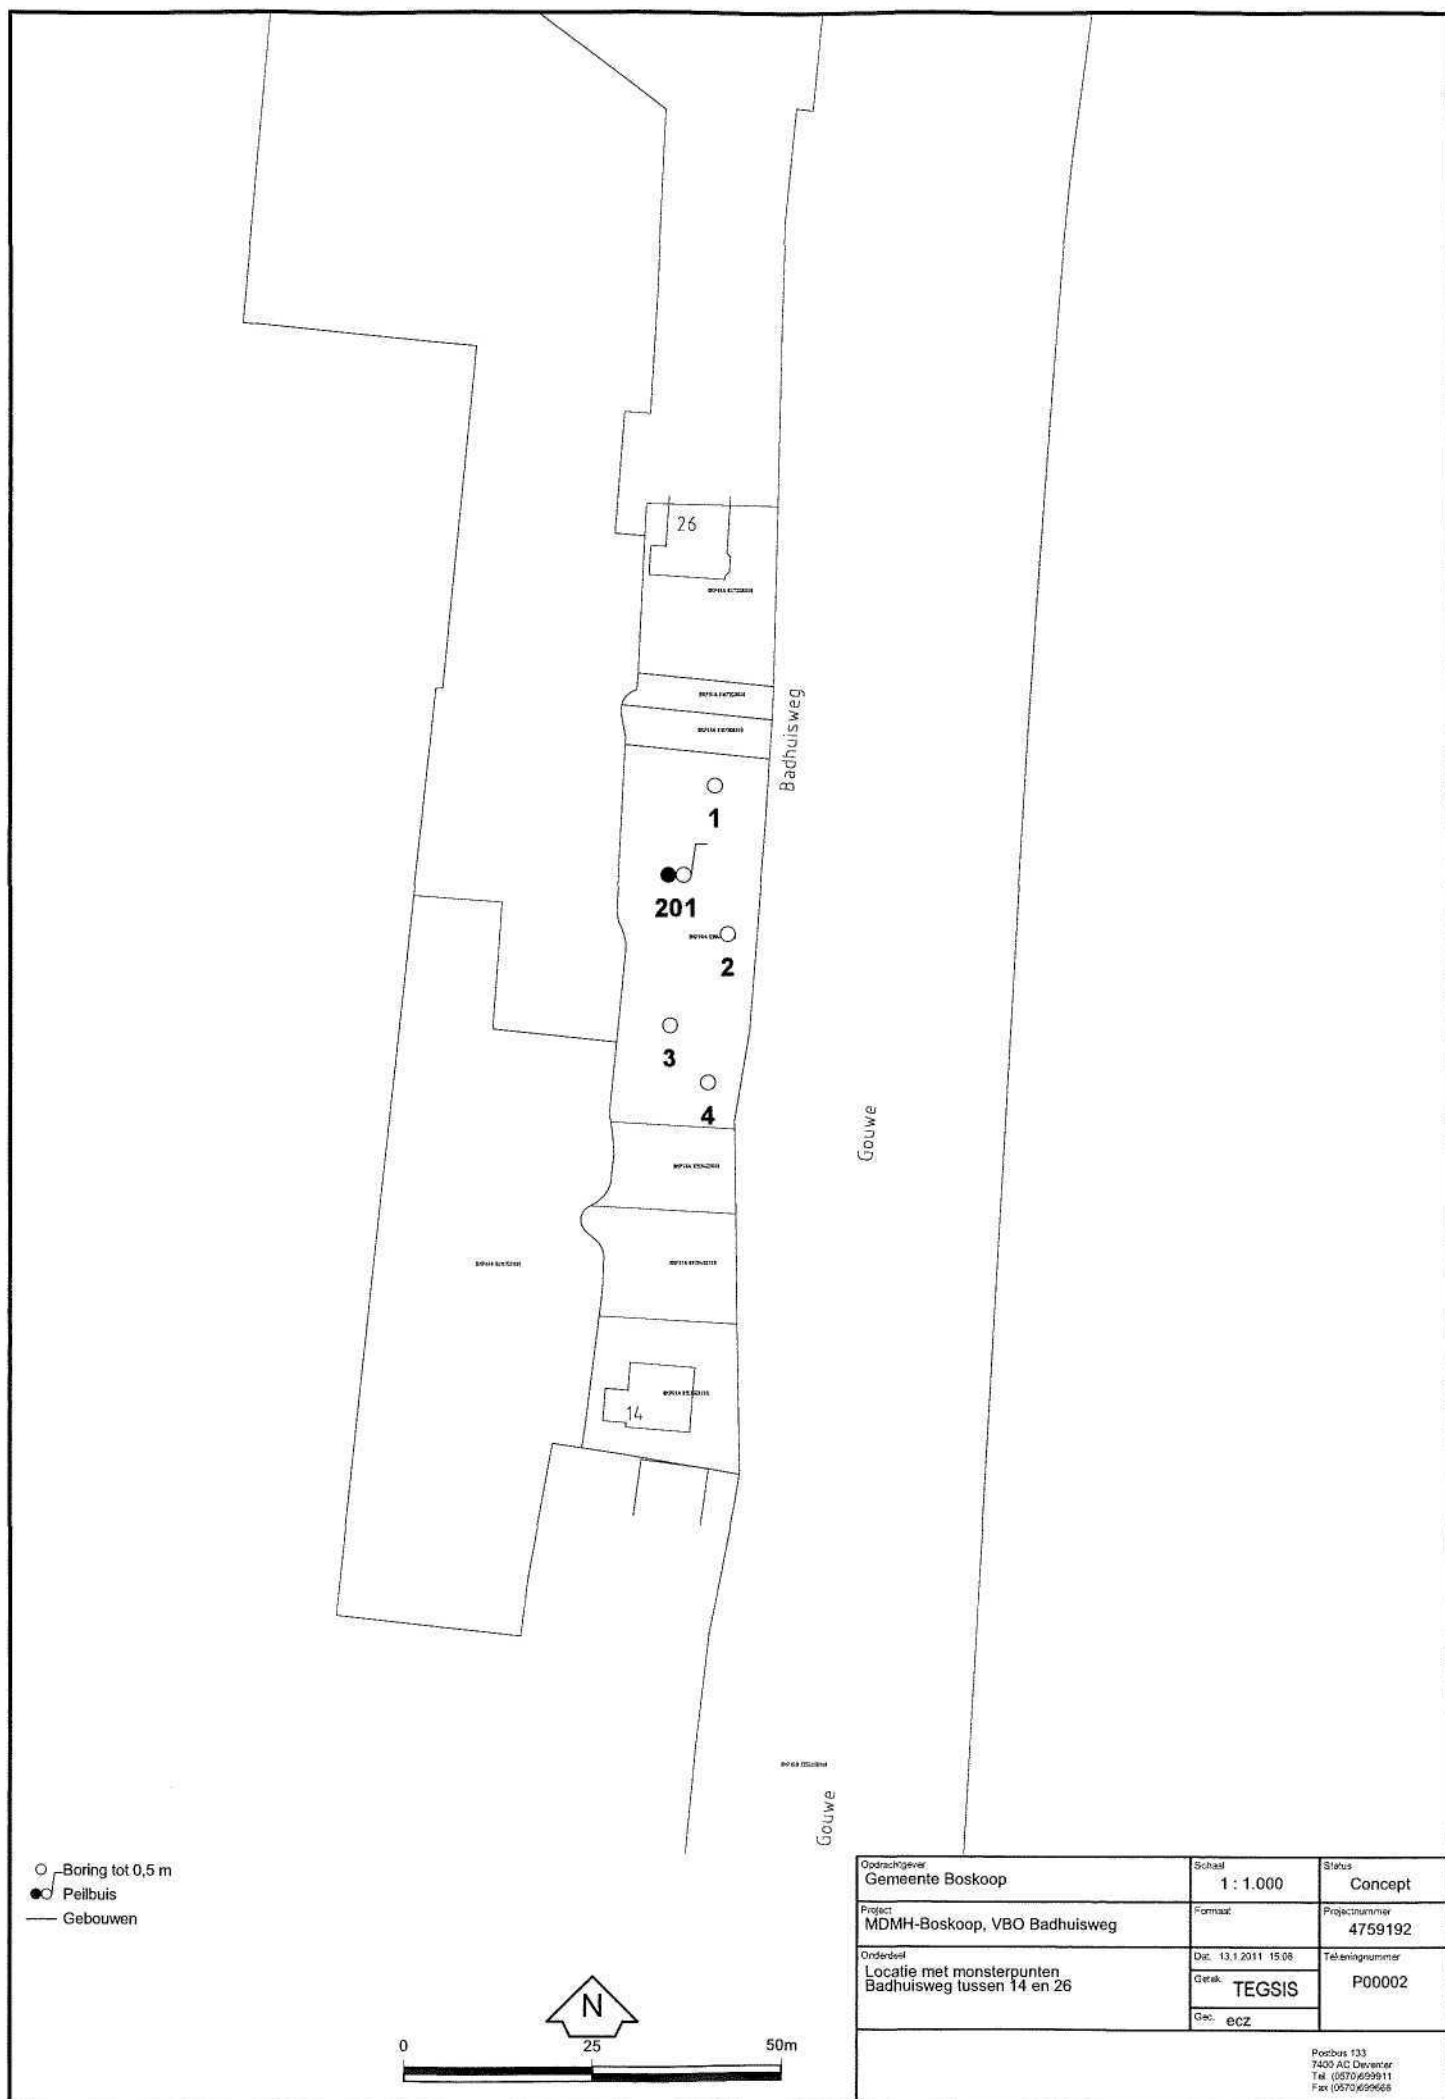
Onderzoekslocatie met monsterpunten

De regionale ligging van de onderzoekslocatie is weergegeven in bijlage 1 (schaal 1:25.000). In bijlage 2 is een situatietekening van de onderzoekslocatie weergegeven.

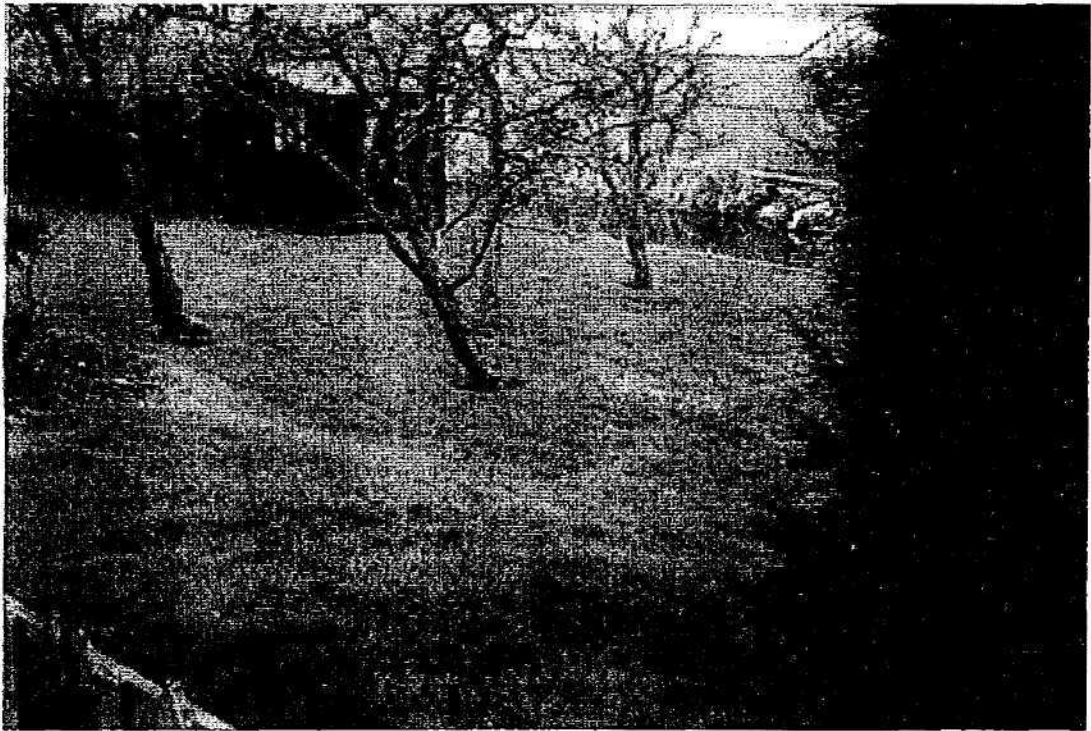
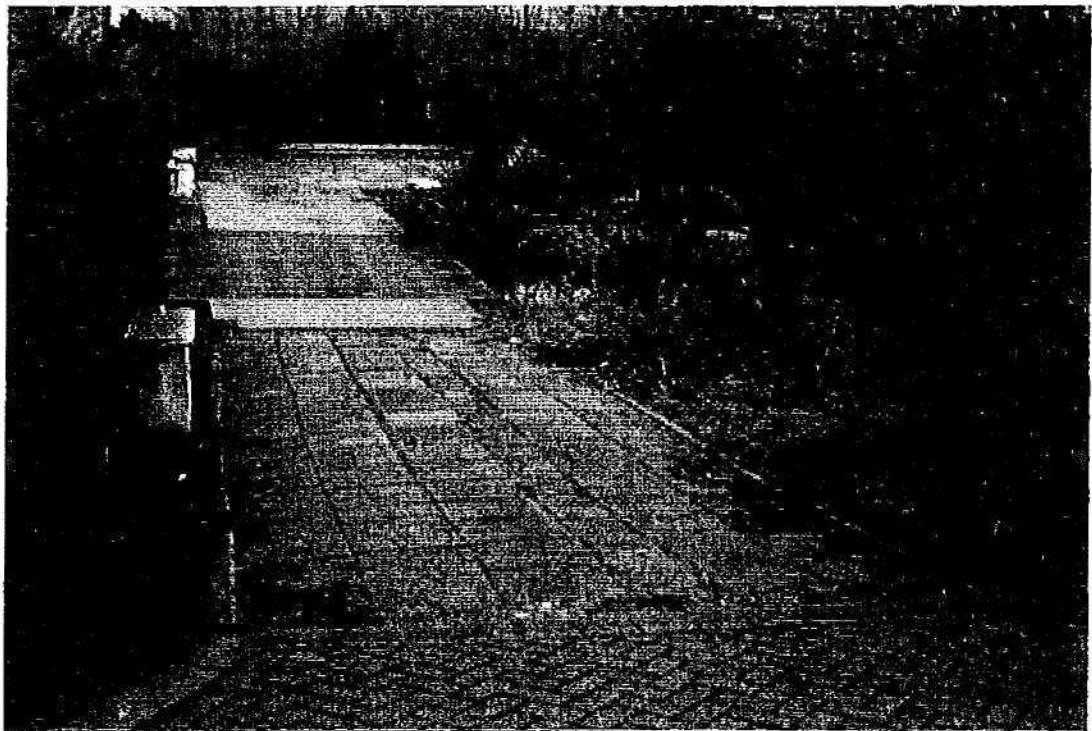
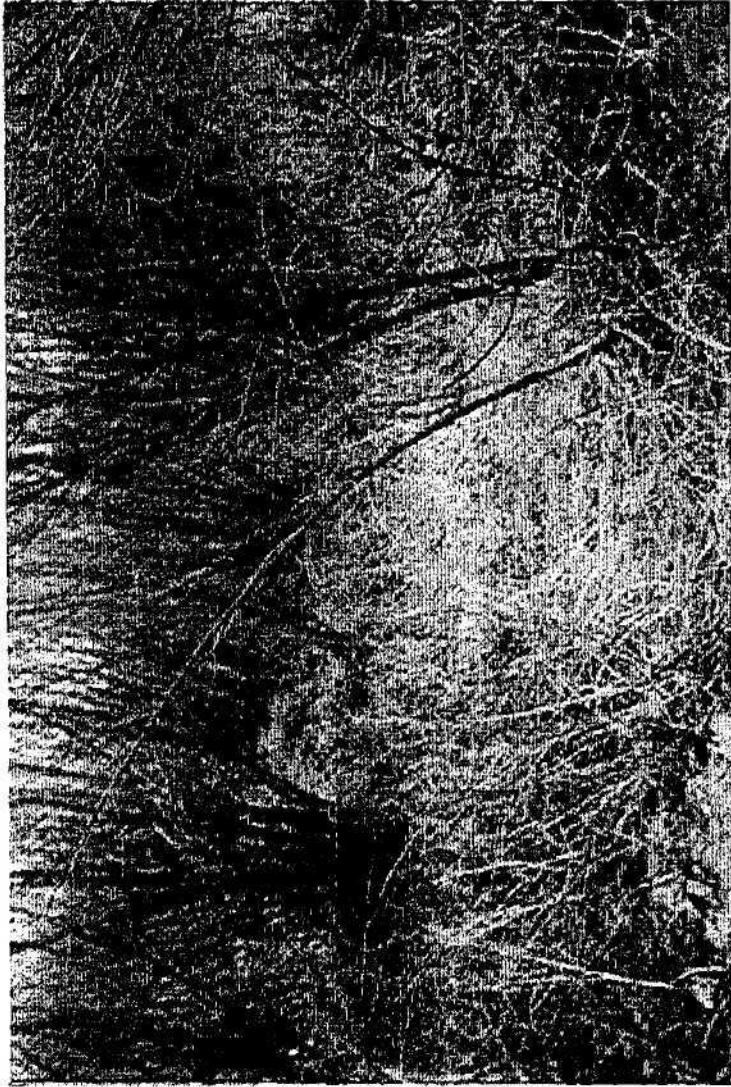
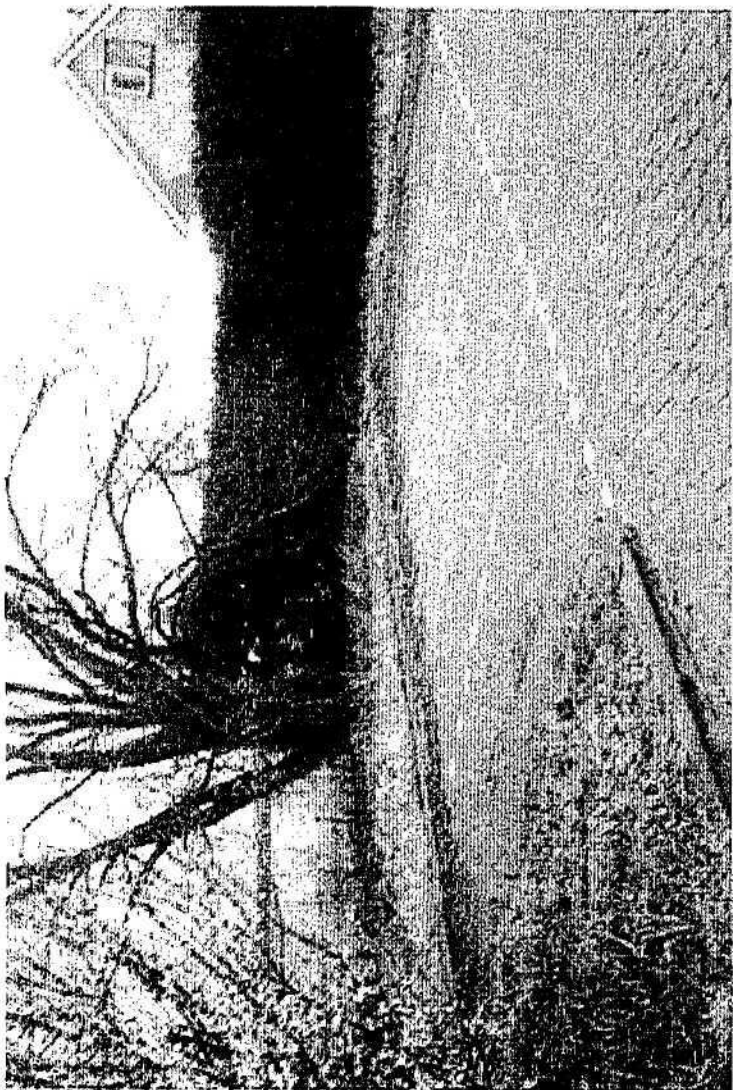
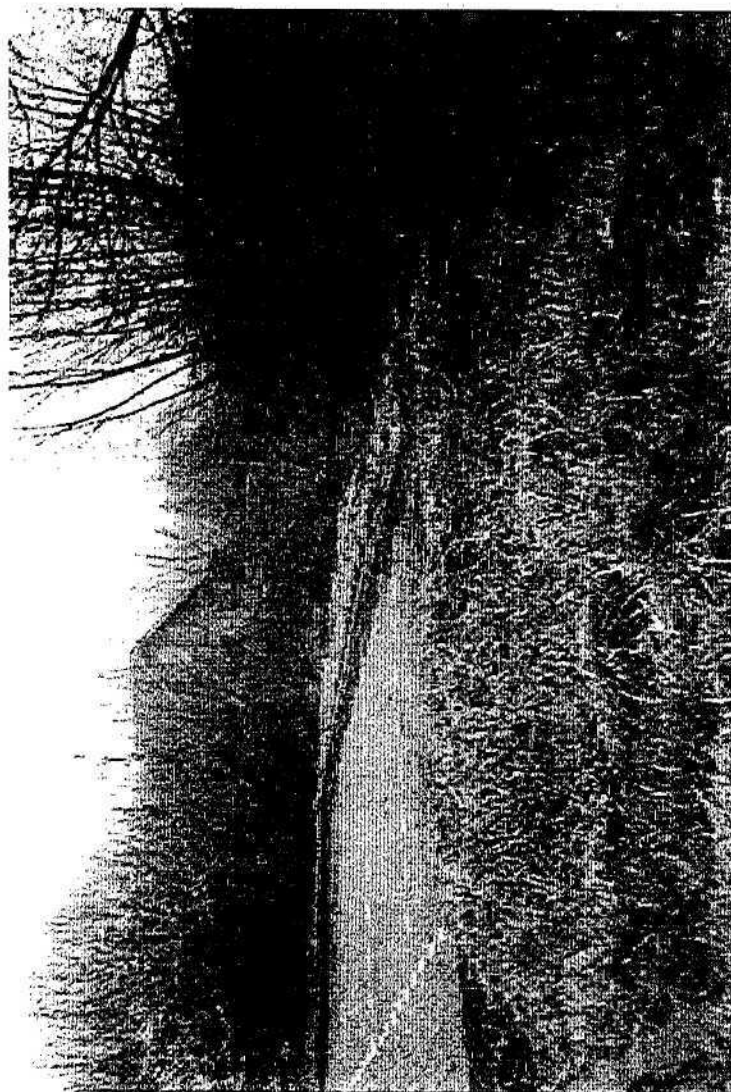
## **Bijlage 1 : Foto's onderzoekslocatie**

Op 19 februari 2008 is er een locatiebezoek verricht. Tijdens het bezoek is geconstateerd dat de locatie braak ligt en deels begroeid is met struiken. Het betreft deels een talud. Op het terrein zijn stukken plastic, stenen, een plastic ton en een ijzeren vat waargenomen. Brandplekken, indicaties voor gedempte sloten en dergelijke zijn niet waargenomen.
