## RAPPORT C18-003-O

Actualiserend bodemonderzoek ter plaatse van de voormalige adressen Nicolaas Pieckstraat 2-6 en Mgr. Smitsstraat 1 te Brielle.

Capelle aan den IJssel,  
14 maart 2018

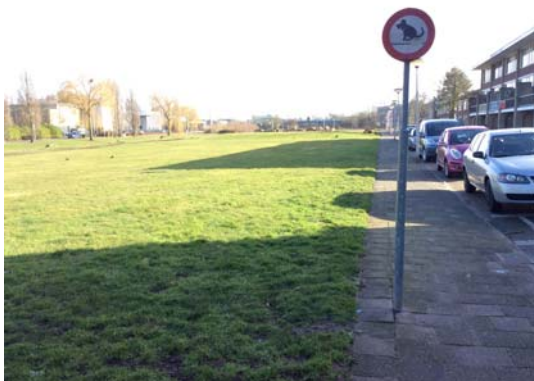
Foto 1: Overzichtsfoto vanaf de straatkant van N. Pieckstraat 6 met blik op de groenstrook.

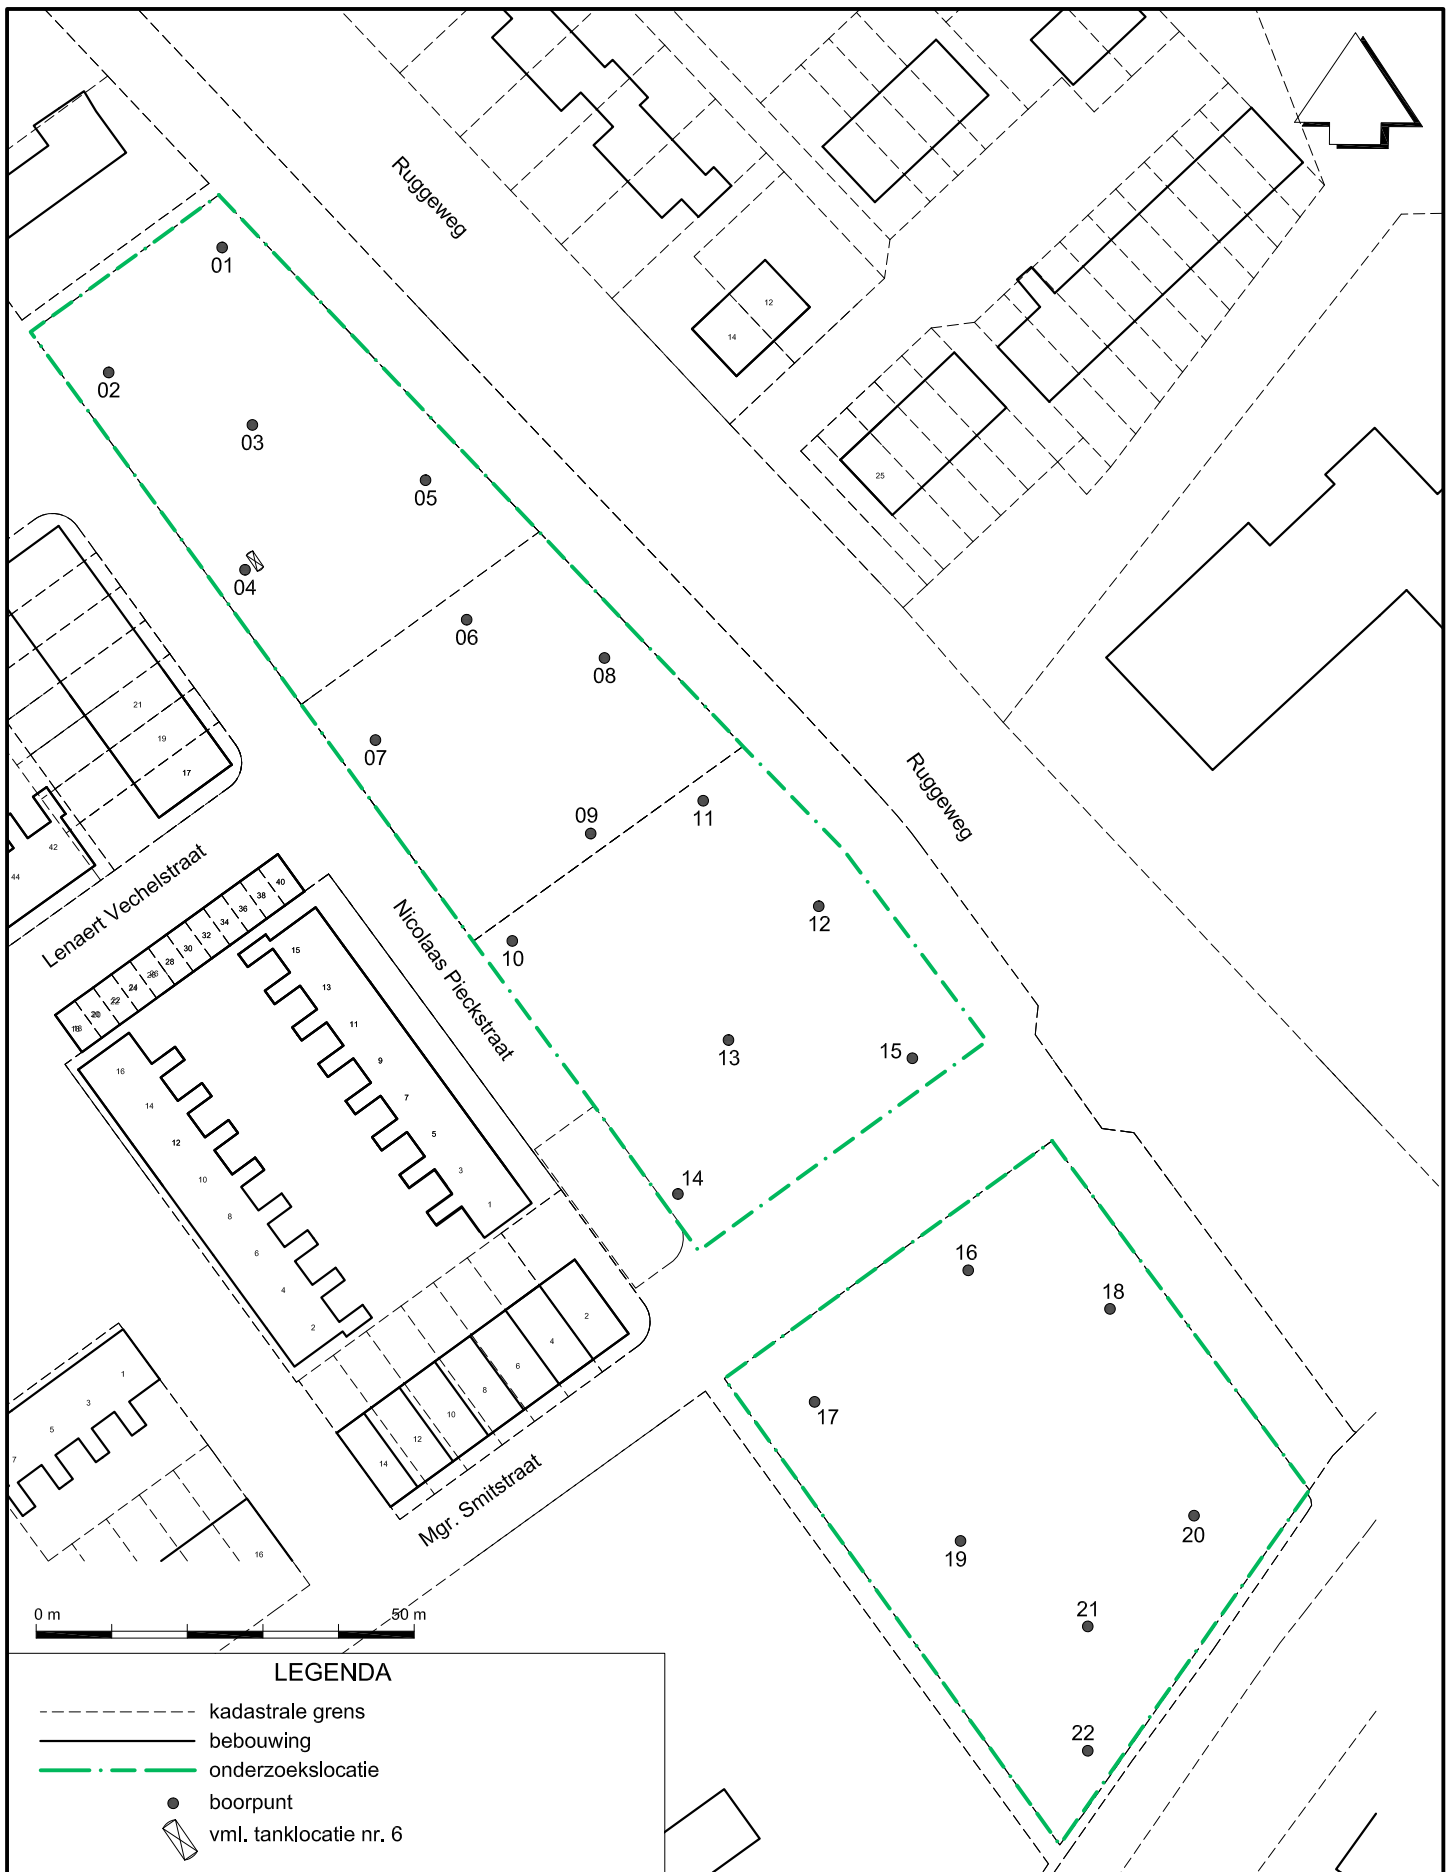
<p>Nicolaas Pieckstraat 2-6 en Mgr. Smitstraat te Brielle</p>	<p>OPDRACHT : C18-003-O</p>
<h1 style="text-align: center;">DETAILTEKENING</h1>	<p>DATUM : Maart 2018</p>
	<p>SCHAAL : 1:1000 (A4)</p>
 	<p>BIJLAGE : 2</p>

Het veldwerk is op 16 februari 2018 uitgevoerd door O.G.J. de Vries (erkend veldwerker SIKB 2000 – 2001) van Arnicon B.V. Daarbij zijn verspreid over de locatie 22 handboringen verricht (de boringen nrs. 01 t/m 22). De boringen zijn uitgevoerd met een Edelmanboor. Het boorgat van boring 04 is doorgeboord tot een diepte van 2,0 m-mv. Het onderzoek op de locatie wordt uitgevoerd volgens de strategie ONV-NL (onverdacht niet lijnvormig), zoals omschreven in de NEN 5740/A1, waarbij alleen de bovengrond wordt onderzocht. Het plaatsen van een peilbuis is achterwege gelaten. Dit omdat er sprake is van een actualisatie onderzoek. De situering van de boringen is weergegeven op bijlage 2.
