VERKENNEND BODEMONDERZOEK

LOCATIE KOPERWIEK FASE 3

TE CAPELLE A/D IJSSEL

<b>Opdrachtgever</b>	Wereldhave Management Nederland bv Postbus 75837 1118 ZZ Schiphol
<b>Rapportnummer</b>	1802.001
<b>Versienummer</b>	D1
<b>Status</b>	Eindrapportage
<b>Datum</b>	21 juli 2016
<b>Vestiging</b>	Boxmeer
<b>Opsteller</b>	Ir. E.H.S. van der Lippe
<b>Paraaf</b>

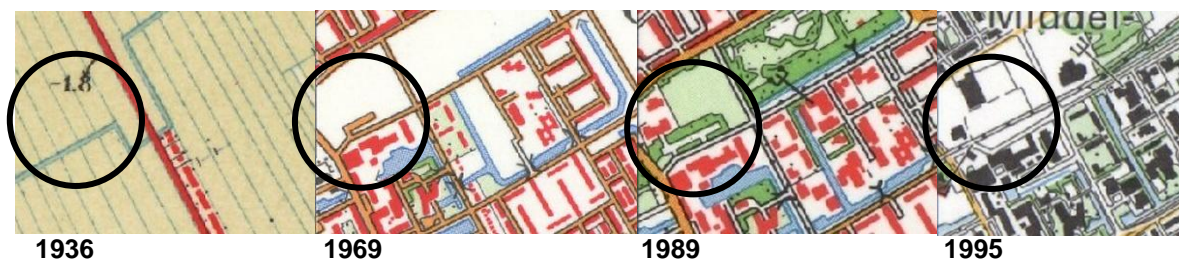
Figuur 1: Historisch kaartmateriaal (bron: watwaswaar.nl)

Volgens historisch kaartmateriaal uit de periode 1936 tot heden (figuur 1) was de locatie destijds in agrarisch gebruik (weide) en werd extensief bewoond. De Duikerlaan was reeds aanwezig. Vanaf 1969 zijn de sloten gedempt en is de locatie bebouwd met winkels en appartementen. Het grootste gedeelte van de huidige infrastructuur is toen aangelegd. Eind jaren 80 bevond zich ten noorden van de onderzoekslocatie nog groen. Vanaf 1995 is dit gebied ook herontwikkeld het huidige metrospoor aangelegd. Vanaf 1969 is de situatie op de locatie niet wezenlijk veranderd.

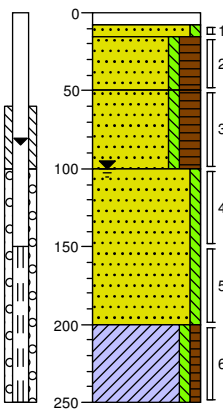
**Boring: 01**

- 0 tegel
- 8 Edelmanboor
- 15 Zand, matig fijn, zwak siltig, lichtgeel, Edelmanboor
- 50 Zand, matig grof, zwak siltig, sterk humeus, zwak puinhoudend, donker zwartbruin, Edelmanboor
- 100 Zand, matig grof, zwak siltig, sterk humeus, donker zwartbruin, Edelmanboor
- 150 Zand, zeer fijn, zwak siltig, matig schelphoudend, zwak grindhoudend, lichtgrijs, Edelmanboor
- 200
- 250 Klei, zwak siltig, zwak humeus, licht grijsbruin, Edelmanboor

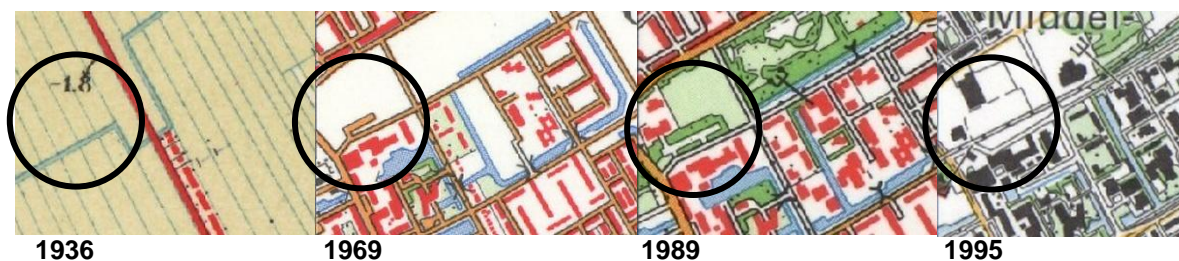
Figuur 1: Historisch kaartmateriaal (bron: watwaswaar.nl)

Volgens historisch kaartmateriaal uit de periode 1936 (Figuur 1) was de locatie destijds in agrarisch gebruik (weide) en werd extensief bewoond. Vanaf 1969 zijn de sloten gedempt en heeft vooral rondom de onderzoekslocatie ontwikkeling plaatsgevonden. Het grotendeel van de huidige infrastructuur is aangelegd en rondom de onderzoekslocatie is bebouwing gerealiseerd. Eind jaren 80 is op de onderzoekslocatie groen aangelegd en zijn ten noorden gebouwen gebouwd. Vanaf 1995 is het huidige metrospoor aangelegd en tevens is de huidige bebouwing (Rabobank gebouw) gebouwd.

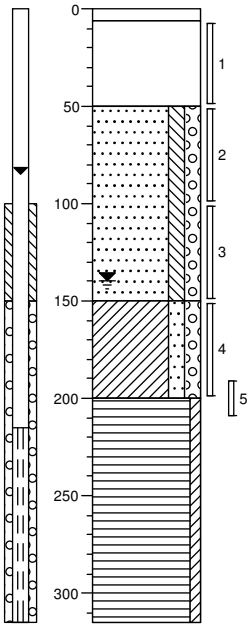
Boring: 01

0	klinker
6	Bopb 2cm -mv
▲	Volledig puin, sterk zandhoudend, Edelmanboor
50	Zand, matig fijn, matig siltig, matig grindig, grijsbeige, Edelmanboor
150	Klei, matig zandig, matig grindig, neutraalgrijs, Edelmanboor
200	Veen, zwak kleiïg, donkerbruin, Veenboor
315

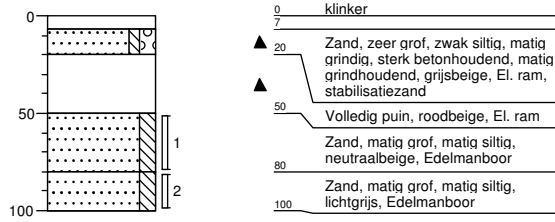
**Boring: 13**

- 0 klinker
- 7
- ▲ Volledig puin, sterk zandhoudend, Edelmanboor
- 50 Zand, matig fijn, matig siltig, matig grindig, grijsbeige, Edelmanboor
- 150 Klei, matig zandig, matig grindig, neutraalgrijs, Edelmanboor
- 200
