**Verkennd asbestonderzoek  
Floridaweg te Capelle aan den IJssel**

Kenmerk : 1709K788A/JHA/rap2  
Datum : 2 oktober 2018

Opdrachtgever : Rho Adviseurs B.V.  
Dhr. R. van Oosterhout  
Postbus 150  
3000 AD Rotterdam

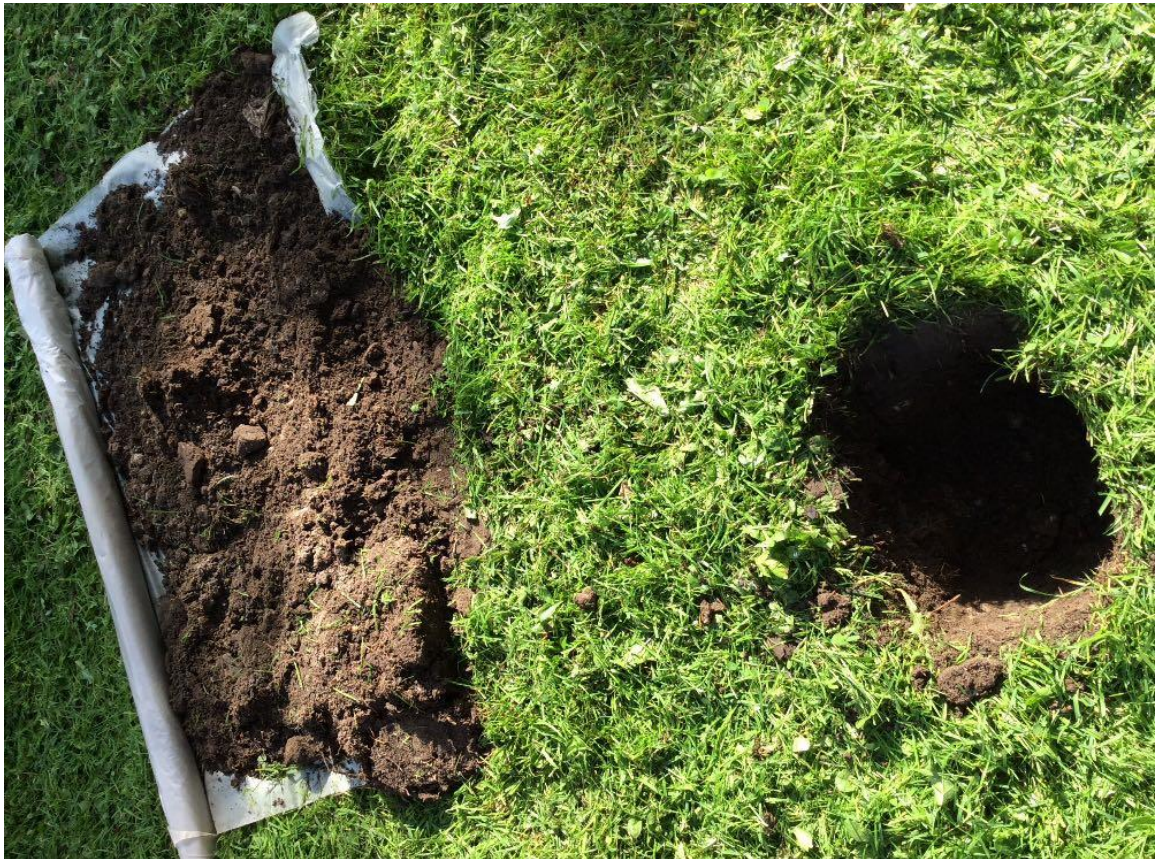
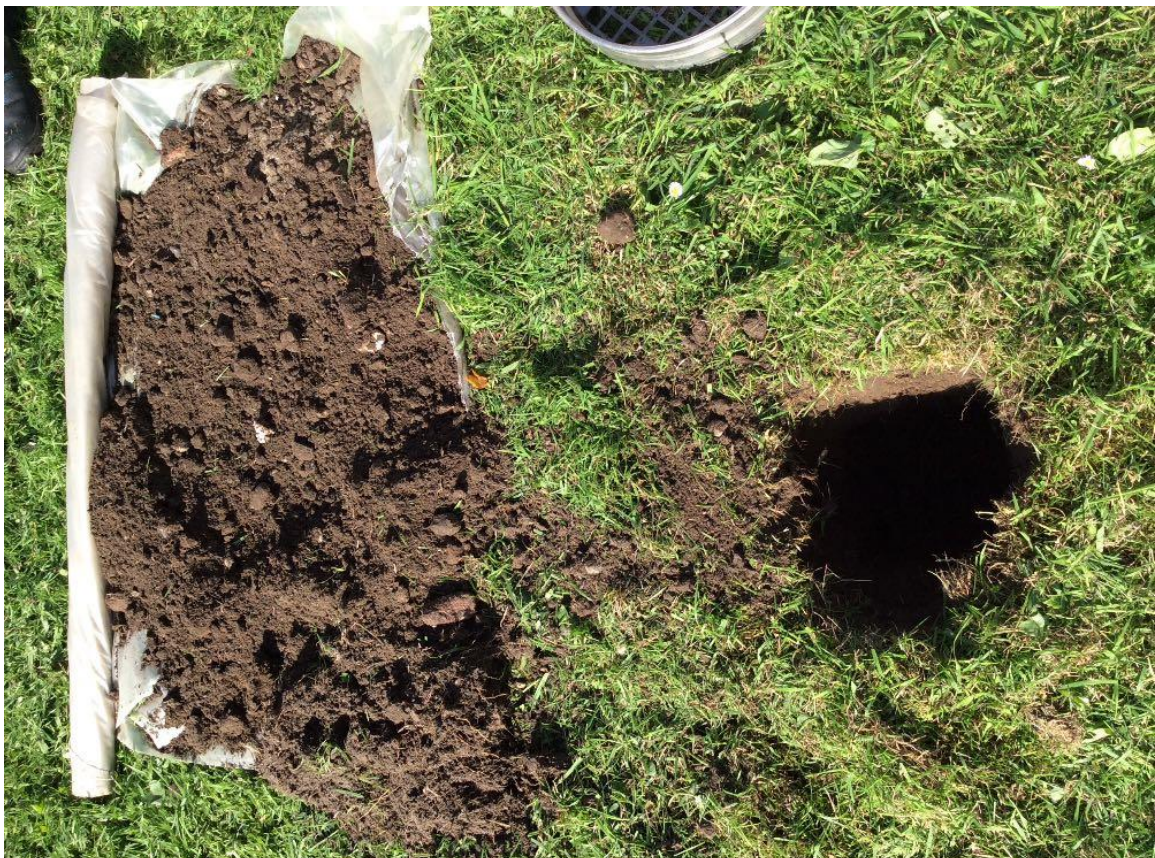
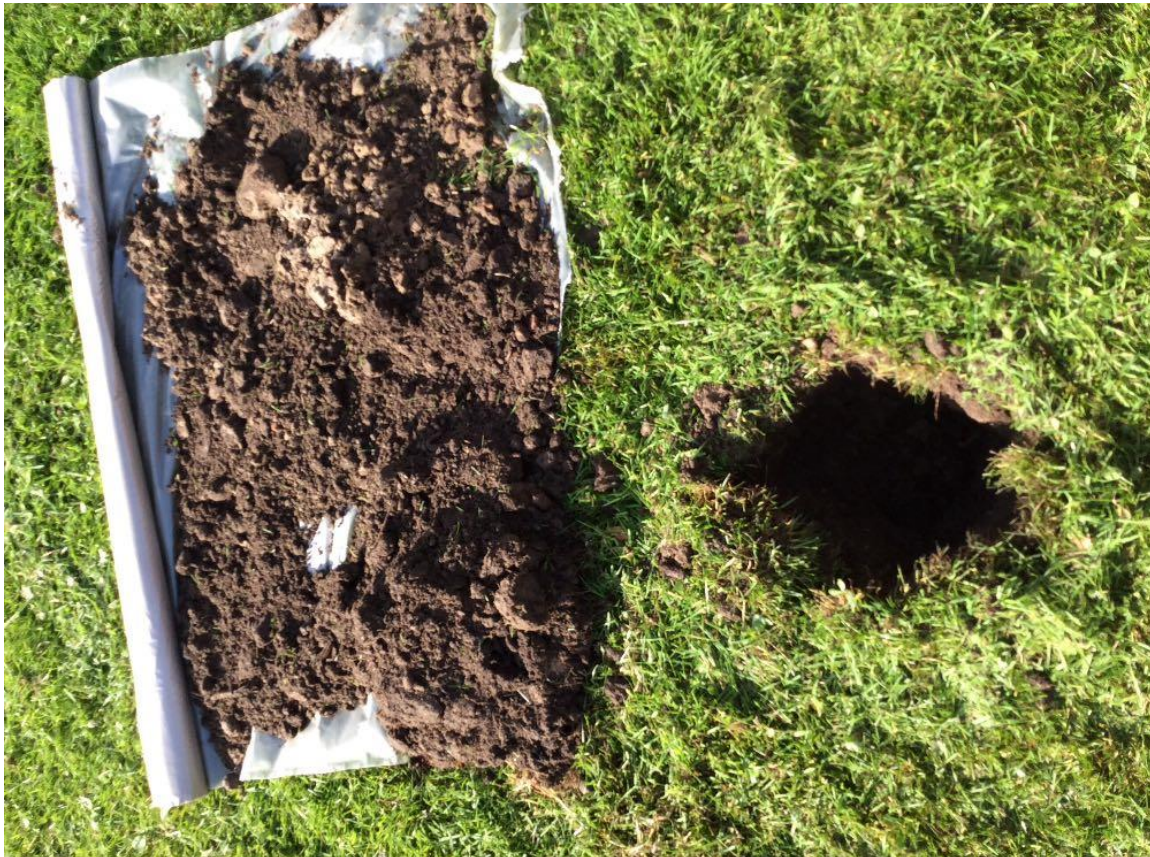
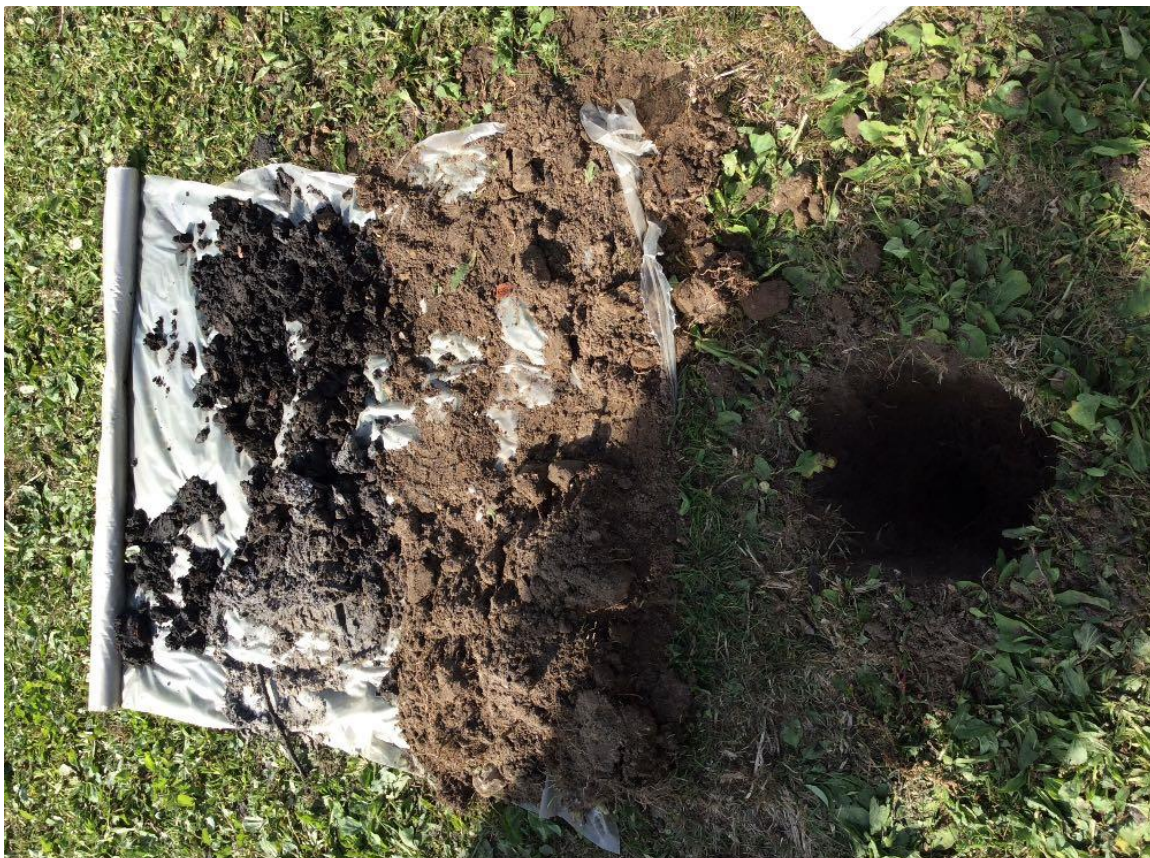
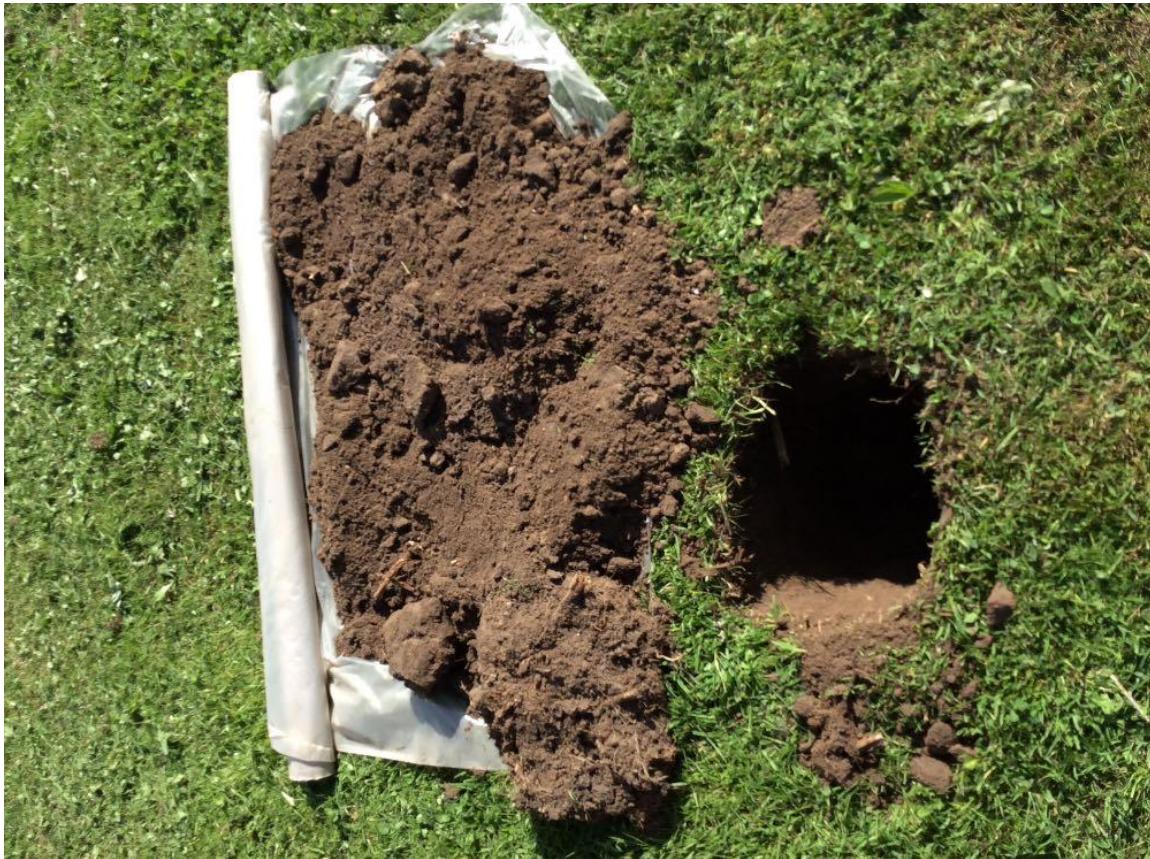
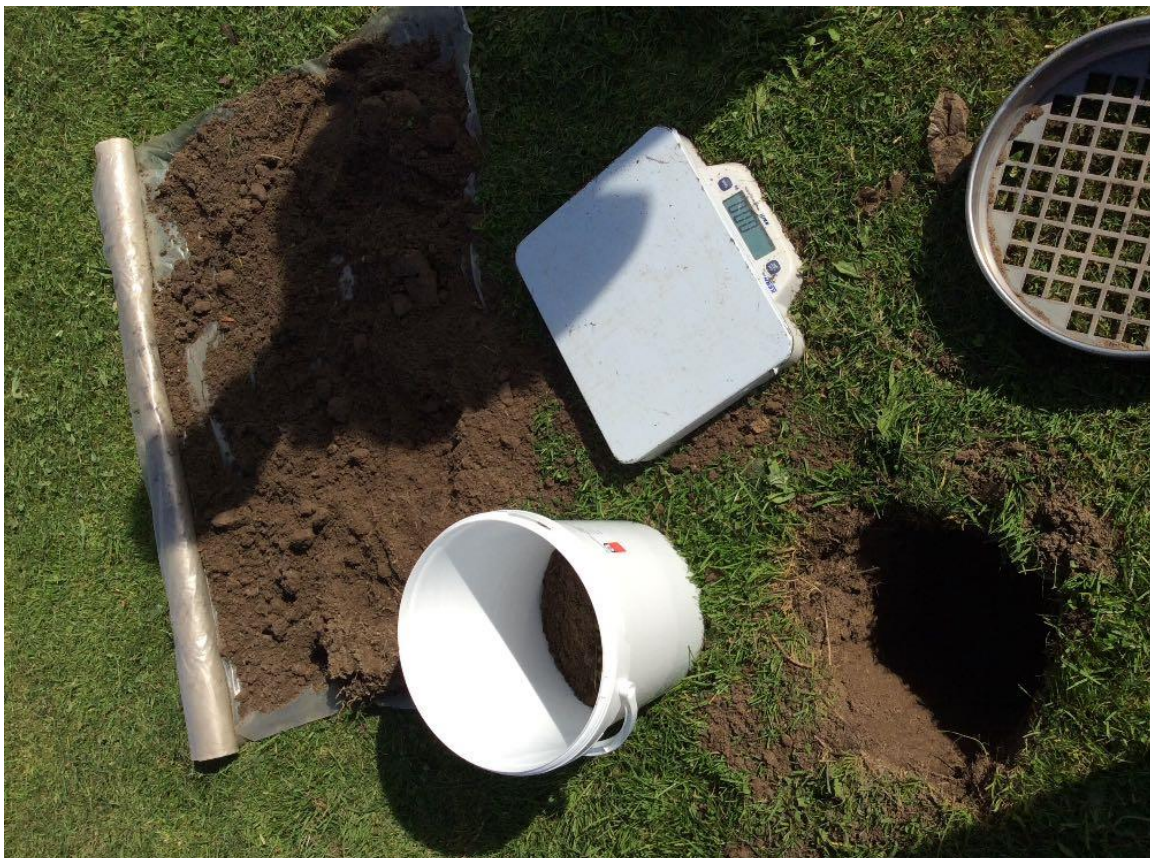
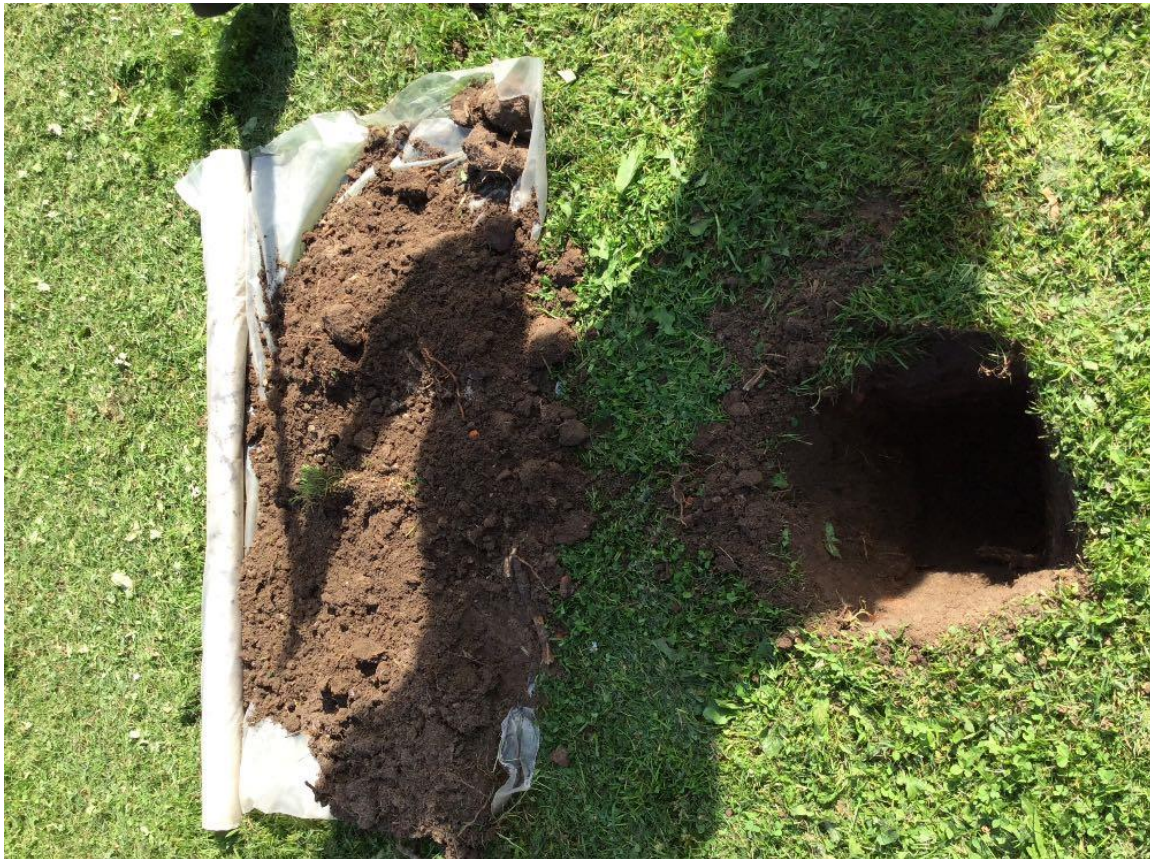
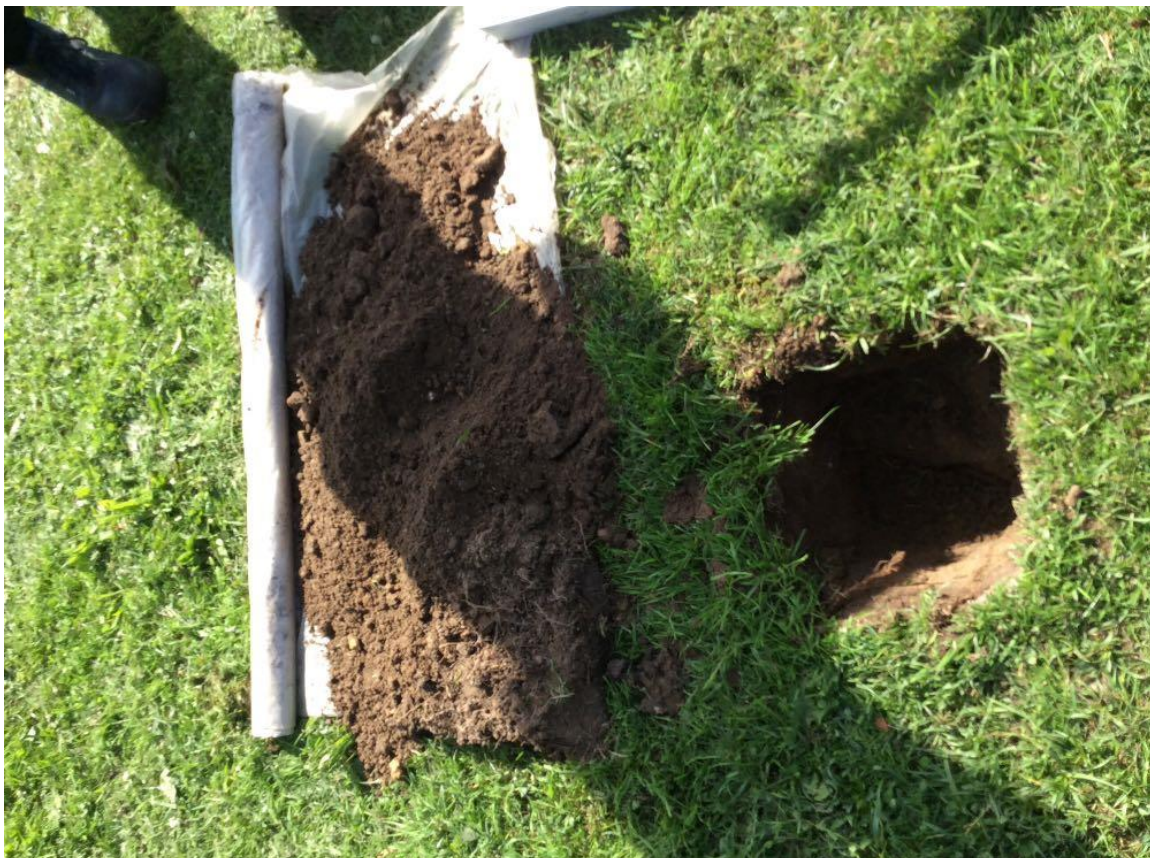
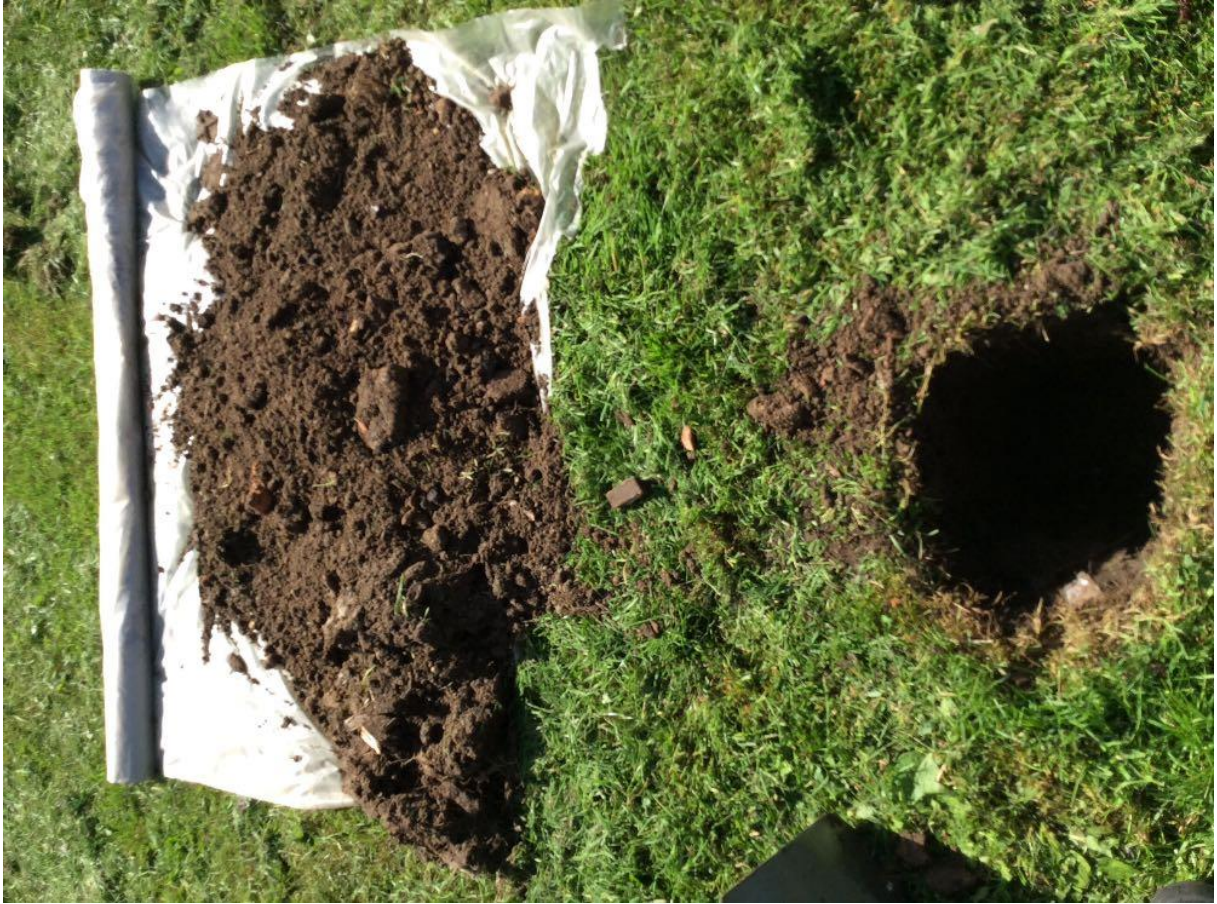
**BIJLAGE 4**  
FOTOREPORTAGE

Tijdens de visuele inspectie van het maaiveld zijn geen asbestverdachte materialen aangetroffen. In bijlage 4 zijn enkele foto's van het terrein opgenomen.

Op het maaiveld van de onderzoekslocatie is geen asbestverdacht materiaal aangetroffen.
