Nader bodemonderzoek

Locatie : Rotterdamseweg 201A te Delft
Opdrachtgever : Participatiemaatschappij Van der Haas B.V.
Projectnummer : 25.14.00223.1
Datum : 3 juli 2014

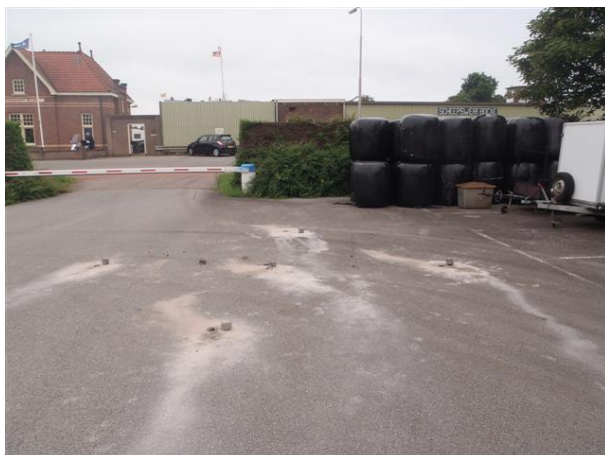
Foto 1: Locatie boringen 200-204

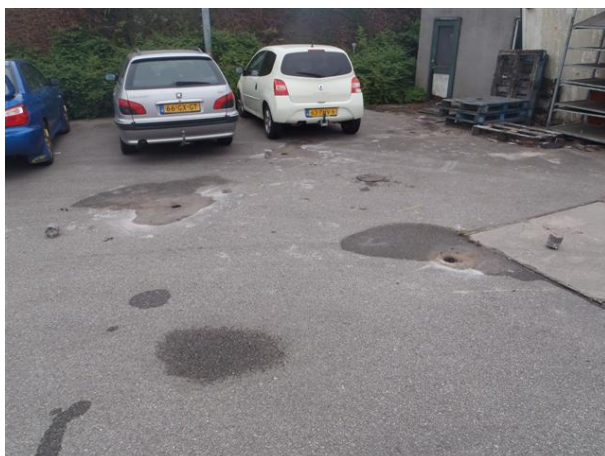
Foto 3: Locatie boringen 100-105
