**Verkennend bodemonderzoek  
Troelstraweg 125-127  
Dordrecht**

## Verkennend bodemonderzoek

Troelstraweg 125-127

1612/106/TM-01

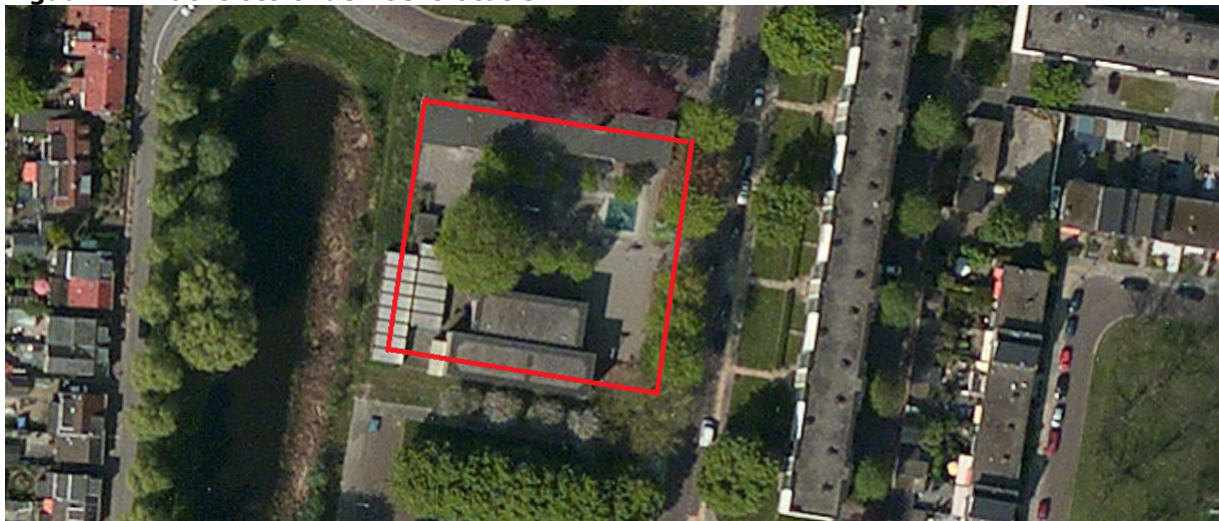
**Figuur 2.1: luchtfoto onderzoekslocatie.**

De onderzoekslocatie is momenteel braakliggend. In het verleden was op de locatie een schoolgebouw gesitueerd. De belendende percelen zijn in gebruik als openbare weg.

Tot het einde van de jaren '60 had de onderzoekslocatie een agrarische bestemming. Hierna is de onderzoekslocatie in gebruik genomen door een basisschool, deze is recent gesloopt. In de toekomst zal de onderzoekslocatie in gebruik worden genomen als wonen met tuin.

Uit informatie van de website [www.topotijdreis.nl](http://www.topotijdreis.nl) blijkt dat voormalige watergangen op de onderzoekslocatie zijn gelegen. Tevens blijkt dat op de onderzoekslocatie geen voormalige boomgaarden aanwezig waren.

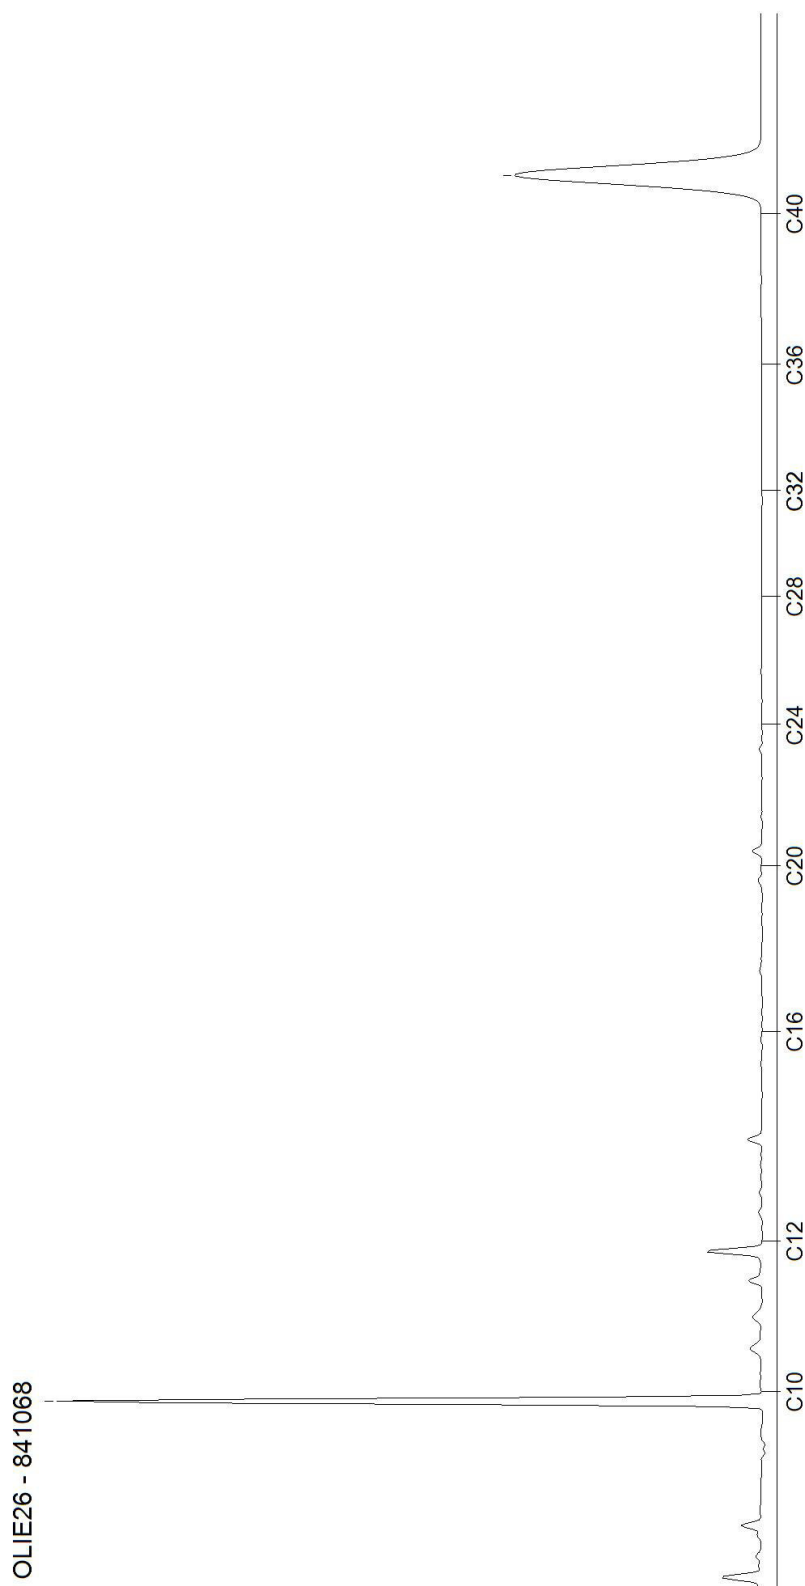
CHROMATOGRAM for Order No. 632657, Analysis No. 841068, created at 17.01.2017 07:34:53

**Monsteromschrijving: 06-1-1 06 (200-300)**
