Rapportage geofysisch onderzoek

kademuren Noordwal-Veenkade te Den Haag

documentcode : 10S059-RD-02

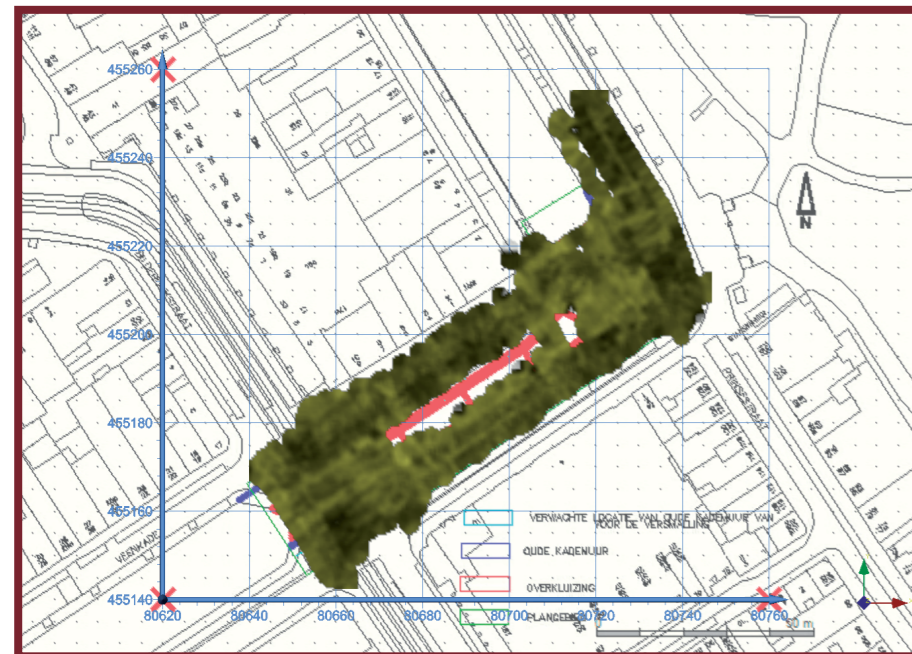
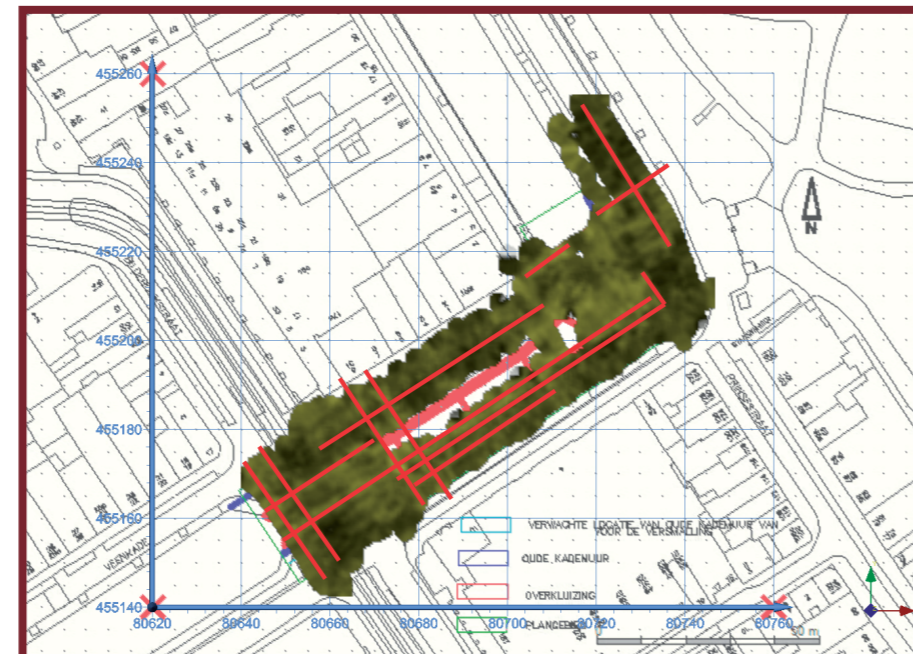
0,5 - 1,0 M-MV

Op onderstaande afbeeldingen en de volgende pagina's zijn de reflecties op verschillende diepte weergegeven. De lichtere 'vlekken' geven de hardere reflecties weer. Met name de overkluizing alsook grotere kabels en leidingen zijn duidelijk zichtbaar in de radardata.

Links is de radardata donker- tot lichtgroen weergegeven. De rechter afbeelding betreft dezelfde data met in rood de zichtbare lijnen geaccentueerd.

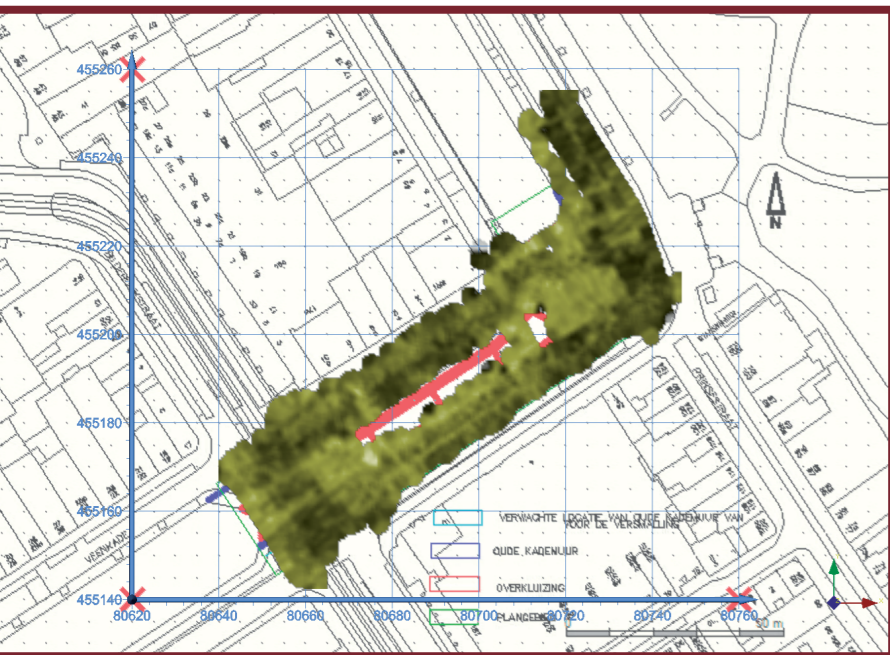
Op onderstaande afbeeldingen zijn de dieptes van ca. 1,0 en 1,5 m-mv weergegeven. De grote lijnen en overkluizing blijven consistent aanwezig in de radardata.

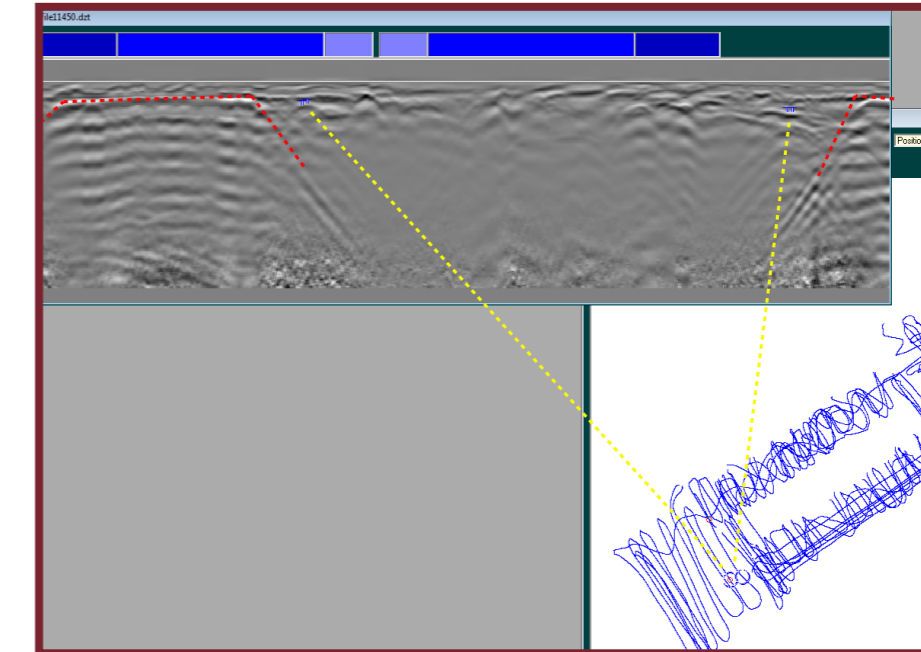
DETAIL TORENSTRAAT

Op onderstaande afbeelding is een detailopname te zien van een radarlijn lopend door de Torenstraat. In de data is de overkluizing duidelijk aanwezig (rode stippellijn). De eventuele kademuur is lastiger te zien, maar wel aanwezig (zie blauwe marker en gele stippellijn verwijzend naar locatie op horizontaal vlak).

Hieruit wordt geconcludeerd dat de oude kademuren (voor en na versmalling) ter plaatse van de Torenstraat dwars over de gehele lengte grotendeels aanwezig zijn op ca 0,5 tot 1,0 m-mv. Mogelijk is deze plaatselijk doorbroken in verband met aanleg leidingen.

Het blijft belangrijk om gericht controle uit te voeren op de verkregen resultaten. Daarom wordt aangeraden om de resultaten van dit onderzoek te verifiëren door conventioneel onderzoek (boren/graven).
